## 【福浦断層以外の破碎部の連続性確認(OS-4孔) (6/24)】

## (7) 福浦港東部 表土はぎ調査

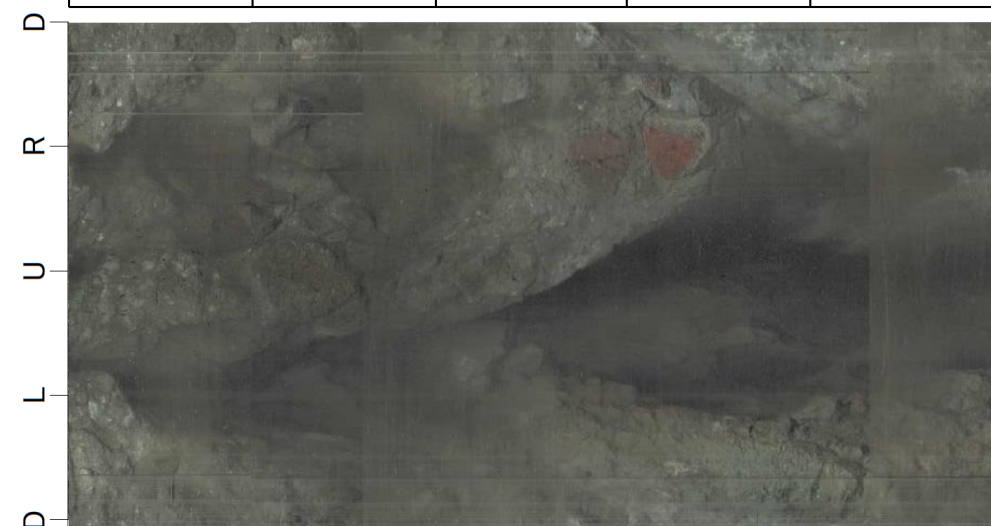
・厚さ3.4~12cmの  
砂状破碎部

N62° E/77° SE

走向・傾斜が福浦断層と異なり、隣接孔(OS-6孔、OS-5孔)の想定延長範囲(29.2~37.3m、23.1~33.6m)に対応する破碎部が認められない。

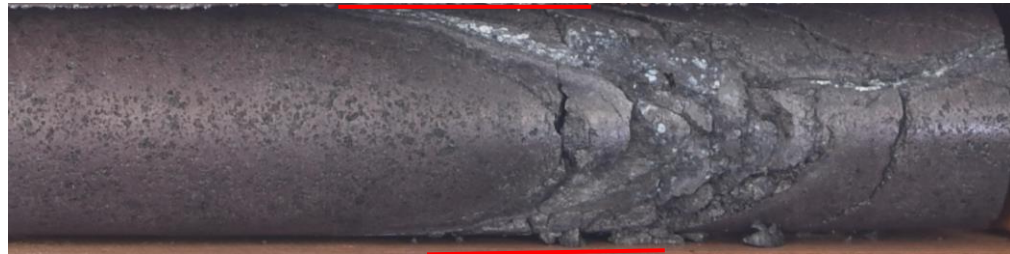
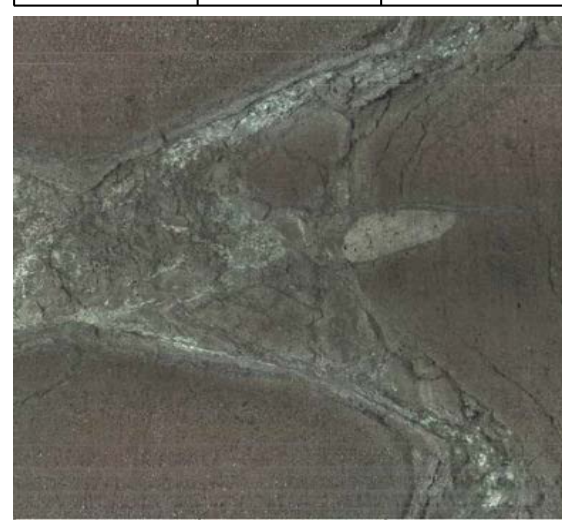
破砕部No.61(OS-4孔)

・厚さ2.0~2.4cmの  
角礫状破砕部

N24° W/69° NE

走向・傾斜が福浦断層と異なり、隣接孔(FD-3孔)の想定延長範囲(0.0~35.6m)に対応する破砕部が認められない。

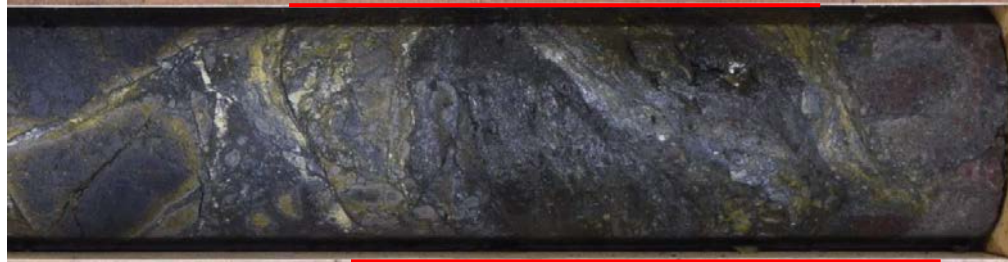
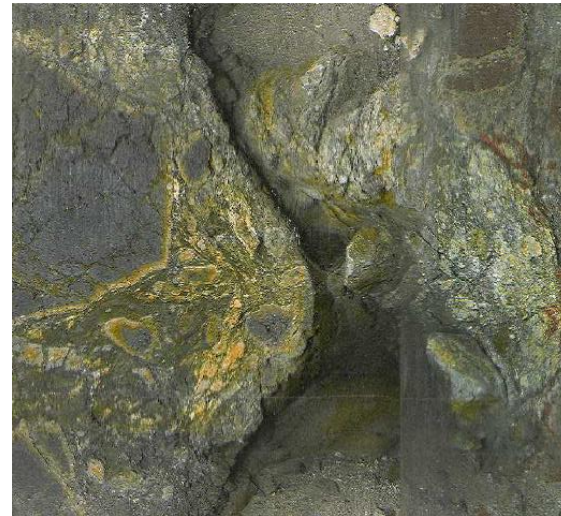
深度(m) **破碎部No.68(FD-8孔)**  
61.7 61.8 61.9 62.0

・厚さ1.5cmの粘土状破碎部及び  
厚さ10.5cmの固結した破碎部

N29° E/22° NW

走向・傾斜が福浦断層と異なり、ルートマップFの想定延長位置に対応する破碎部が認められない。

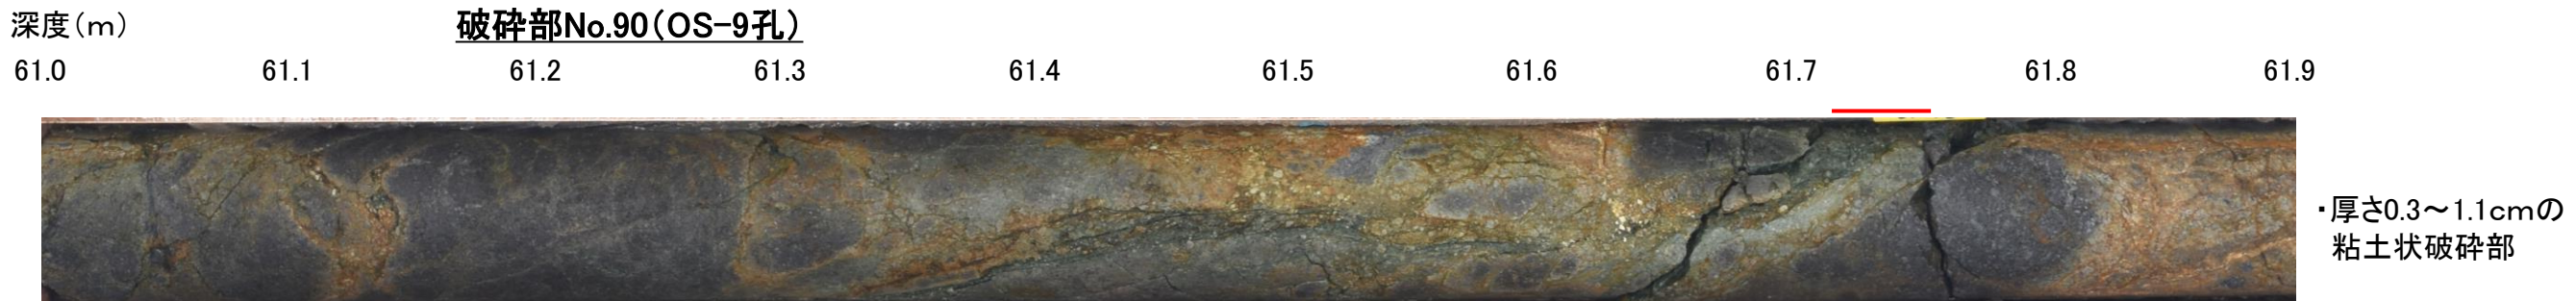
走向・傾斜が福浦断層と異なり、隣接孔(OS-4孔)の想定延長範囲(1.4~18.6m)に対応する破砕部が認められない。

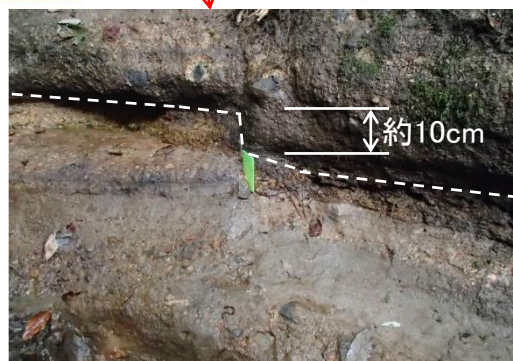
正断層箇所
