(5) 大坪川ダム左岸 表土はぎ調査

(5)-1 ルートマップH

大坪川ダム左岸 表土はぎ調査 ルートマップH 写真位置図

(6) 福浦断層以外の破砕部の連続性確認

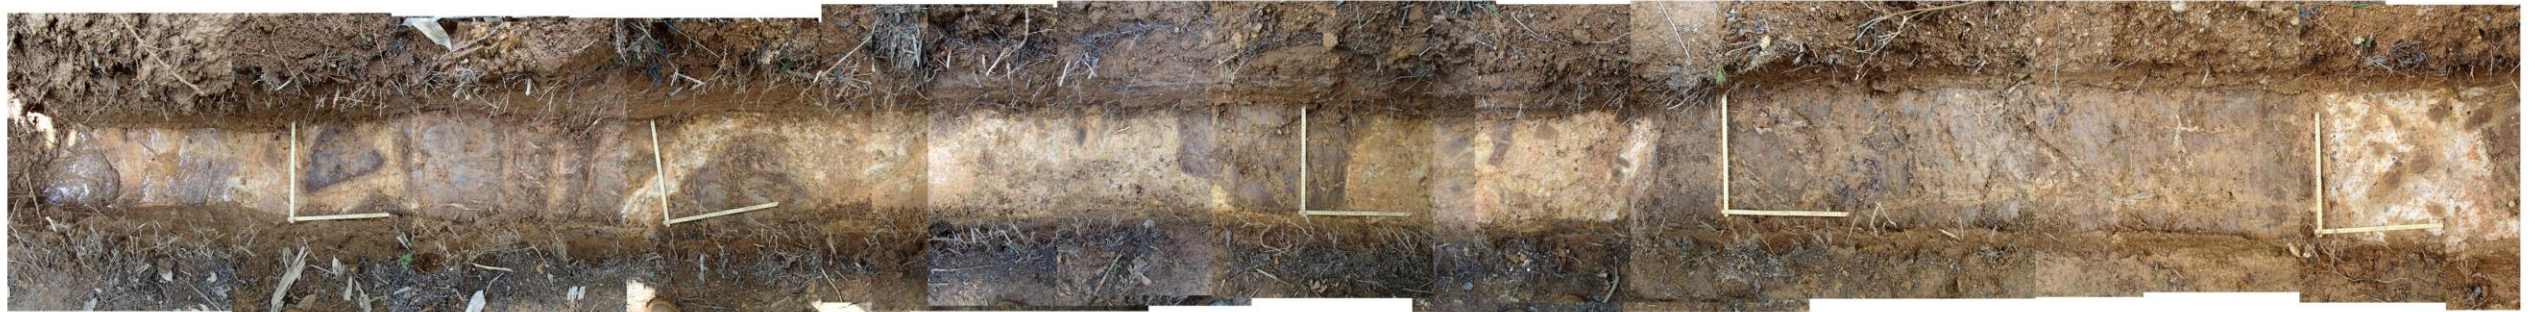
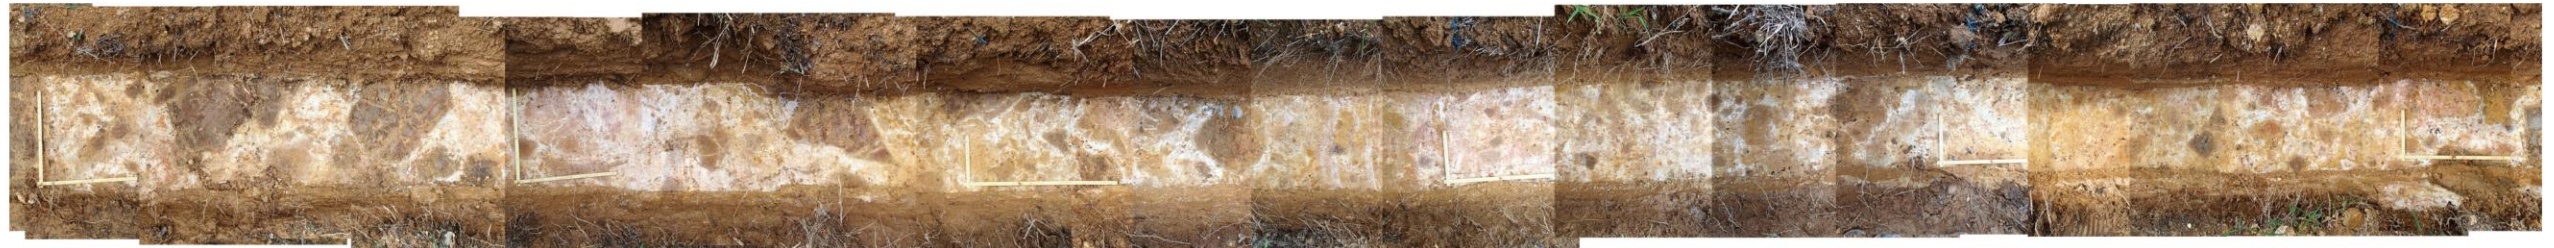
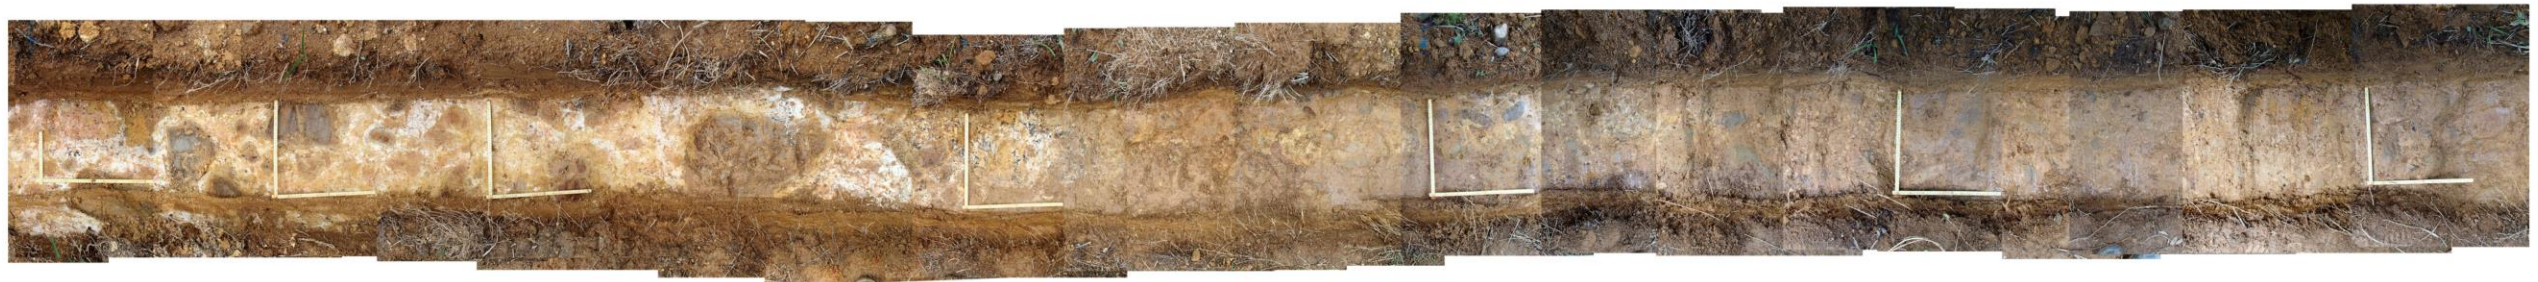
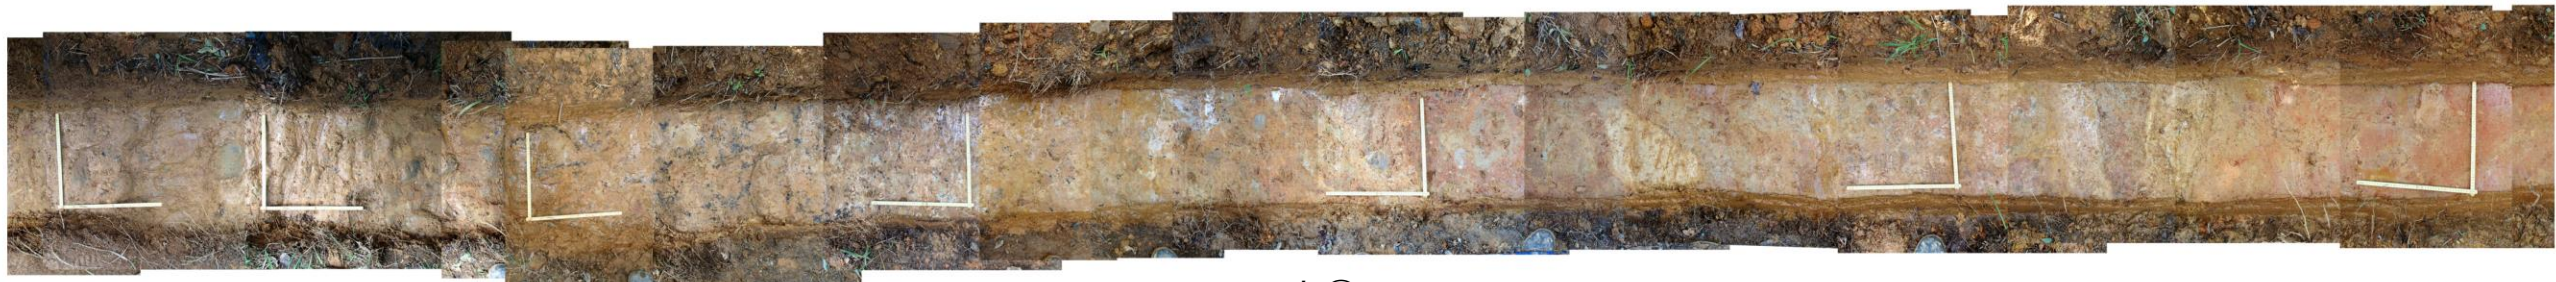
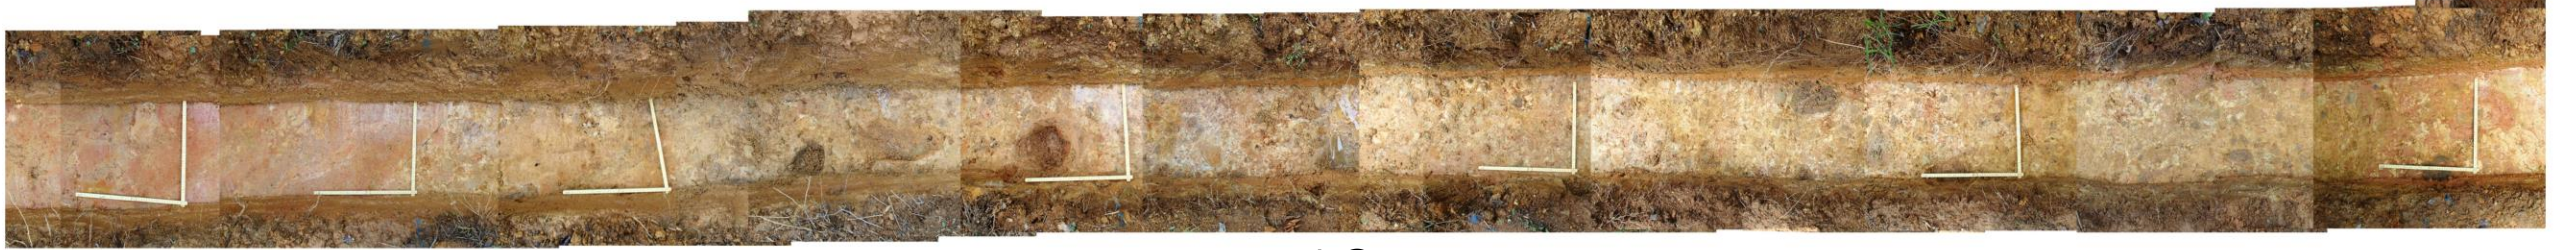
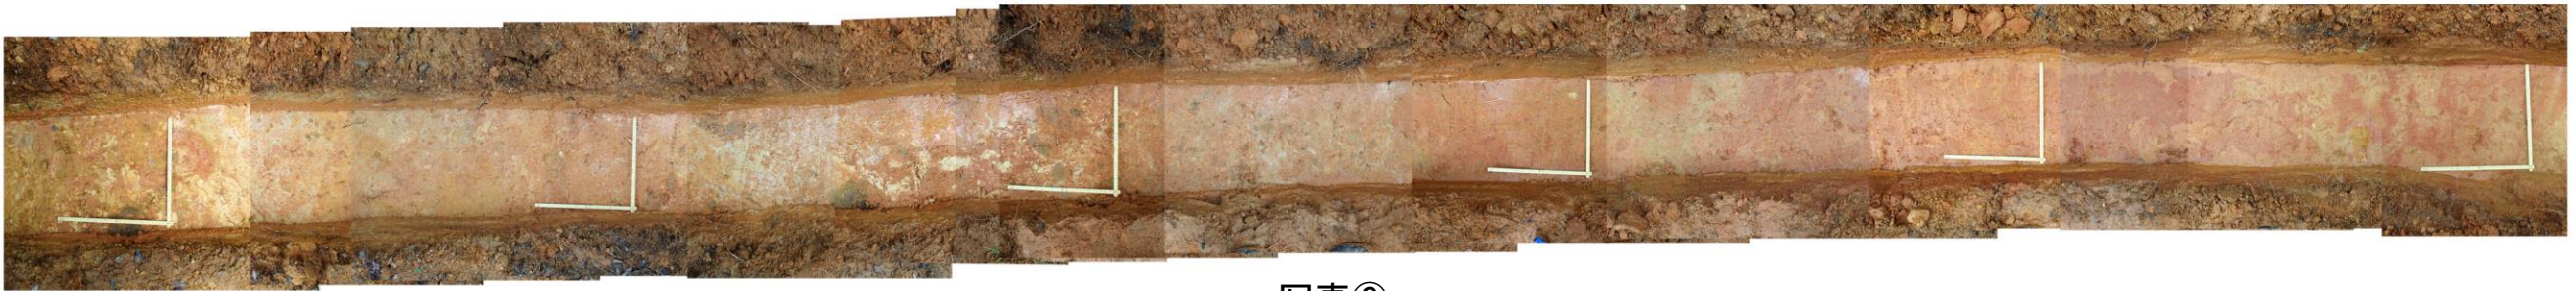
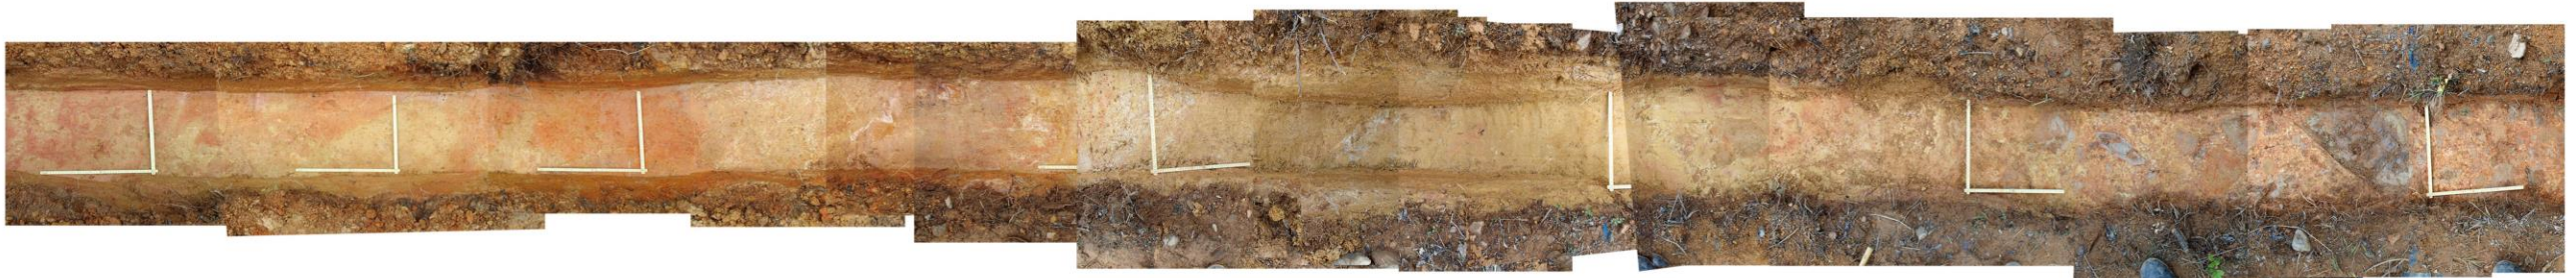
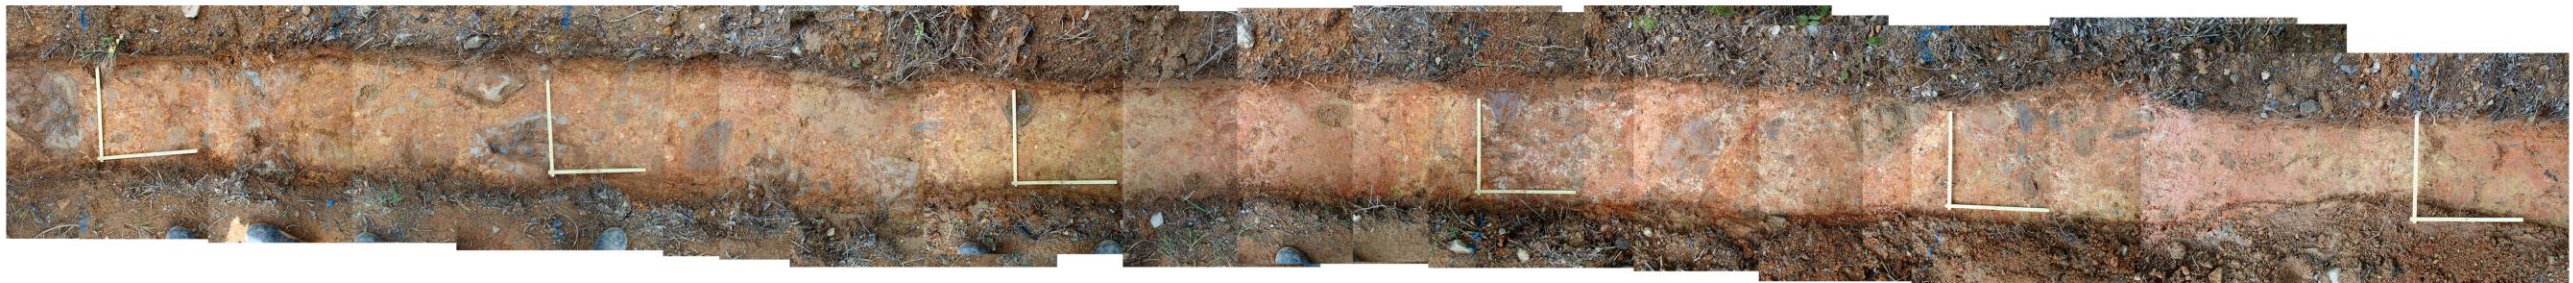
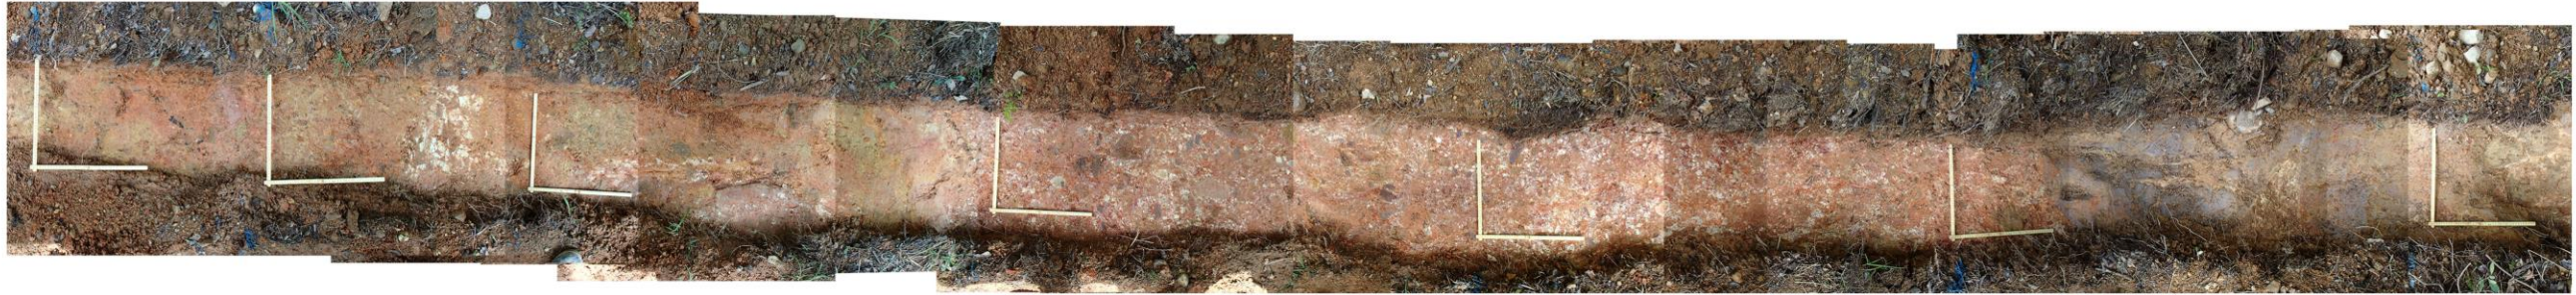
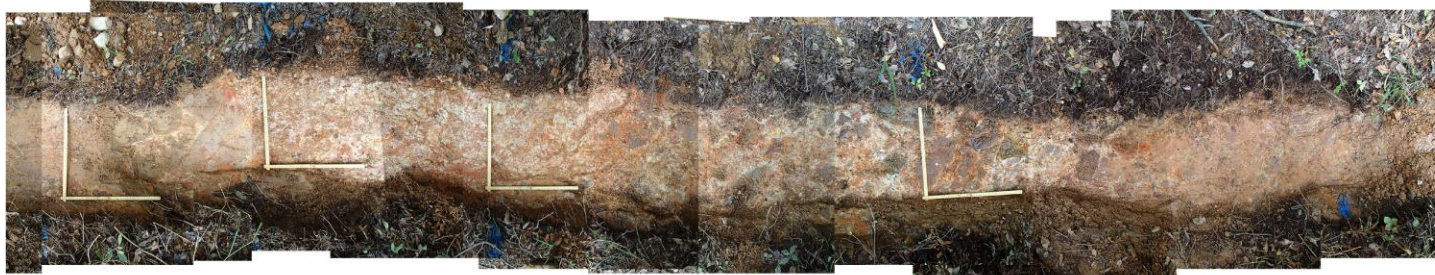
- ・ルートマップHにおける表土はぎ調査の結果、福浦断層に対応する断層は認められない。
- ・また、活断層研究会(1991)が示した活断層の推定位置にあたる谷地形の延長位置にも断層は認められない。

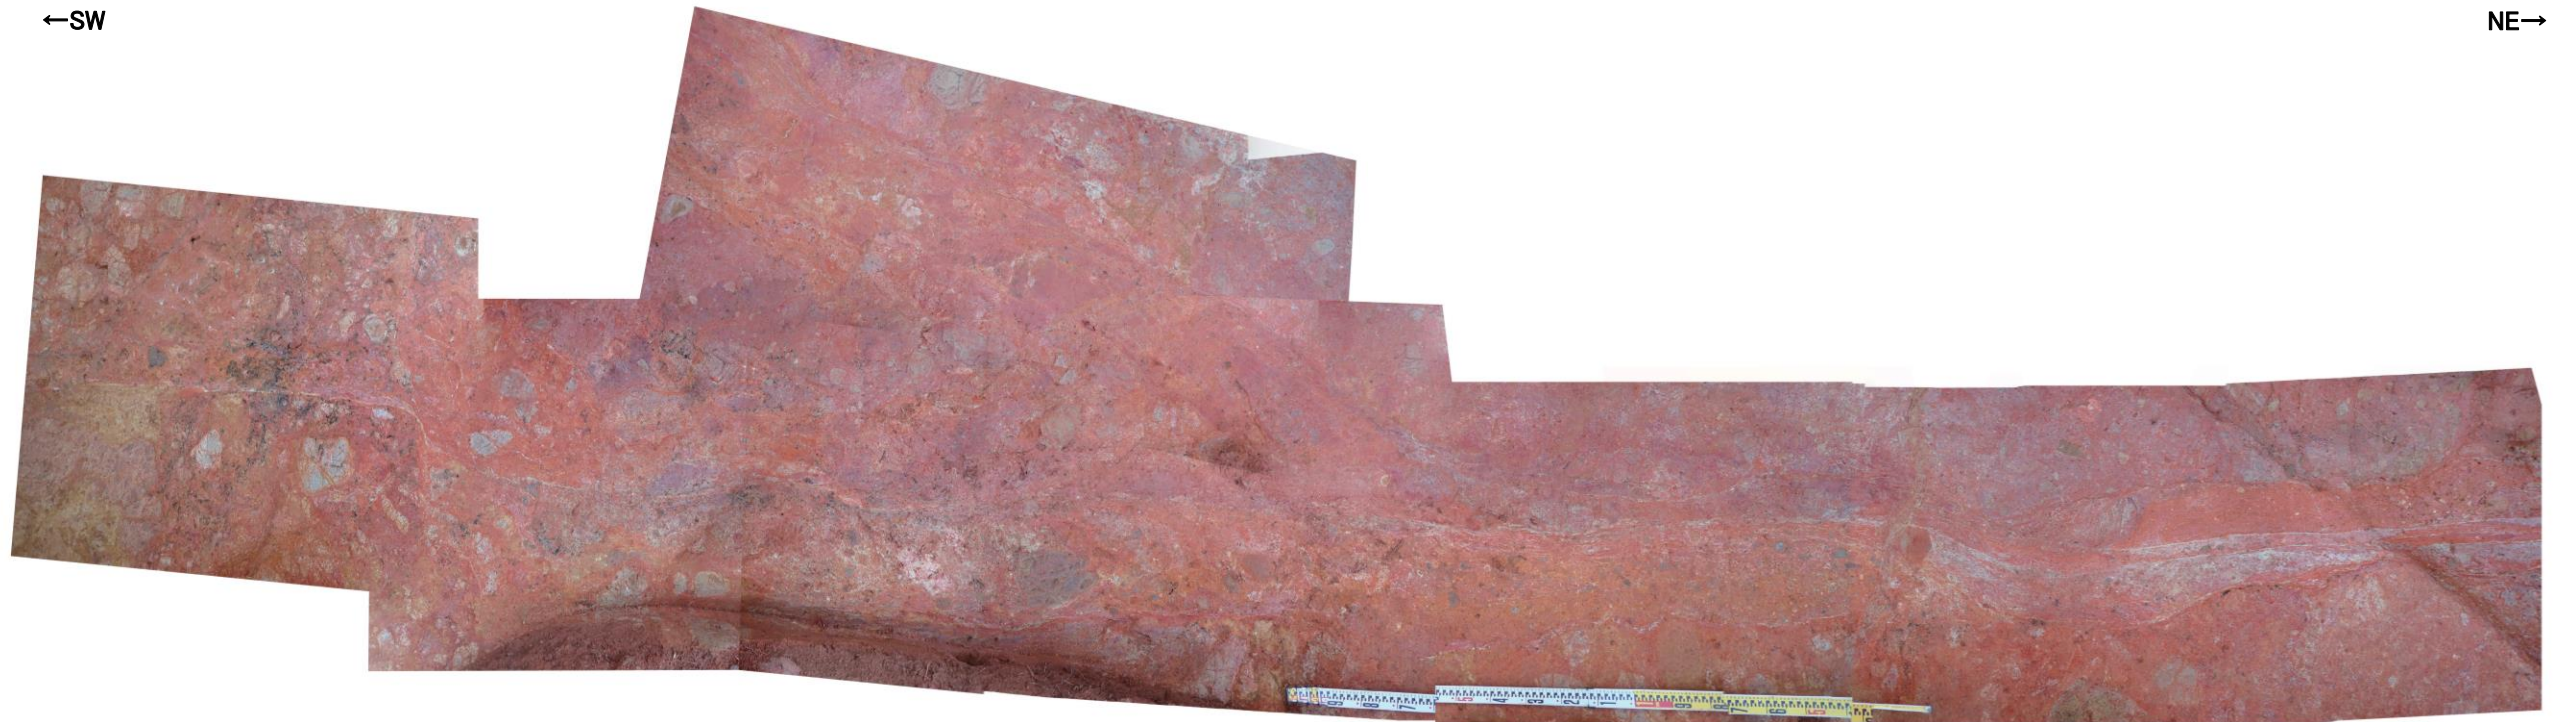
大坪川ダム左岸 表土はぎ調査 ルートマップI 写真④' (追加掘削範囲)

- ・底盤に分布する断層は、安山岩(角礫質)に分布する。
- ・破碎部は固結しており、内部には礫・砂状破碎部や流理状の構造が見られる。
- ・法面(西側)に分布する断層(I)と、法面(北側)に分布する断層(II)は、収斂し法面(東側)へ連続して分布する。
- ・せん断面は不明瞭であり、底盤中央部で断層(II)の一部が断層(I)に切られている部分も見られるものの、底盤中央部から東部にかけて、断層(I)と(II)が並行ないし低角に連続して分布しているため、両者の切り合い関係は明確に判断できない。
- ・底盤の東部と北西部で流入粘土が見られる。東部の流入粘土(I)は断層(I)と断層(II)、北西部の流入粘土(II)は断層(II)を横断しているが、どちらの流入粘土も断層による変位・変形は見られない。

写真④' (上: 加筆なし, 下: 構造等を加筆)

・ルートマップIにおいて、福浦断層の西側に分布する断層の分布を確認するために追加掘削を行った結果、法面(西側)に分布する断層(I)と、法面(北側)に分布する断層(II)は、底盤で収斂し法面(東側)へ連続する。

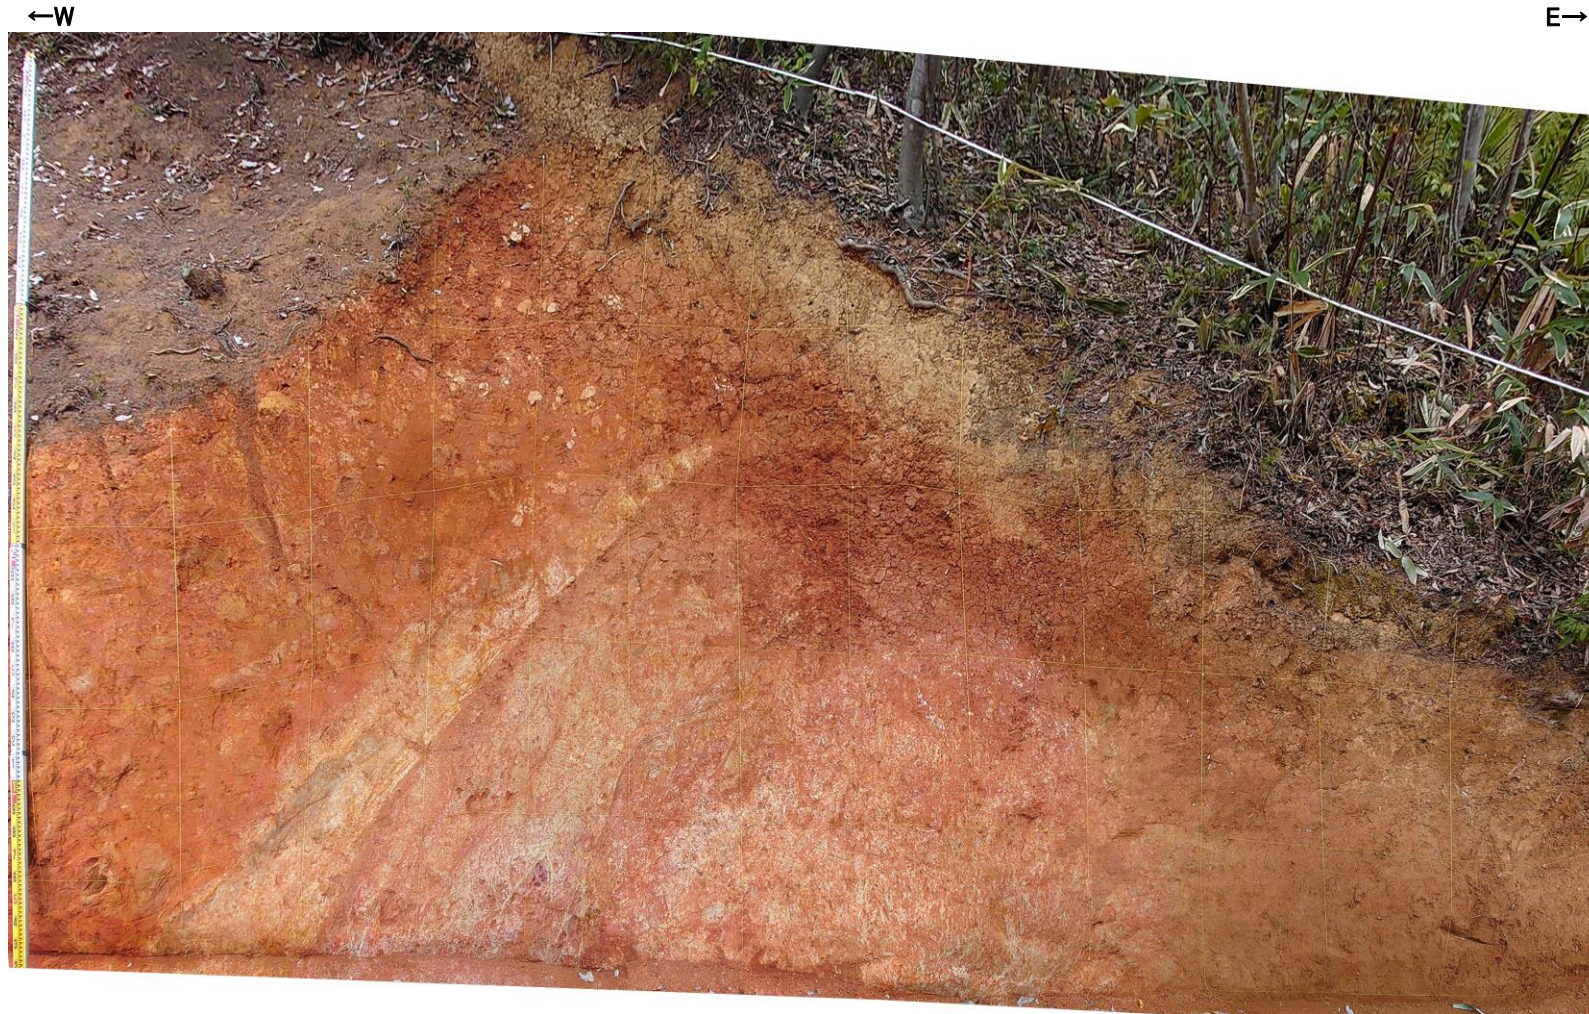
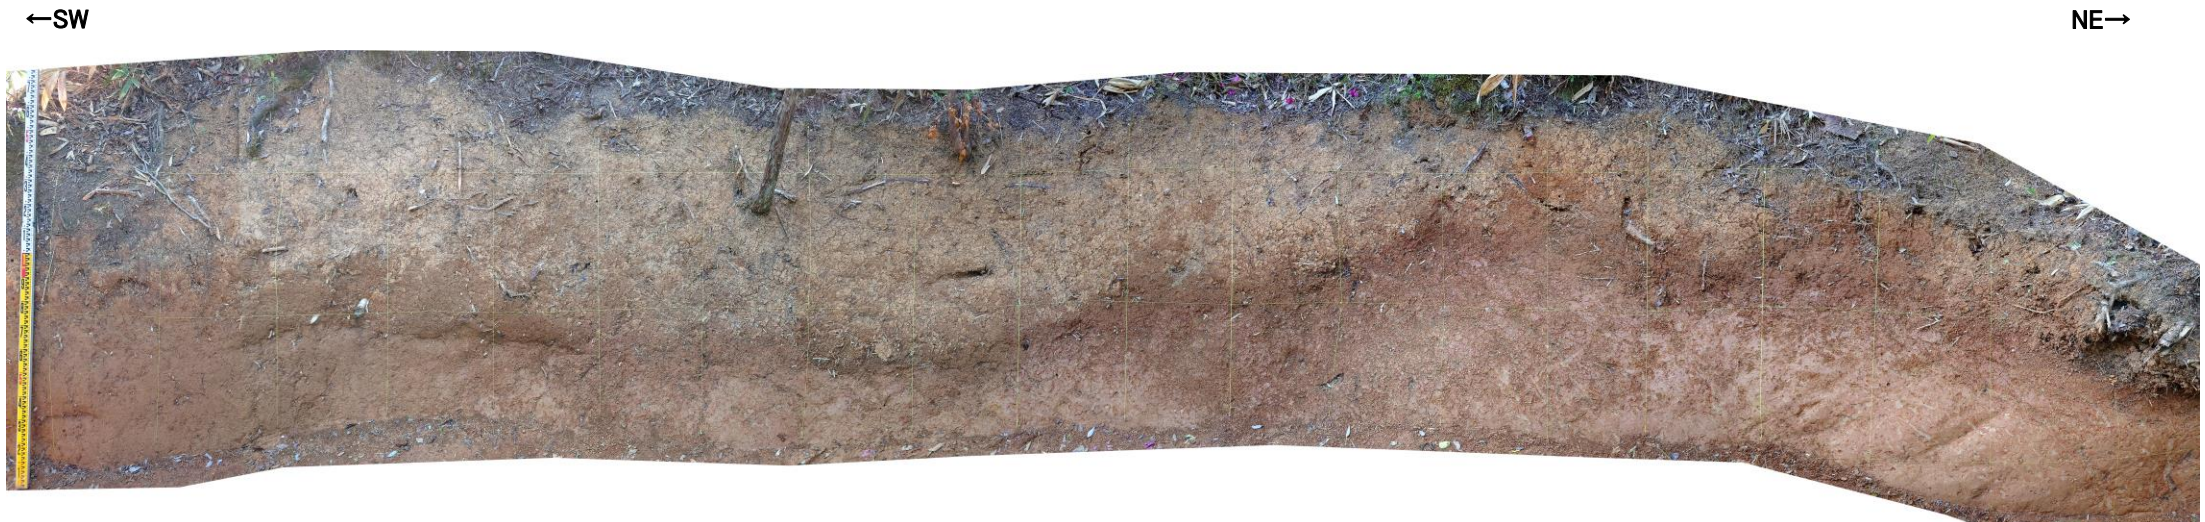
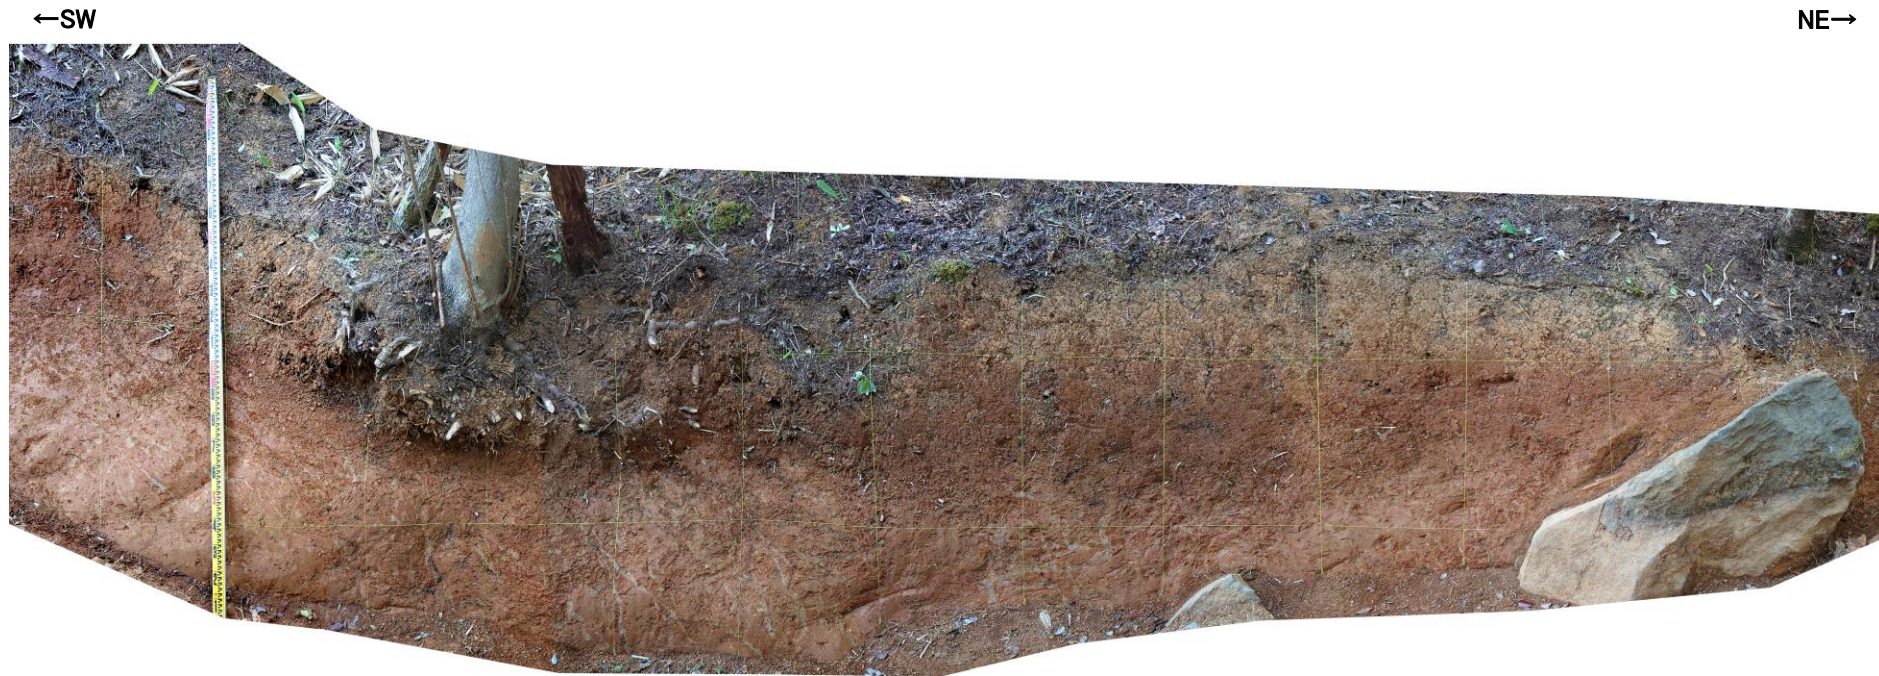
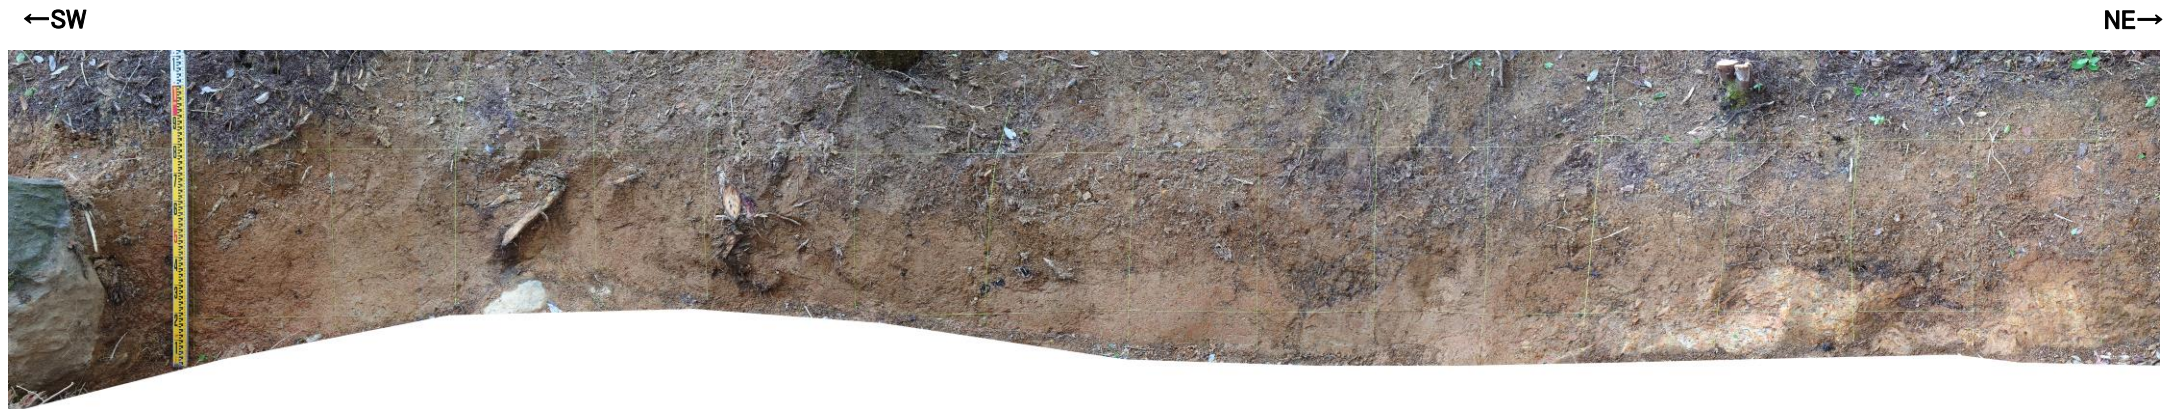
・ルートマップIにおける表土はぎ調査の結果、福浦断層南部の西側リニアメント・変動地形のほぼ延長位置に、福浦断層と走向傾斜が調和的な断層が認められた。
 ・なお、福浦断層の西側に分布する断層は固結しており、福浦断層と走向・傾斜が異なる。また、隣接孔(FD-6孔)に対応する破碎部は認められない。

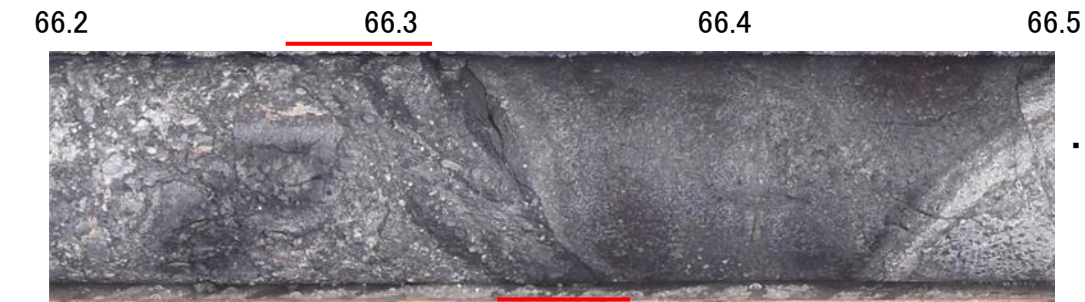
破砕部No.50(OS-4孔)

・厚さ2.4~4.0cmの
粘土状破砕部

N32° W/84° NE

走向・傾斜が福浦断層と異なり、隣接孔(FD-3孔)の想定延長範囲(35.4~41.3m)に対応する破砕部が認められない。

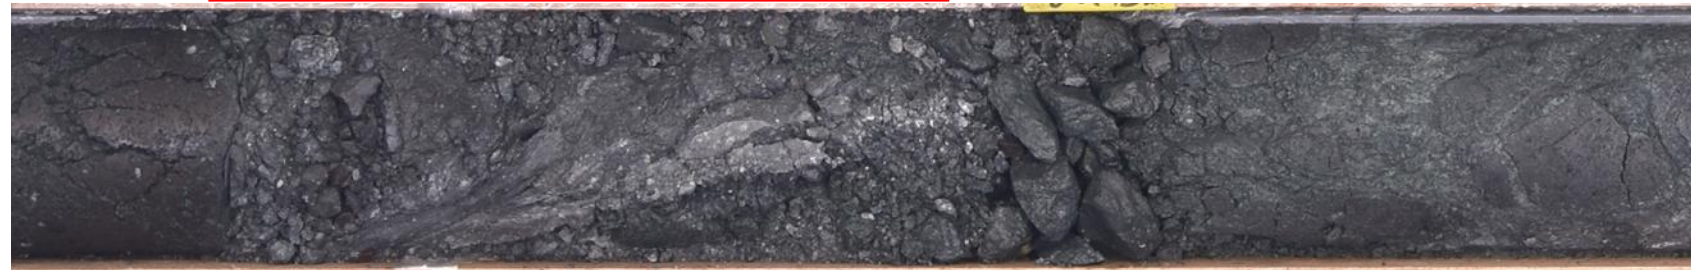
深度(m) **破砕部No.53(OS-4孔)**
85.1 85.2 85.3 85.4 85.5 85.6

・厚さ3.4~12cmの
砂状破砕部

N62° E/77° SE

走向・傾斜が福浦断層と異なり、隣接孔(OS-6孔, OS-5孔)の想定延長範囲(29.2~37.3m, 23.1~33.6m)に対応する破砕部が認められない。

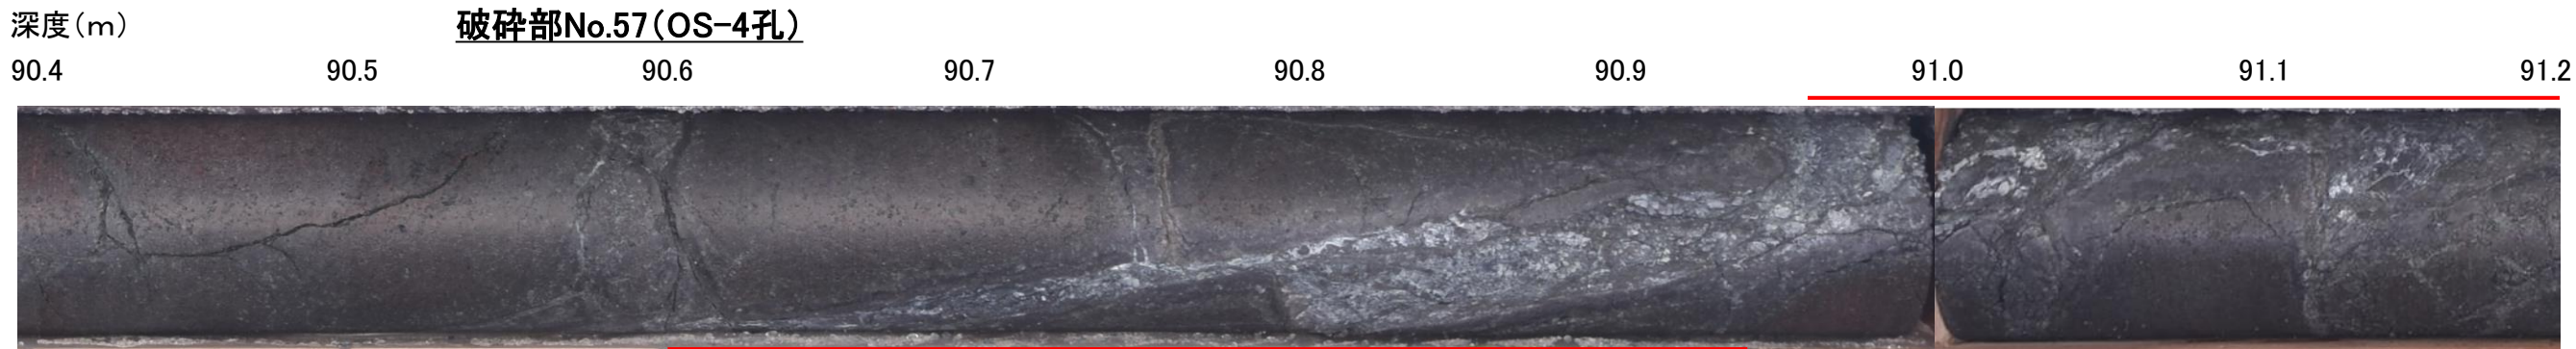
コア写真

・厚さ0.3~0.8cmの粘土状破碎部及び
厚さ5.4~5.9cmの固結した破碎部

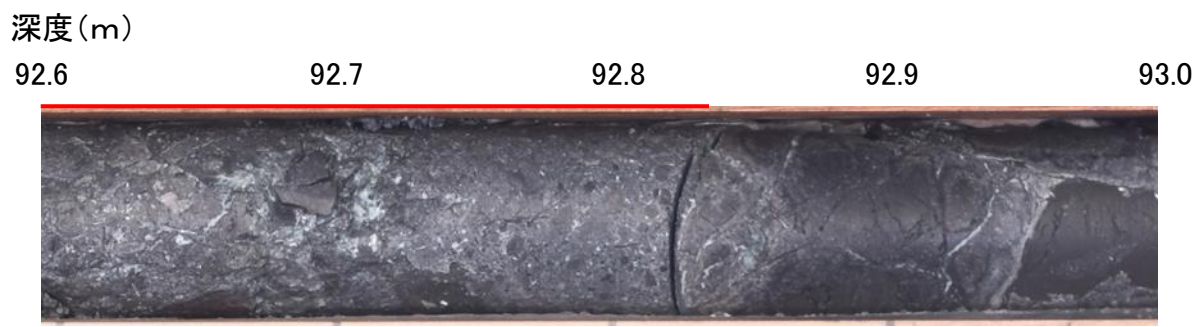
コア写真

・厚さ3.8~6.9cmの角礫状破碎部及び
厚さ0.2~1.0cmの粘土状破碎部及び
厚さ60~63cmの固結した破碎部

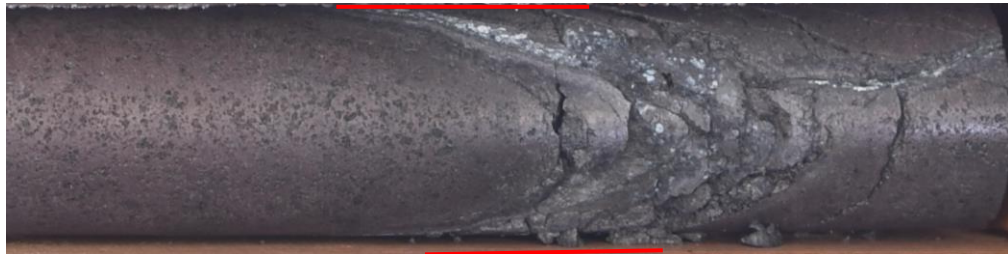
破砕部No.61(OS-4孔)

・厚さ2.0~2.4cmの
角礫状破砕部

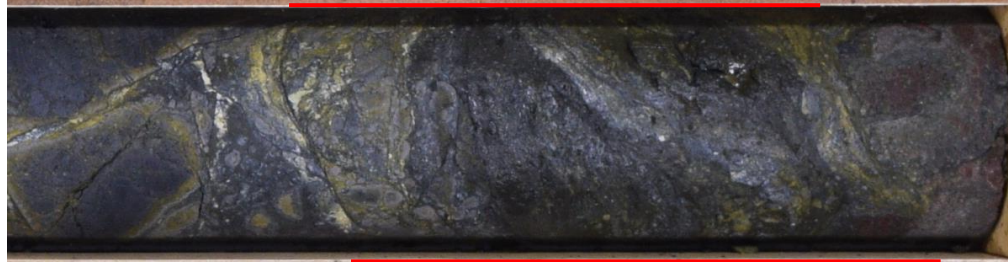
破碎部No.68(FD-8孔)

・厚さ1.5cmの粘土状破碎部及び
厚さ10.5cmの固結した破碎部

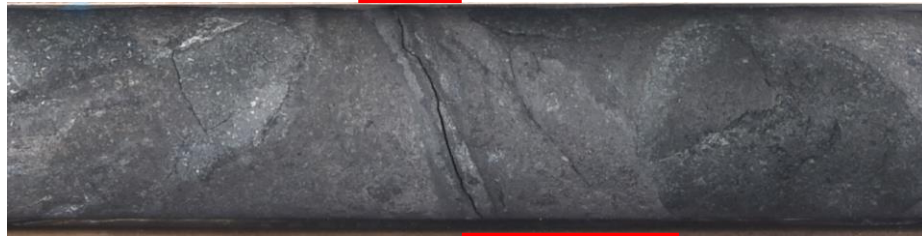
破砕部No.94(OS-9孔)

・厚さ0.2~0.7cmの粘土状破砕部及び厚さ2.3~3.3cmの固結した破砕部

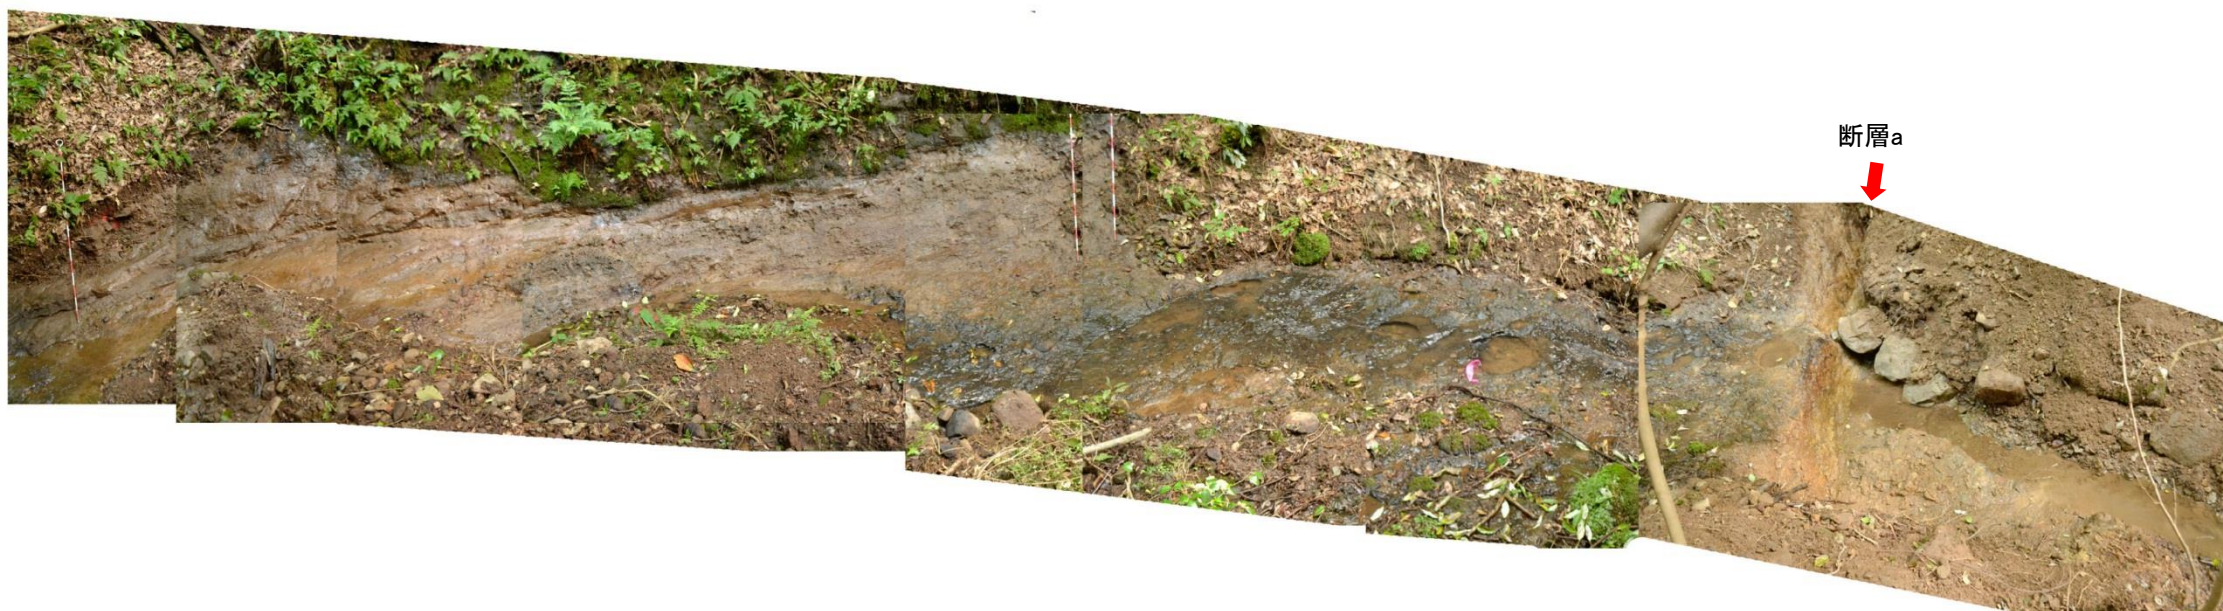
写真⑬

断層a

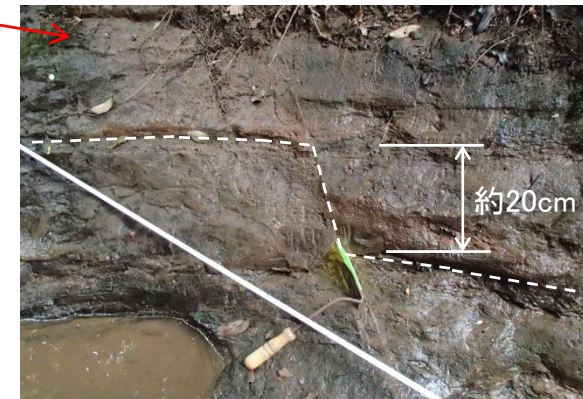
正断層箇所

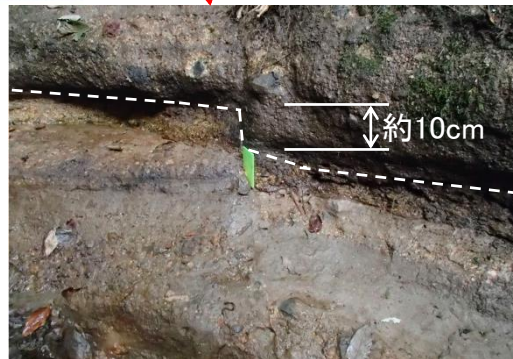
正断層箇所

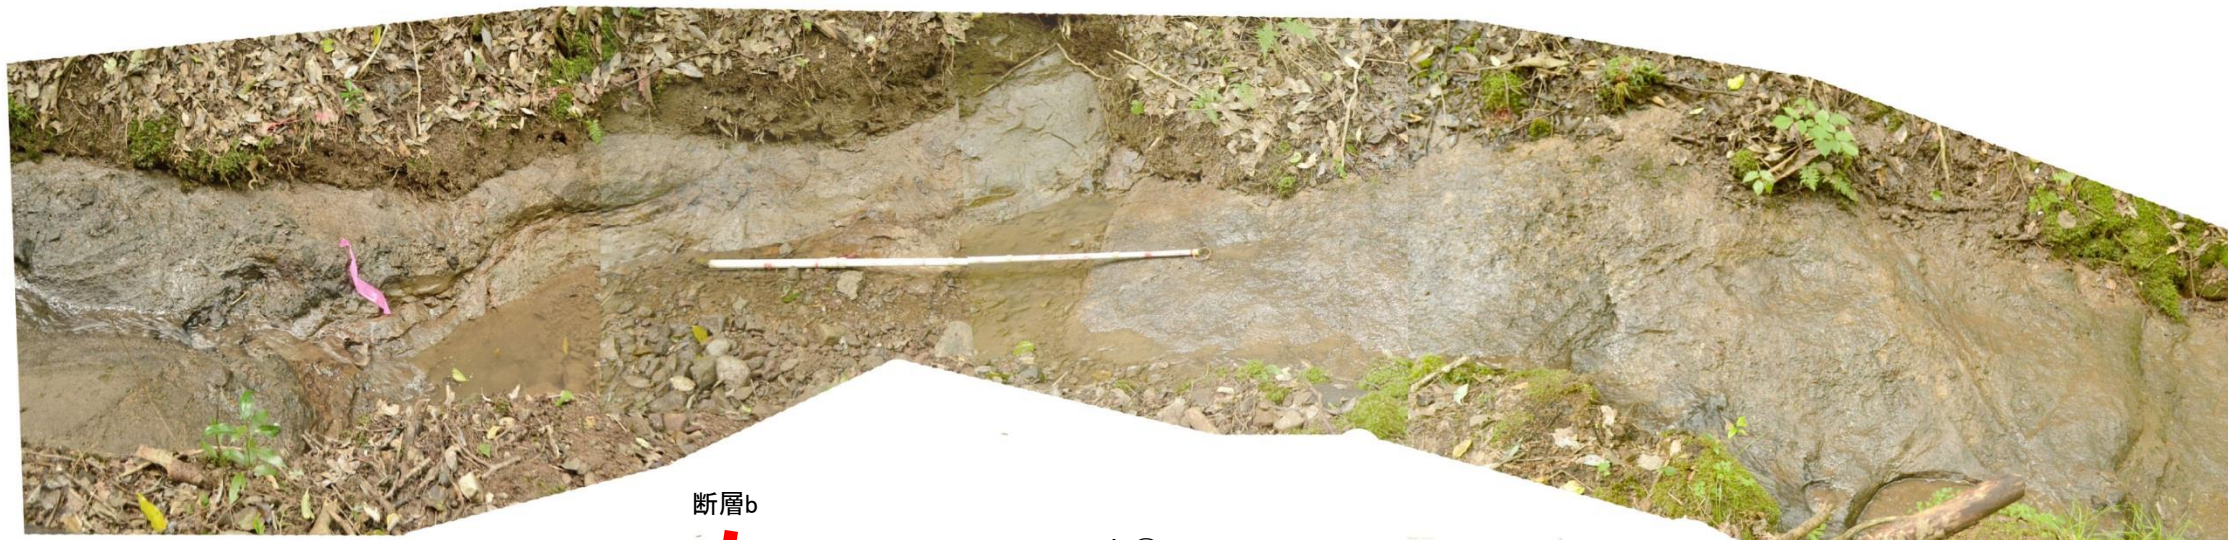
写真①

断層b
