## (5) 大坪川ダム左岸 表土はぎ調査

# 大坪川ダム左岸 表土はぎ調査 ルートマップI 写真位置図

## (6) 福浦断層以外の破砕部の連続性確認

# 福浦断層以外の破砕部の連続性確認

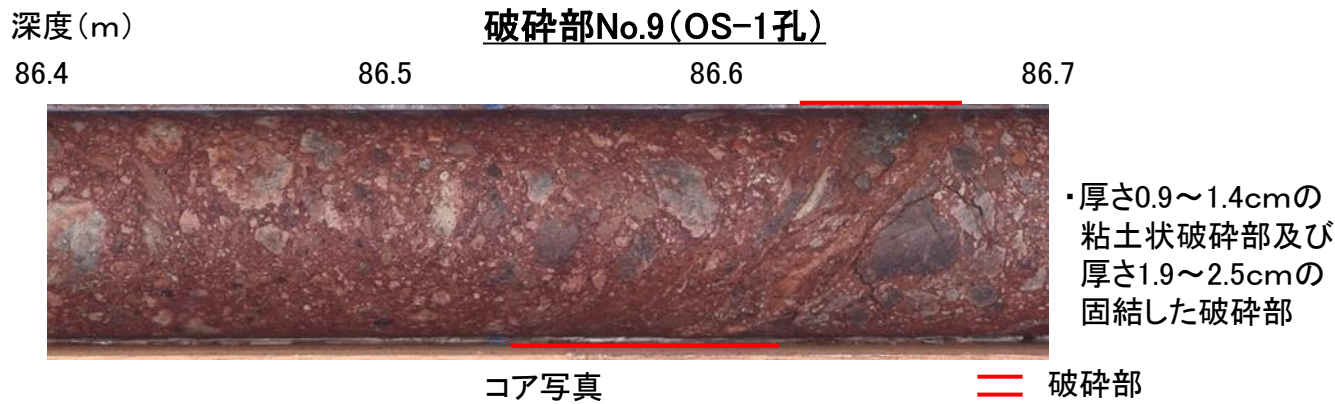
## 【福浦断層以外の破碎部の連続性確認(OS-1孔) (3/4)】

隣接孔(OS-2孔)の想定  
延長範囲(46.0~66.4m)  
に対応する破碎部が認め  
られない。

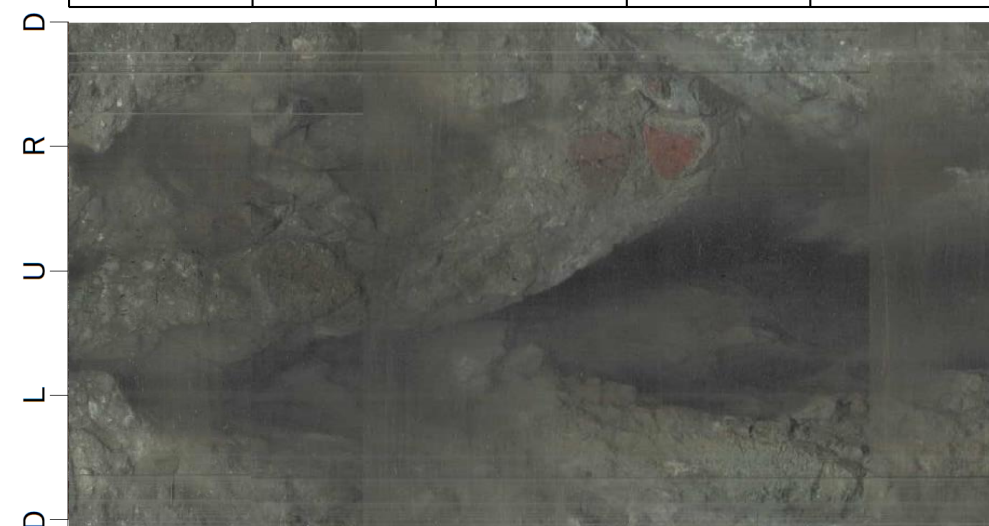
深度(m) **破碎部No.53(OS-4孔)**  
85.1 85.2 85.3 85.4 85.5 85.6

・厚さ3.4~12cmの  
砂状破碎部

N62° E/77° SE

走向・傾斜が福浦断層と異なり、隣接孔(OS-6孔, OS-5孔)の想定延長範囲(29.2~37.3m, 23.1~33.6m)に対応する破碎部が認められない。

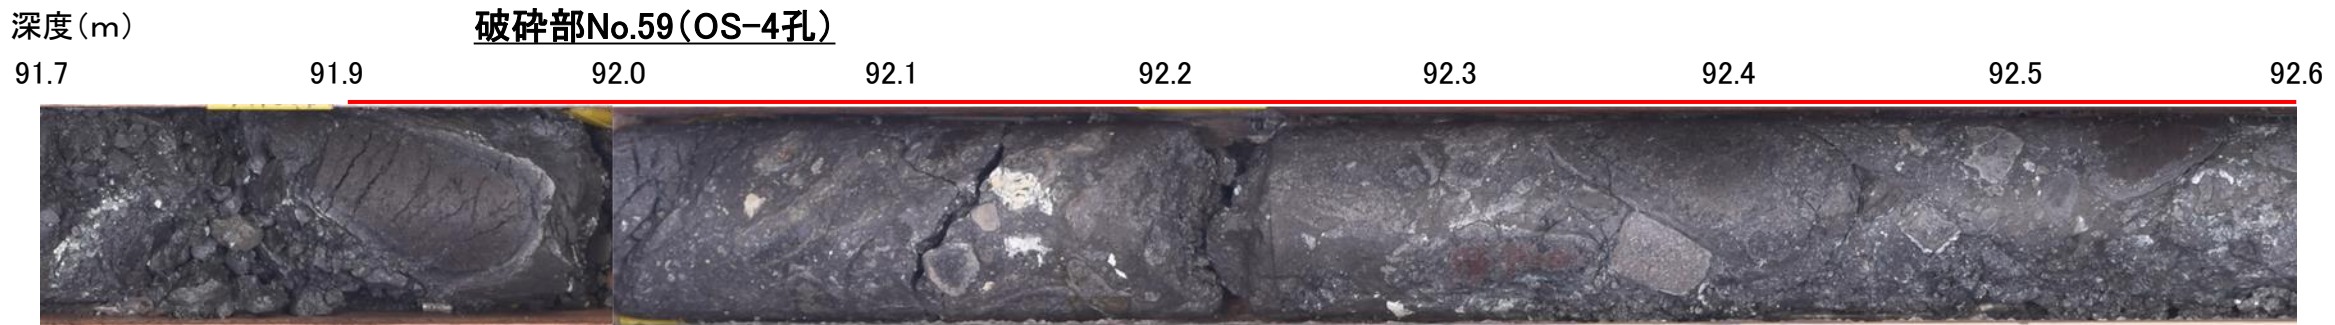
## 【福浦断層以外の破碎部の連続性確認(OS-4孔) (20/24)】

・厚さ3.8~6.9cmの角礫状破碎部及び  
厚さ0.2~1.0cmの粘土状破碎部及び  
厚さ60~63cmの固結した破碎部

N48° W/77° SW

走向・傾斜が福浦断層と異なり, ルートマップHの想定延長位置に対応する破碎部が認められない。

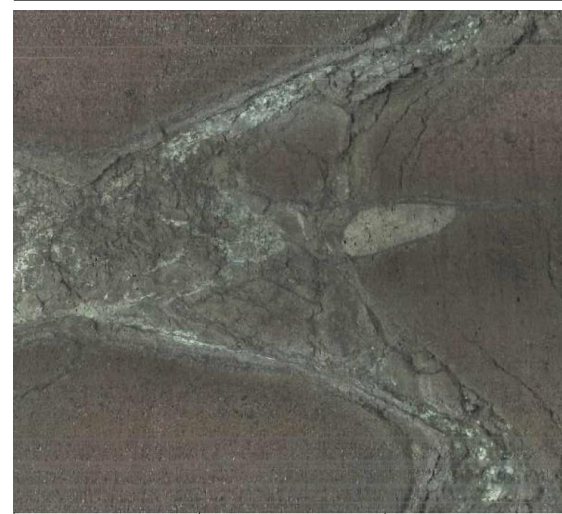
破砕部No.61(OS-4孔)

・厚さ2.0~2.4cmの  
角礫状破砕部

N24° W/69° NE

走向・傾斜が福浦断層と異なり、隣接孔(FD-3孔)の想定延長範囲(0.0~35.6m)に対応する破砕部が認められない。

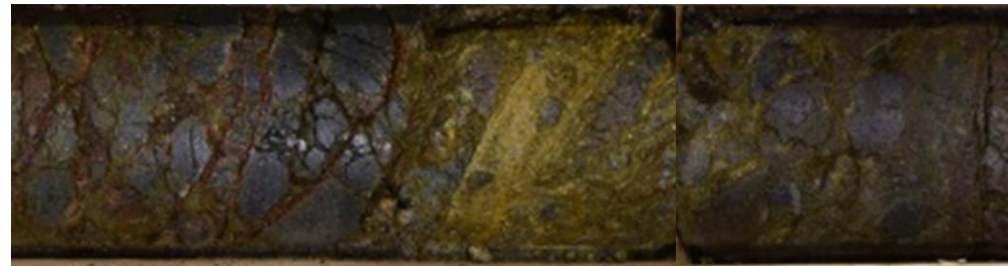
### 破碎部No.80(FD-6孔)

・厚さ7.0~7.5cmの砂状破碎部

N11° W/19° SW

走向・傾斜が福浦断層と異なり、隣接孔(F-1'孔)の想定延長位置(44.7~45.3m)に対応する破碎部が認められない。

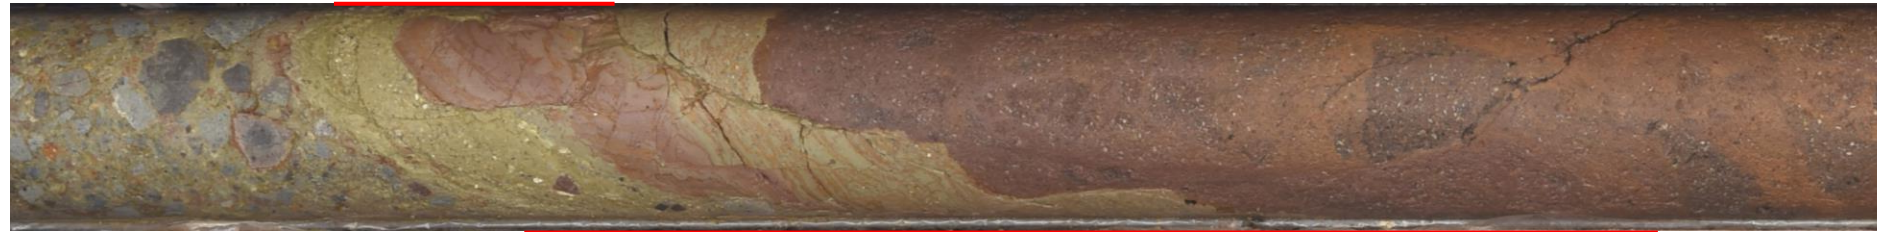
深度(m) **破砕部No.86(OS-9孔)**  
20.6 20.7 20.8 20.9 21.0 21.1 21.2

・厚さ1.8~2.0cmの粘土状破砕部及び厚さ3.7~13cmの固結した破砕部

N29° W/79° SW

隣接孔(OS-3' 孔, OS-4孔)の想定延長位置(54.4~60.0m, 6.5~10.1m)に対応する破砕部が認められない。

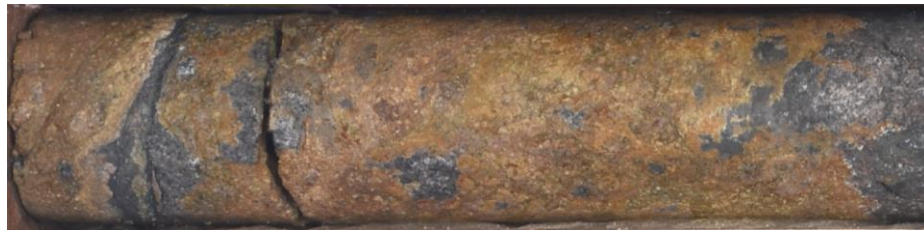
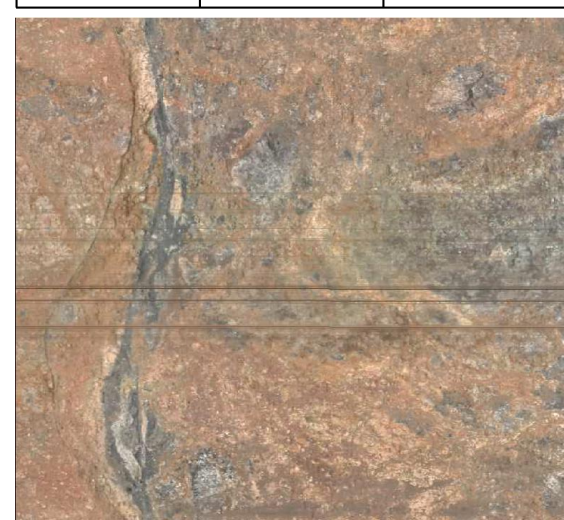
破碎部No.93(OS-9孔)

・厚さ0.1~0.5cmの粘土状破碎部及び厚さ0.6~2.0cmの固結した破碎部

N53° E/47° SE

走向・傾斜が福浦断層と異なり、大坪川ダム基礎掘削面の想定延長位置に対応する破碎部が認められない。

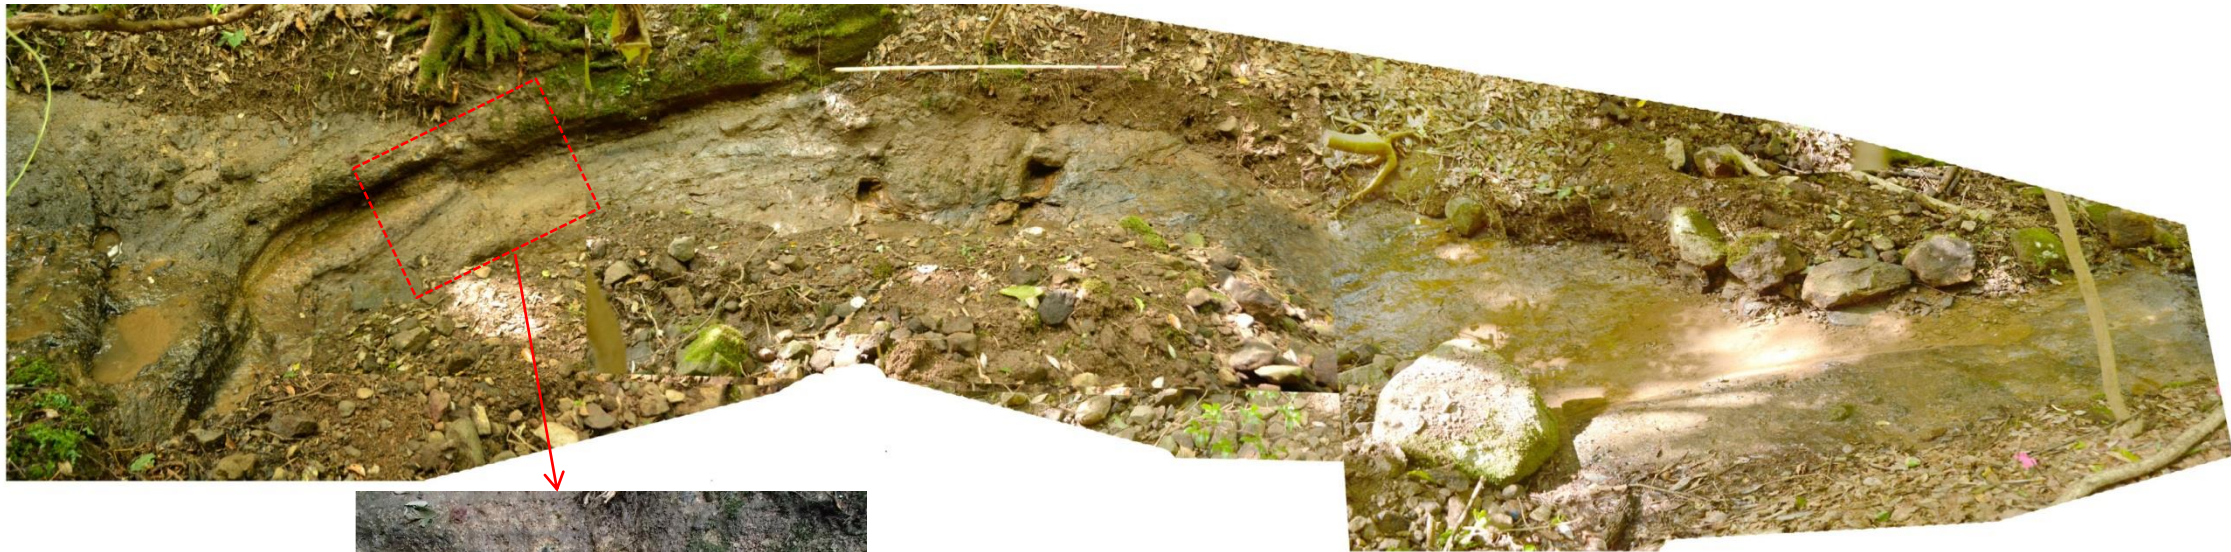
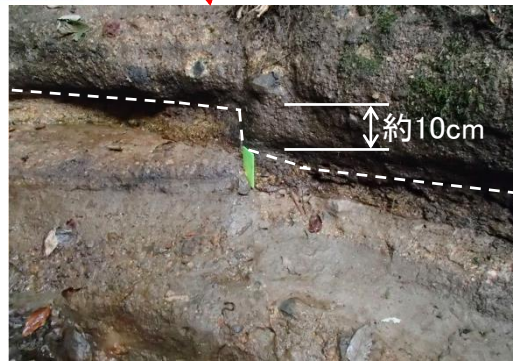
写真⑰

正断層箇所
