福浦断層\_大坪川ダム右岸北道路

## (4)FK-1孔, 大坪川ダム右岸トレンチ XRD分析

## (5) 大坪川ダム左岸 表土はぎ調査

## (6) 福浦断層以外の破砕部の連続性確認

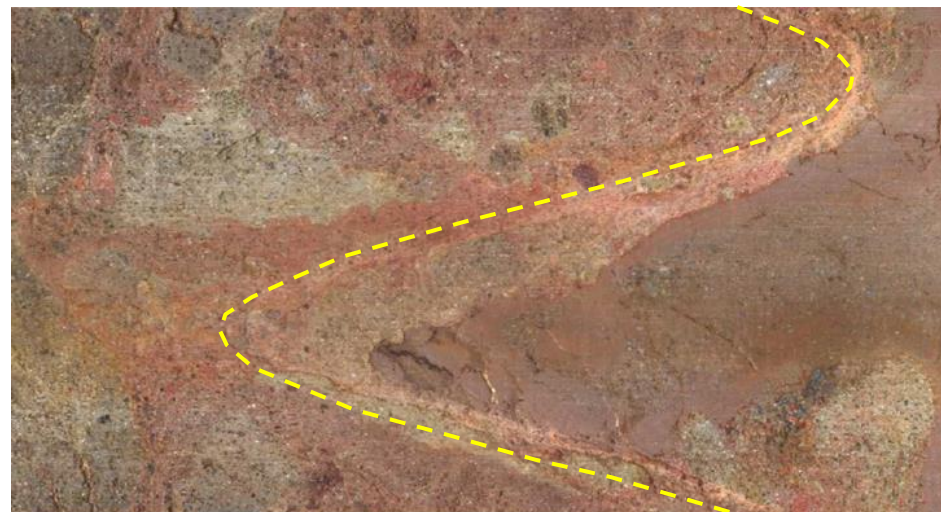
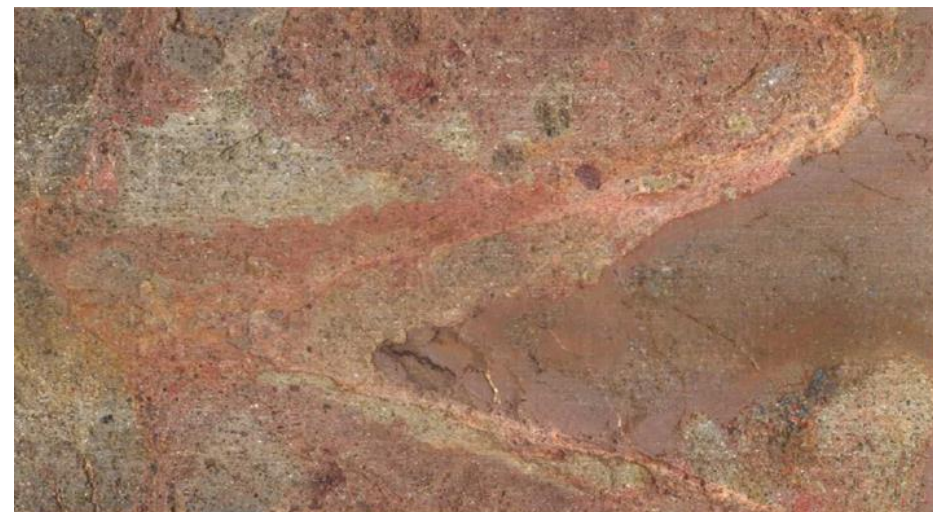
・厚さ1.8~3.2cmの灰白色の角礫状破砕部, 厚さ2.0~2.8cmの暗灰黄色の角礫状破砕部及び厚さ63cmの固結した破砕部

走向・傾斜が福浦断層と異なり, 隣接孔(FD-6孔)の想定延長範囲(32.5~32.8m)に対応する破砕部が認められない。

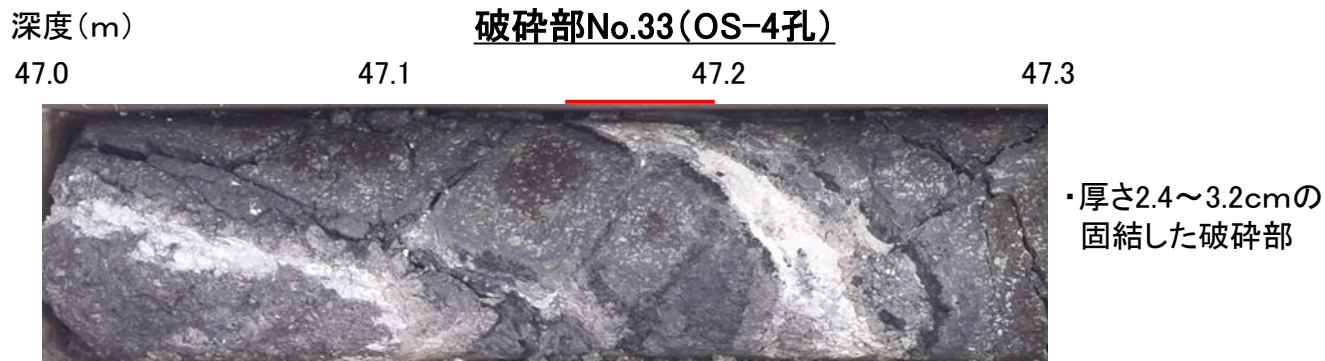
福浦断層と性状が異なり(固結した破碎部のみからなる), 隣接孔(OS-11孔)の想定延長範囲(64.7~70.0m)に対応する破碎部が認められない。

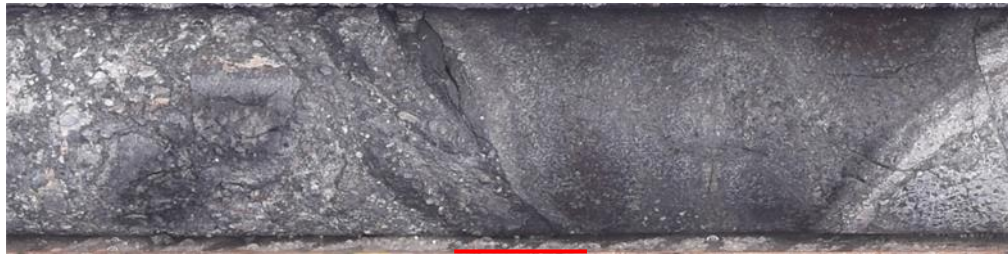
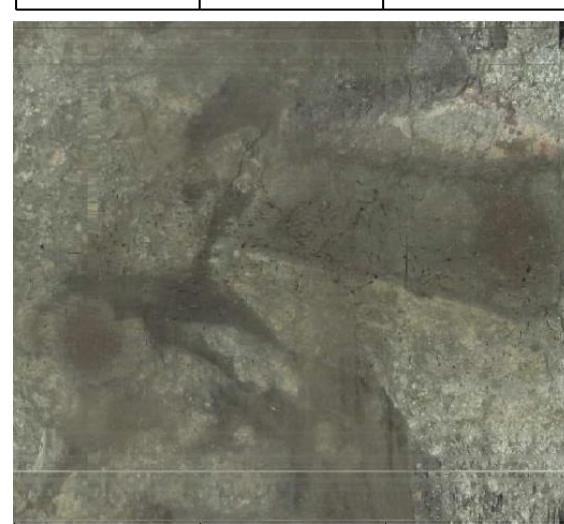
破碎部No.50(OS-4孔)

・厚さ2.4~4.0cmの  
粘土状破碎部

走向・傾斜が福浦断層と異なり、隣接孔(FD-3孔)の想定延長範囲(35.4~41.3m)に対応する破碎部が認められない。

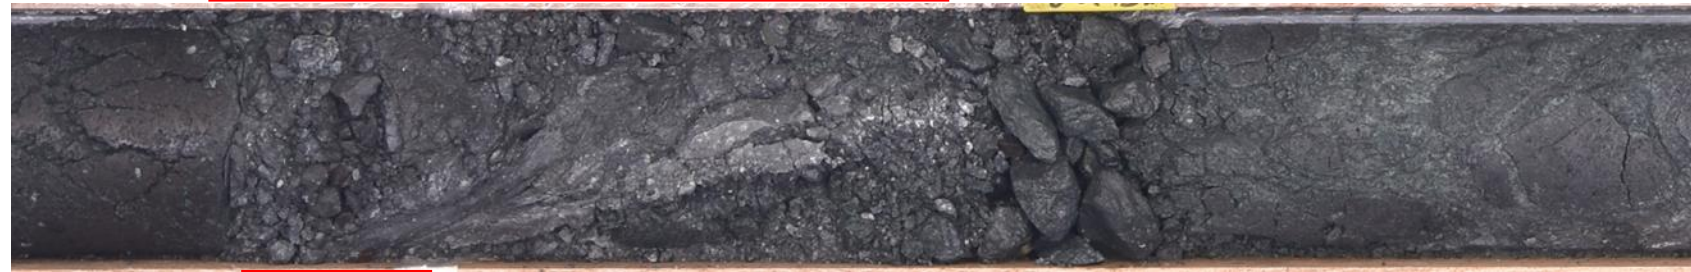
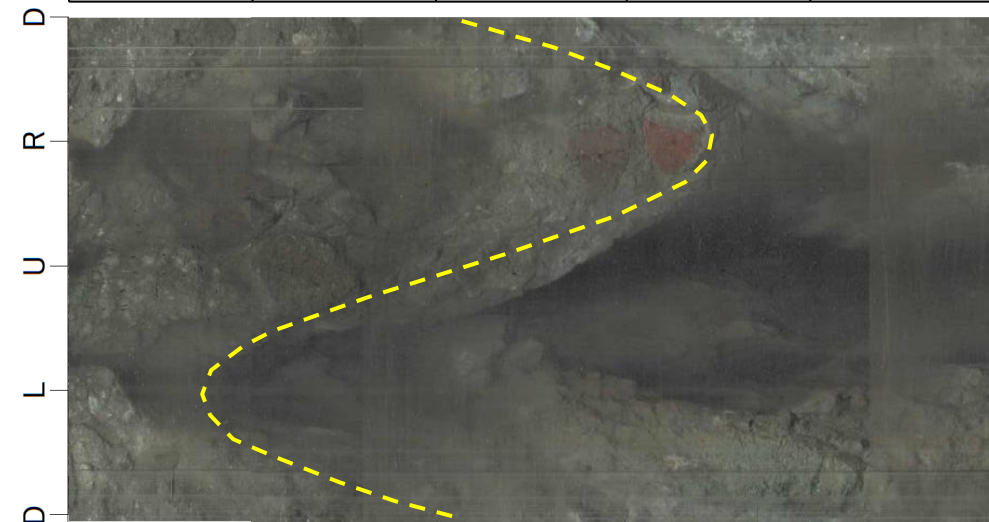
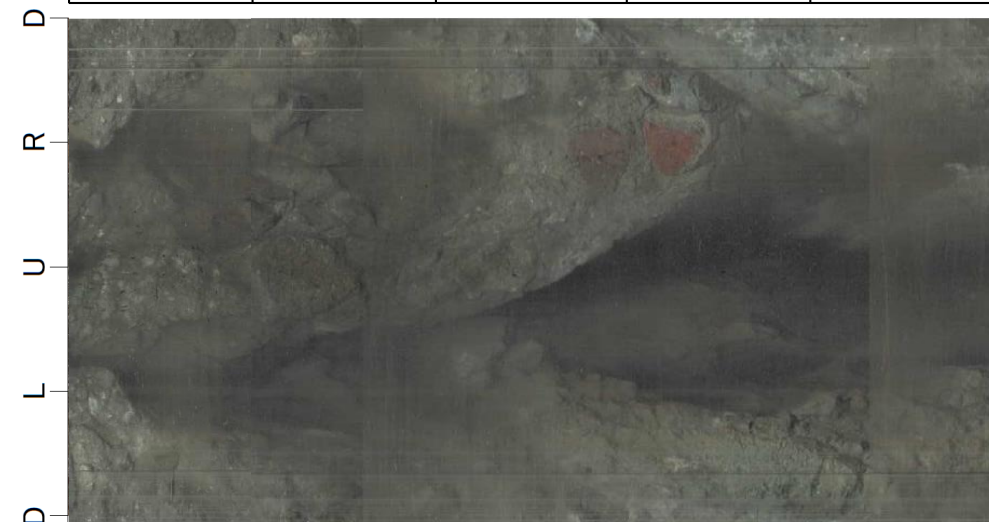
深度(m) **破碎部No.53(OS-4孔)**  
85.1 85.2 85.3 85.4 85.5 85.6

・厚さ3.4~12cmの  
砂状破碎部

走向・傾斜が福浦断層と異なり、隣接孔(OS-6孔、OS-5孔)の想定延長範囲(29.2~37.3m、23.1~33.6m)に対応する破碎部が認められない。

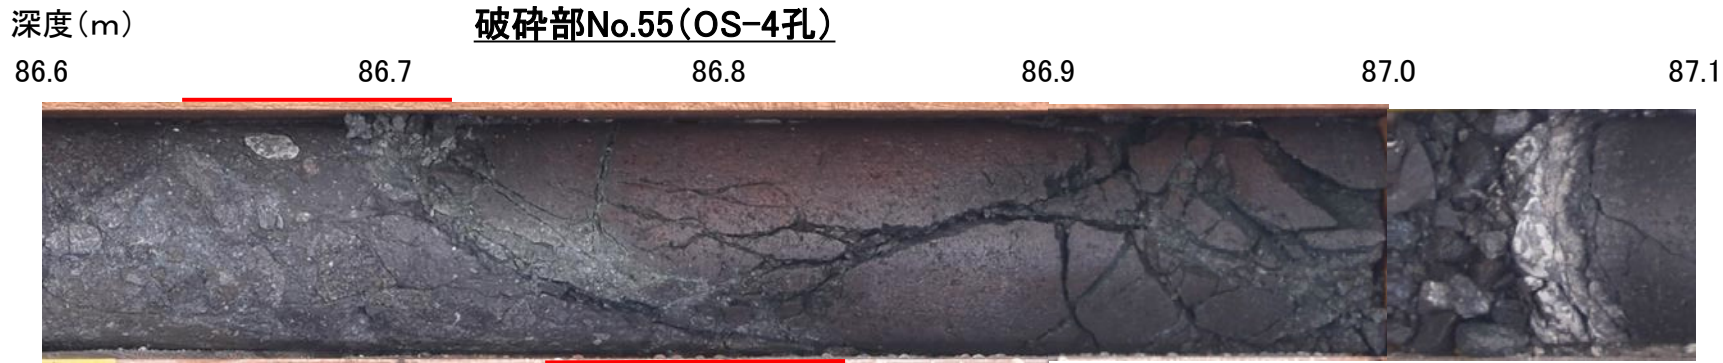
【福浦断層以外の破碎部の連続性確認(OS-4孔) (16/24)】

・厚さ0.2~1.9cmの粘土状破碎部及び  
厚さ3.3~4.4cmの固結した破碎部

走向・傾斜が福浦断層と異なり, 大坪川ダム基礎掘削面の想定延長位置に対応する破碎部が認められない。

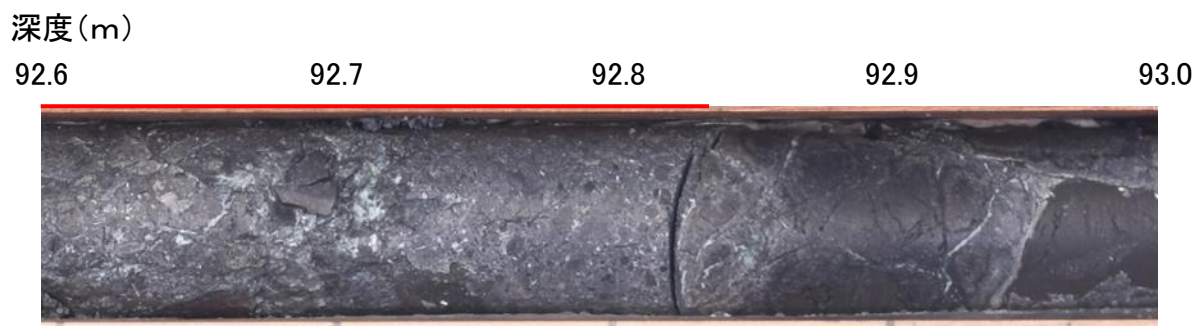
## 【福浦断層以外の破碎部の連続性確認(OS-4孔) (20/24)】

・厚さ3.8~6.9cmの角礫状破碎部及び  
厚さ0.2~1.0cmの粘土状破碎部及び  
厚さ60~63cmの固結した破碎部

走向・傾斜が福浦断層と異なり、ルートマップHの想定延長位置に対応する破碎部が認められない。

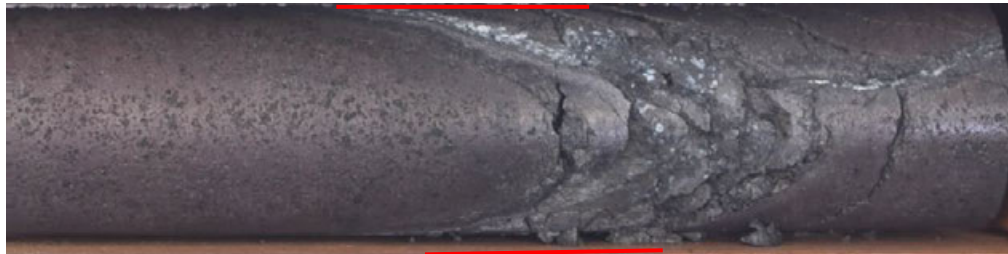
破碎部No.61(OS-4孔)

・厚さ2.0~2.4cmの  
角礫状破碎部

走向・傾斜が福浦断層と異なり、隣接孔(FD-3孔)の想定延長範囲(0.0~35.6m)に対応する破碎部が認められない。

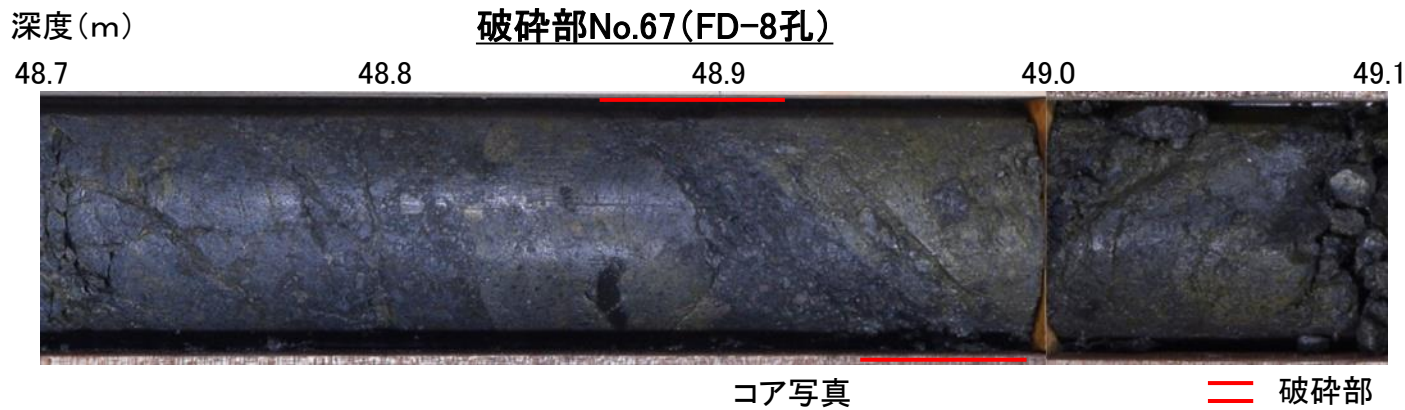
## 【福浦断層以外の破碎部の連続性確認(FD-8孔) (1/2)】

走向・傾斜が福浦断層と異なり、隣接孔(OS-4孔)の想定延長範囲(0.0~68.9m)に対応する破碎部が認められない。

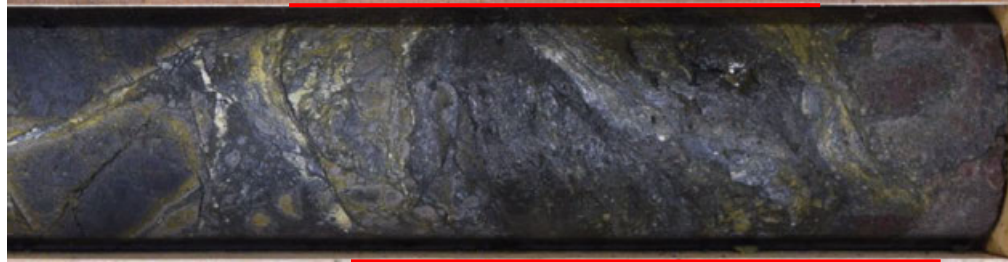
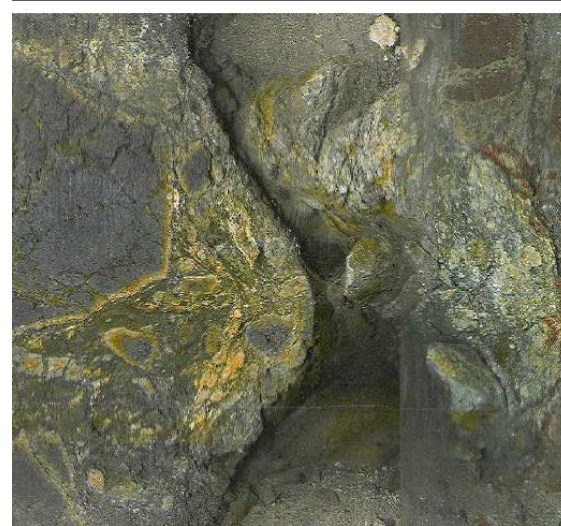
深度(m) **破碎部No.68(FD-8孔)**

・厚さ1.5cmの粘土状破碎部及び  
厚さ10.5cmの固結した破碎部

走向・傾斜が福浦断層と異なり、ルートマップFの想定延長位置に対応する破碎部が認められない。

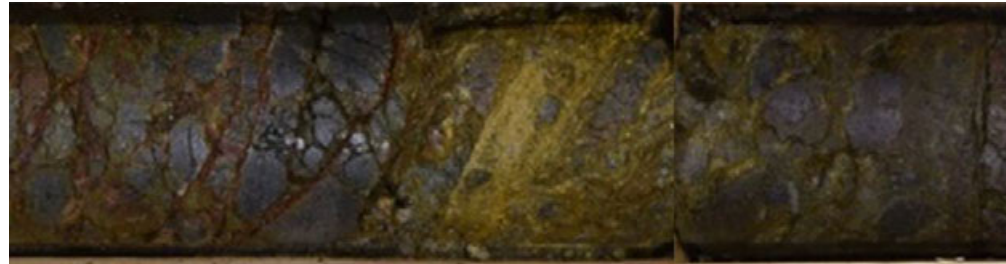
破碎部No.80(FD-6孔)

・厚さ7.0~7.5cmの砂状破碎部

N11° W/19° SW

走向・傾斜が福浦断層と異なり、隣接孔(F-1'孔)の想定延長位置(44.7~45.3m)に対応する破碎部が認められない。

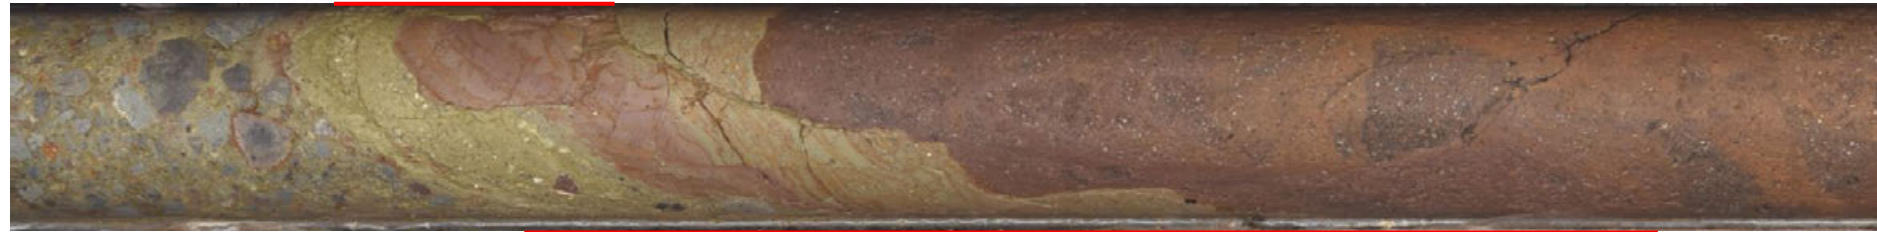
深度(m) **破碎部No.86(OS-9孔)**  
20.6 20.7 20.8 20.9 21.0 21.1 21.2

・厚さ1.8~2.0cmの粘土状破碎部及び厚さ3.7~13cmの固結した破碎部

N29° W/79° SW

隣接孔(OS-3'孔, OS-4孔)の想定延長位置(54.4~60.0m, 6.5~10.1m)に対応する破碎部が認められない。

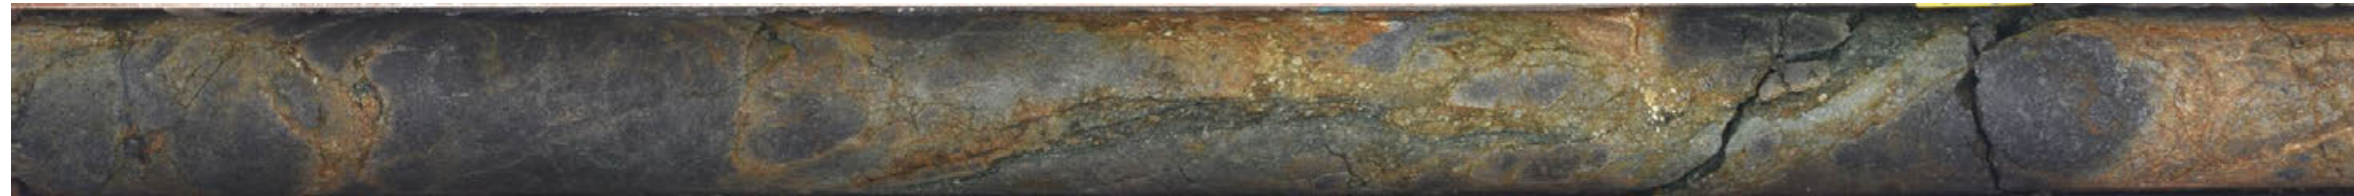
破砕部No.90(OS-9孔)

・厚さ0.3~1.1cmの  
粘土状破砕部

N19° W/88° SW

走向・傾斜が福浦断層と異なり、隣接孔(OS-4孔)の想定延長範囲(1.4~18.6m)に対応する破砕部が認められない。

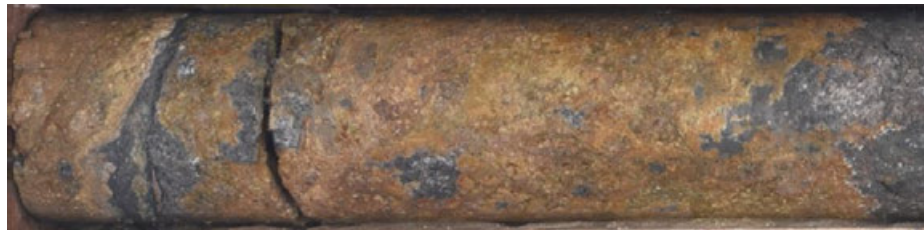
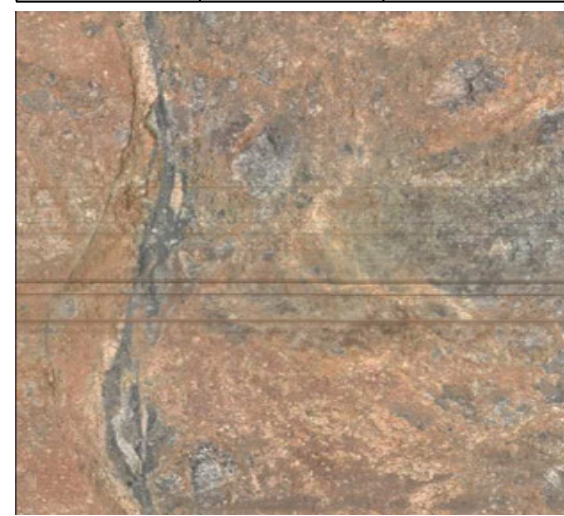
### 破碎部No.93(OS-9孔)

・厚さ0.1~0.5cmの粘土状破碎部及  
び厚さ0.6~2.0cmの固結した破碎部

N53° E/47° SE

走向・傾斜が福浦断層と異なり、大坪川ダム基礎掘削面の想定延長位置に対応する破碎部が認められない。

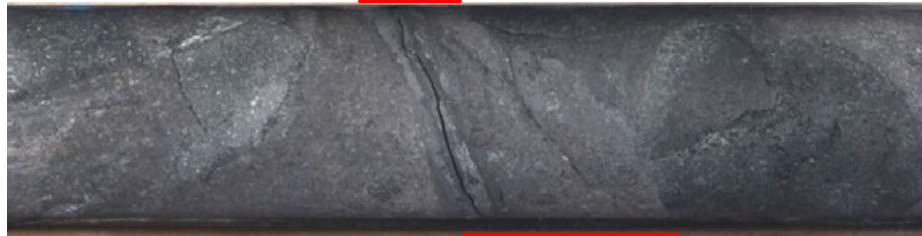
### 破砕部No.94(OS-9孔)

・厚さ0.2~0.7cmの粘土状破砕部及び厚さ2.3~3.3cmの固結した破砕部

走向・傾斜が福浦断層と異なり、大坪川ダム基礎掘削面の想定延長位置に対応する破砕部が認められない。

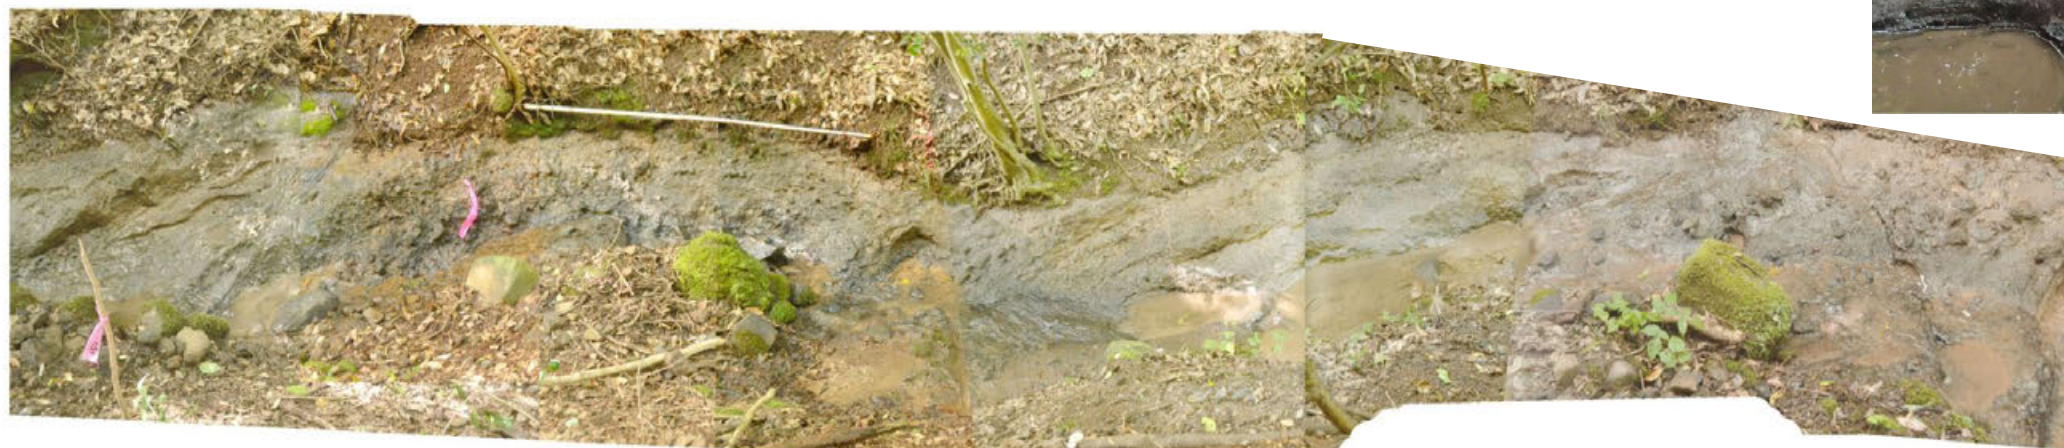
写真⑯

正断層箇所

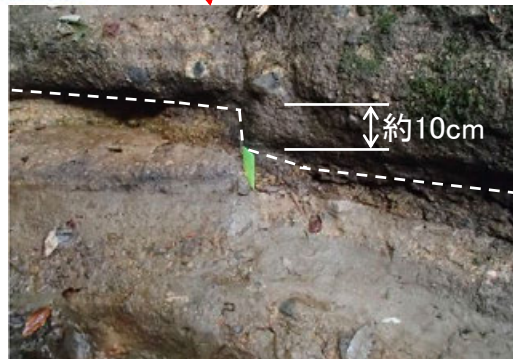
写真⑱

正断層箇所

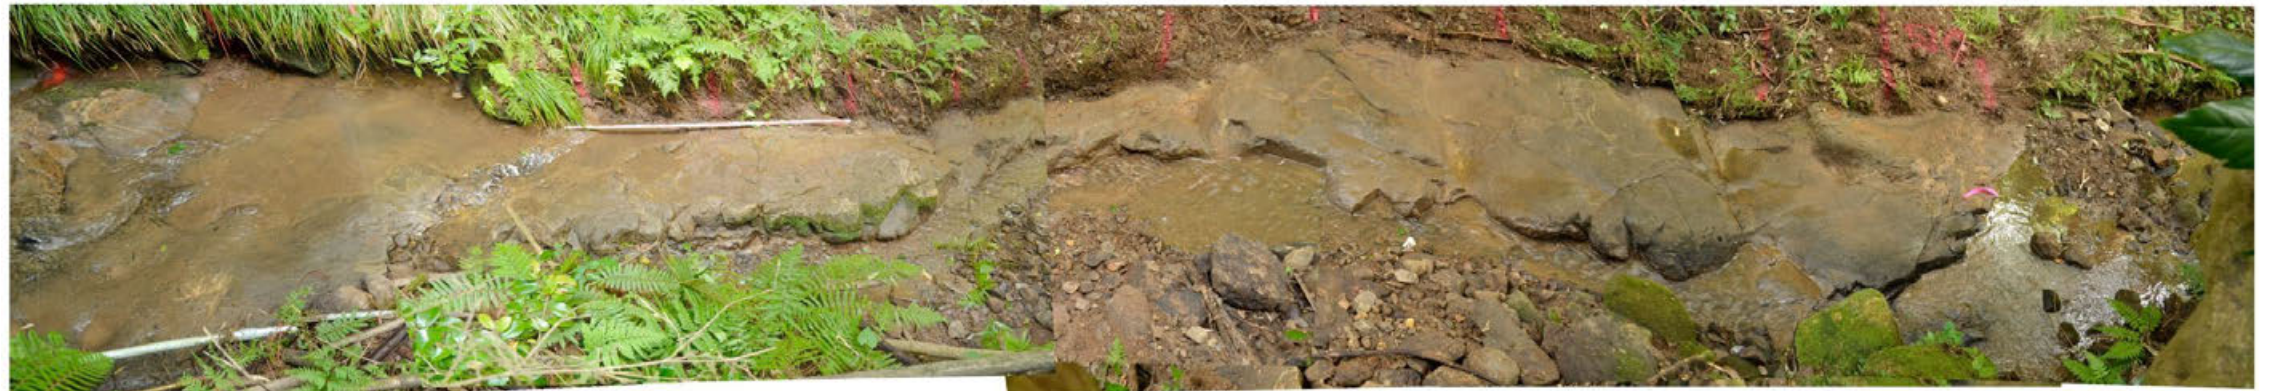
写真⑪

・福浦断層に対応する断層は認められない。
