放射性物質分析施設の設置について（案）

2020年3月9日

東京電力ホールディングス株式会社
国立研究開発法人日本原子力研究開発機構

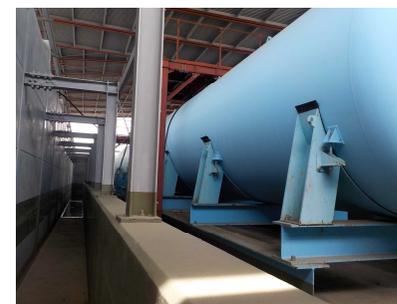
②ボックスカルバート（第三施設）

- ・管理状態“A”
- ・バウンダリ優先度3

判定理由：ボックスカルバート本体の内部はライニングされた堰の機能を有している。H I C全量漏えいした場合の系統外流出を考慮し、漏えい検出装置による漏洩監視をしている。

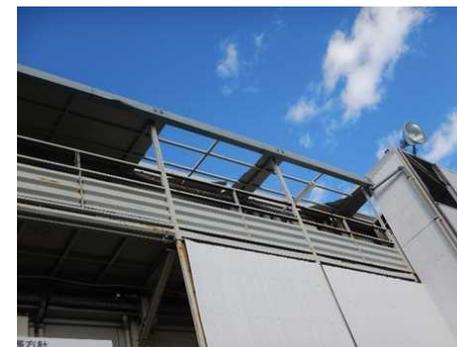
- ・管理状態“B”
- ・建物優先度3

判定理由：3階屋外通路の庇が脱落しているが、本建物は未使用建物であり立入禁止の措置済
 なお、残っている部位は下地鉄骨に固定されているため問題無し

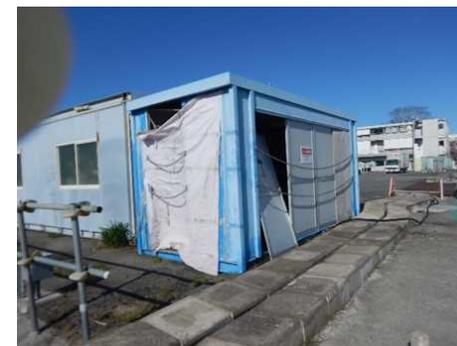
②シュラウド倉庫

- ・管理状態“B”
- ・建物優先度2

判定理由：外壁や建具が脱落しているが、本建物は未使用建物であり、立入禁止の措置済
 部材の飛散防止の観点からも立ち入り禁止措置を実施済

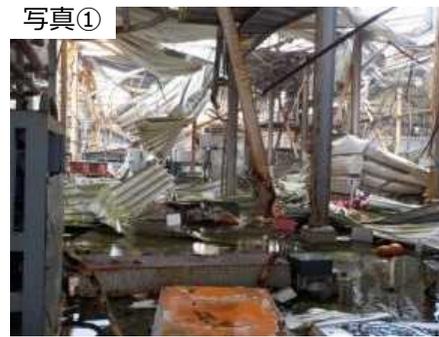
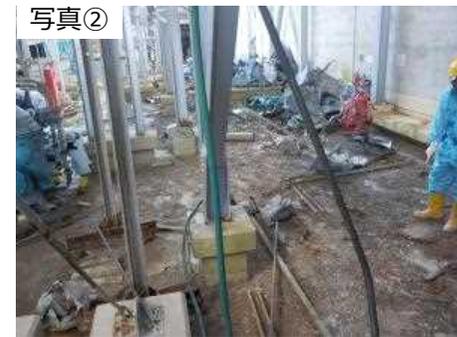
【図2】1Rw/B 2階の状況

- 1,2Rw/Bは2階の既存鉄骨屋根が大きく損傷しており、上部を主排気ダクト・SGTS配管が通っている。
- 雨水は2階床開口等から地下階に流下していると推定し、2階の鉄骨等のガレキ撤去と床面清掃を行う計画。
- SGTS配管撤去作業を考慮してガレキ撤去を図3の通り工区分けし、ガレキ撤去とSGTS配管の処置を繰り返しながら工事を進める計画。
- 2月25日より有人作業による①工区の床面清掃に着手し、1/2排気筒解体工事完了後には、重機を用いたガレキ撤去を開始する予定。

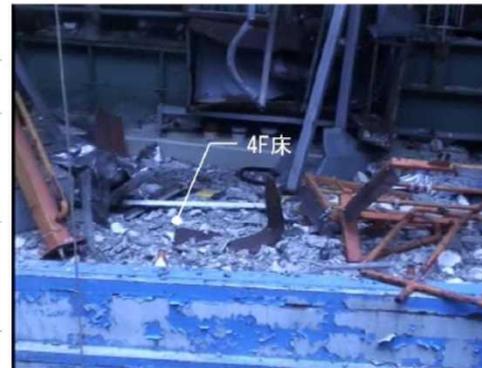
⑤4F床（大物搬入口東側）

- 躯体の損傷状況はロボット調査の映像より階層別に評価している。
- 損傷箇所については、剛性を考慮していない。

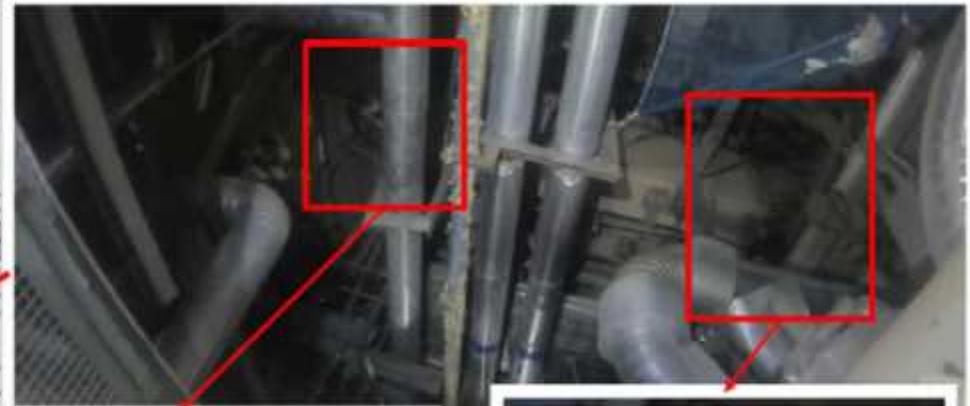
4号機R/B 2階

○4号機原子炉建屋2階梁の損傷箇所

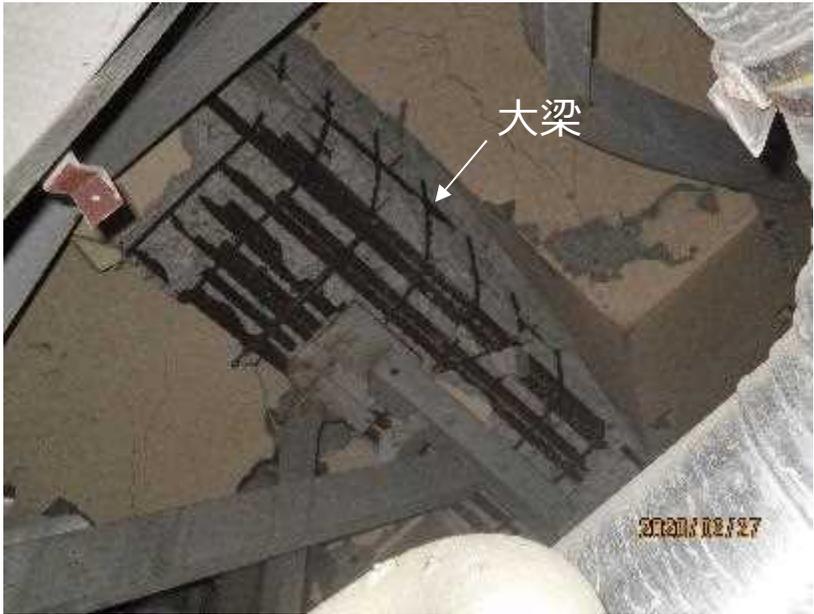
②

- NRA殿の調査結果を受け、当社も線量状況より調査可能なことから、調査を行い梁損傷状況を確認。

- 規制庁殿による損傷が確認された梁を含む3階床面については，周辺の状況から保守的に剛性0%として2013年の解析モデルに反映して評価。
- 2020年2月に実施した当社による調査(参考)で新たに確認した小梁の損傷はあったものの床面については目視等から水平力は伝えられる部材であると判断した。
