高浜発電所 3号機
蒸気発生器伝熱管の損傷について

令和2年4月

関西電力株式会社

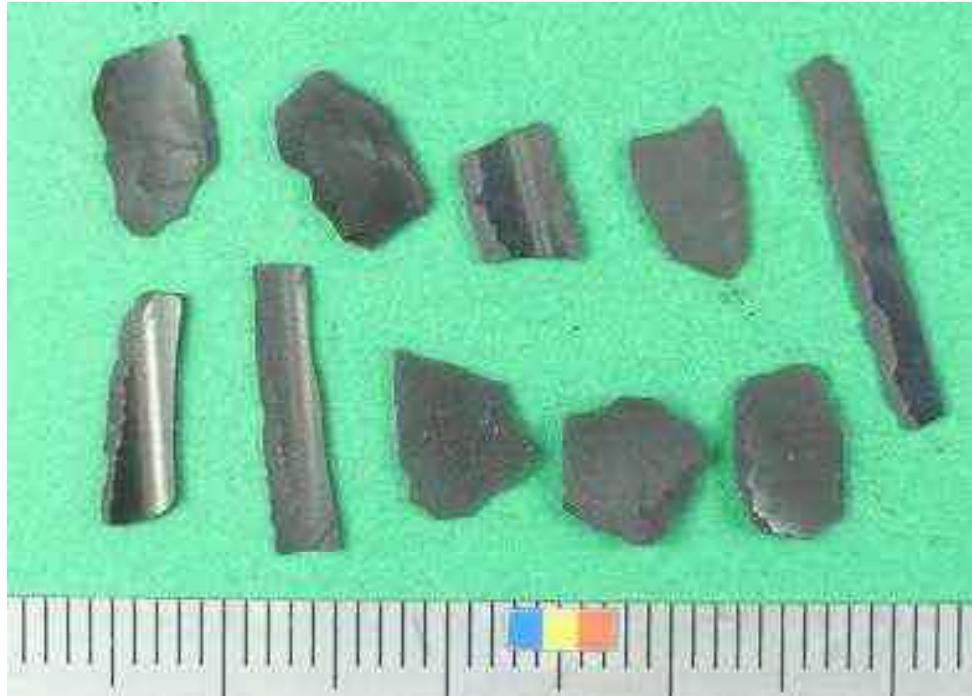
B-SGスラッジランシング^{*1}回収分(比較的大きいスラッジのみ抽出し撮影)

B-SG器内には剥離したスケール(以下、スラッジという。)以外の異物は確認されなかった。

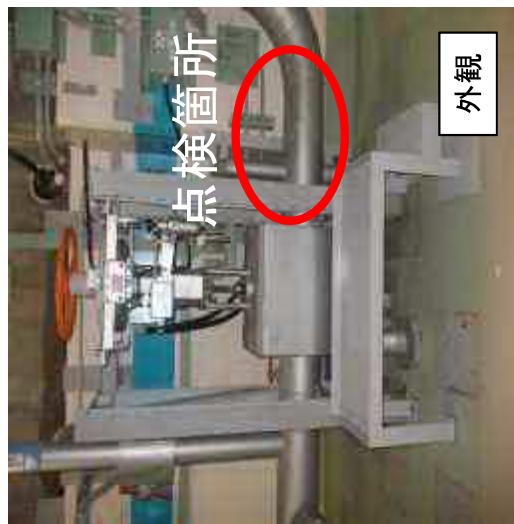
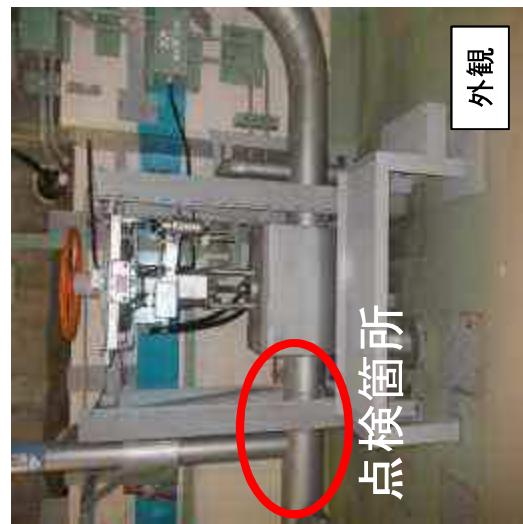
③-2 水位制御弁 1次側配管内部 (異物なし)

③-3 水位制御弁 2次側配管内部 (異物なし)

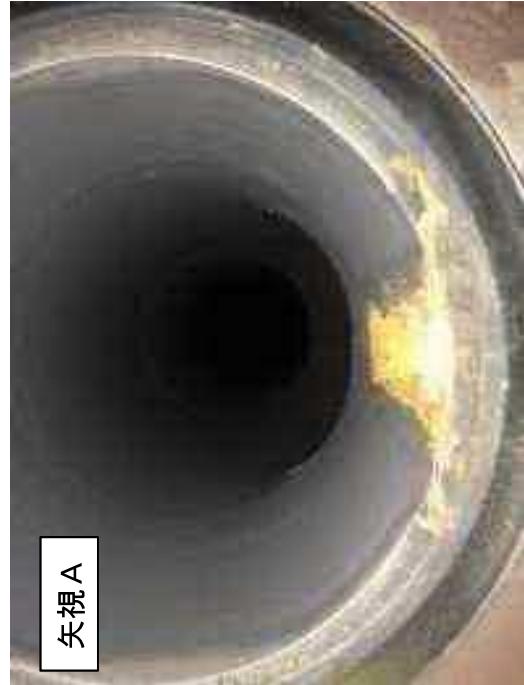
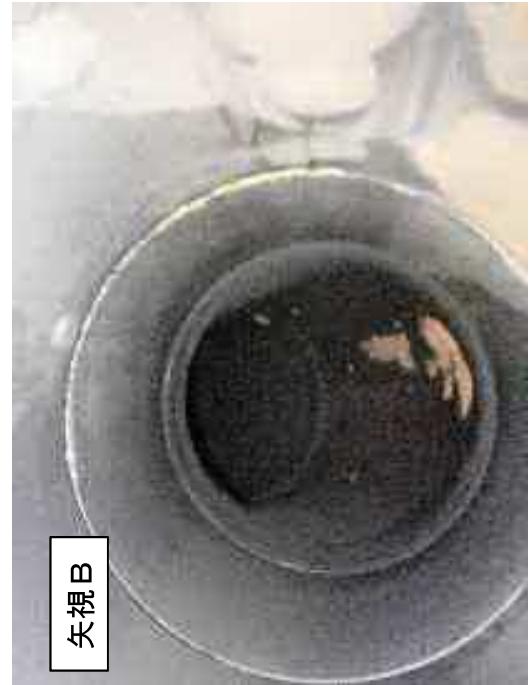
④-1 A-SGブローダウンシステム
ターボットプレート(異物なし)
