高浜発電所3号機 蒸気発生器伝熱管の損傷について

発電用原子炉施設故障等報告書

件名	高浜発電所3号機 蒸気発生器伝熱管の損傷について										
事象発生の日時	2020年2月18日 13時00分 (技術基準に適合していないと判断した日時)										
事象発生の場所	高浜発電所3号機 原子炉格納容器内										
事象発生の発電用原子炉施設名	原子炉冷却系統施設 一次冷却材の循環設備 蒸気発生器 (BおよびC)										
事象の状況	<p>1. 事象発生の状況</p> <p>高浜発電所3号機(加圧水型軽水炉、定格電気出力87万kW、定格熱出力266万kW)は、2020年1月6日より第24回定期検査中であり、3台ある蒸気発生器(以下、「SG」という。)の伝熱管^{*1}全数について、健全性を確認するため渦流探傷試験^{*2}(以下、「ECT」という。)を実施した。</p> <p>その結果、B-SGの伝熱管1本およびC-SGの伝熱管1本について、管支持板^{*3}付近に、外面からの減肉とみられる有意な信号指示^{*4}が認められたことから、実用発電用原子炉及びその附属施設の技術基準に関する規則第18条並びに第56条に適合しておらず、実用発電用原子炉の設置、運転等に関する規則第134条に該当することを、2020年2月18日13時00分に判断した。</p> <p>^{*1} SGの中で1次冷却材(1次側)と給水(2次側)の熱交換を行う逆U字形の管群。1次冷却材は入口管板部(高温側)から入り、給水と熱交換後に出口管板部(低温側)へ流れる。</p> <p>^{*2} 高周波電流を流したコイルを伝熱管に挿入することで伝熱管に渦電流を発生させ、伝熱管の欠陥により生じる渦電流の変化を電気信号として取り出すことで欠陥を検出する試験(ECT; Eddy Current Test)。全周に対して渦電流の発生と検出を別々のコイルを用いた24組のコイルで伝熱管の欠陥による渦電流の変化を信号として検出する。</p> <p>^{*3} 伝熱管を支持する部品。</p> <p>^{*4} ノイズレベル(雑音信号レベル)を超える信号であって、SG管支持板等の外部構造物あるいは伝熱管の形状等に起因する信号(疑似信号)ではない信号指示。</p> <p>2. ECT結果</p> <p>(1) 検査期間</p> <p>2020年 2月 2日～2020年 2月18日(定期事業者検査終了日)</p> <p>探傷検査・データ整理期間 2020年 2月 2日～2020年 2月15日</p> <p>解析・評価検査期間 2020年 2月16日～2020年 2月18日</p> <p>(2) 検査範囲</p> <p>SGの施栓^{*5}済みの伝熱管を除く、全数の伝熱管についてE

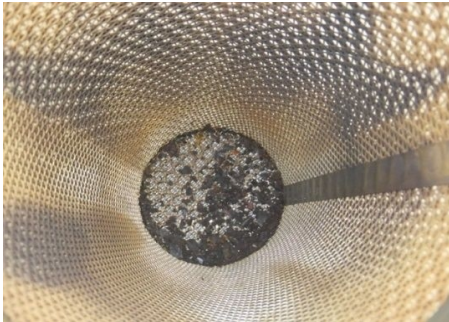
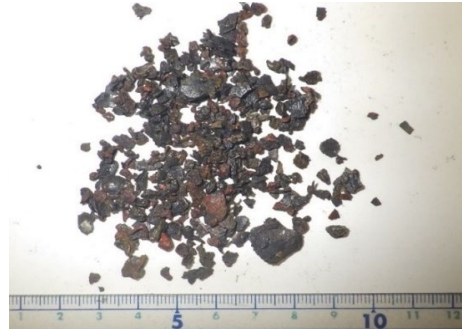
- ・スラッジは回収できたが、スラッジ以外の異物は確認できなかった。

N₂バブリングによる回収スラッジ(代表:C-SG)

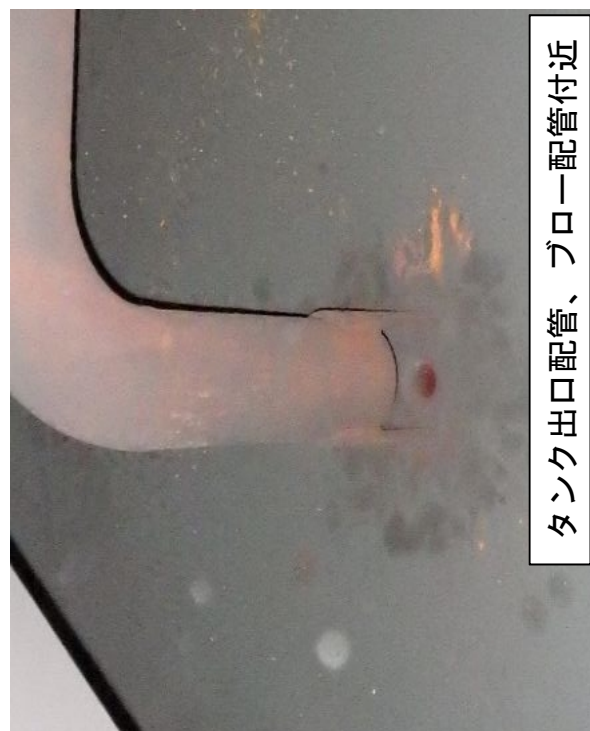
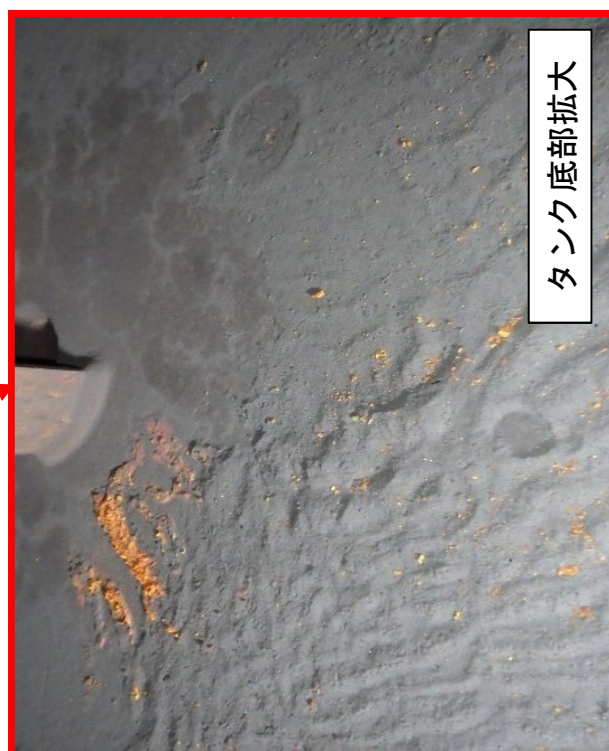
②SGブローダウンタンク (異物なし)

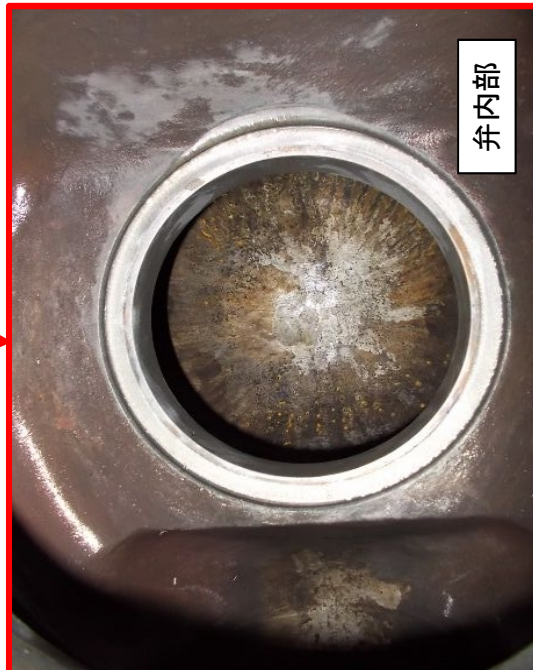
③-1 水位制御弁 弁内部 (異物なし)

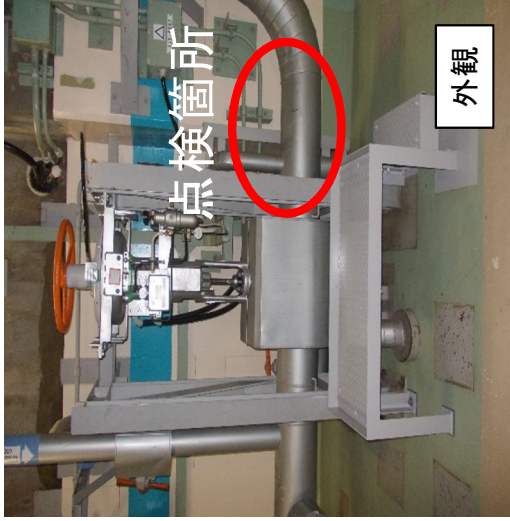
③-2 水位制御弁 1次側配管内部 (異物なし)

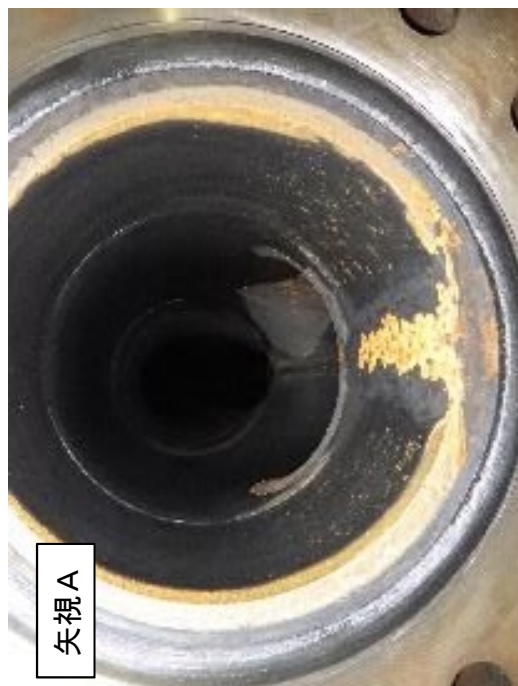
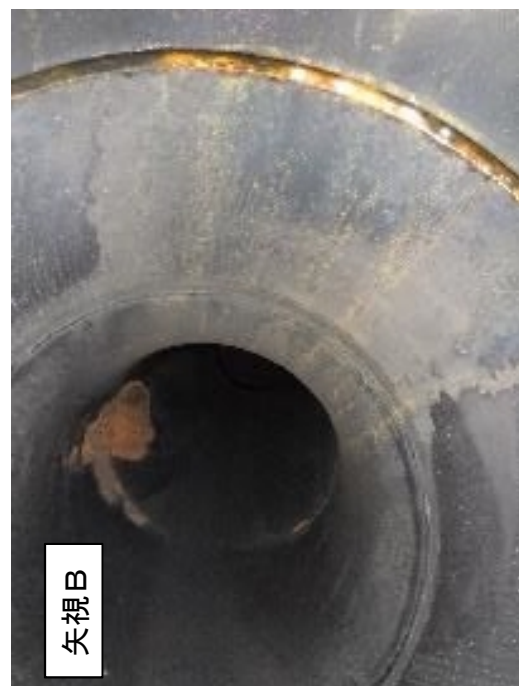
④-2 B-SGブロワーダウンシステム ターゲットプレート (異物なし)

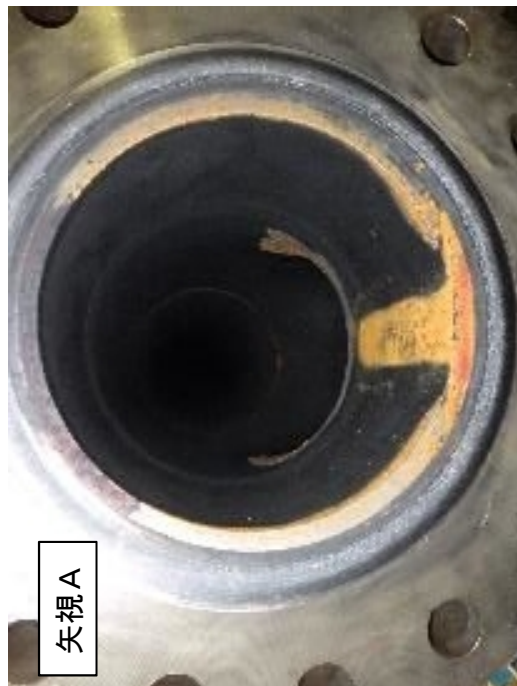
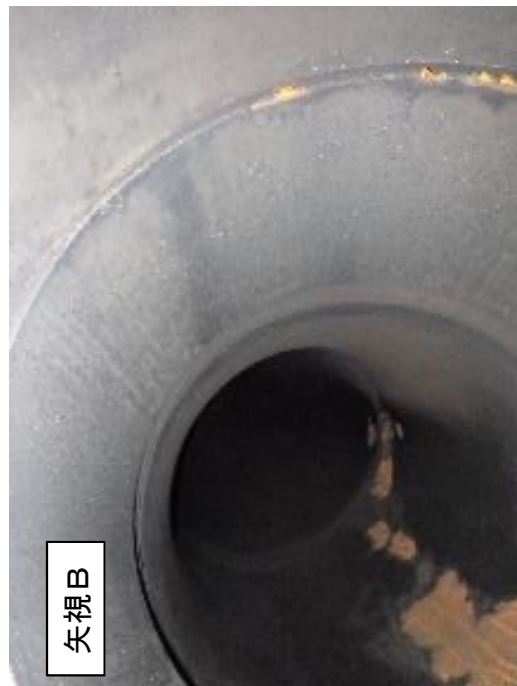
④-3 C-SGブロワーダウンシステム ターゲットプレート (異物なし)

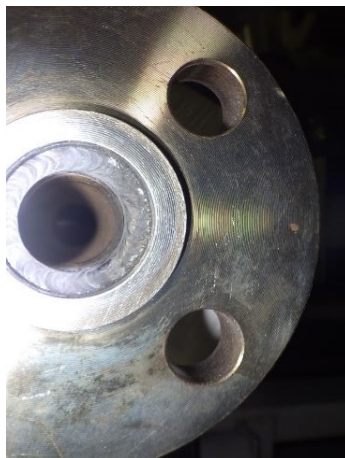
①入口配管

⑥-1 流量調整弁 (BD-123A) (異物なし)

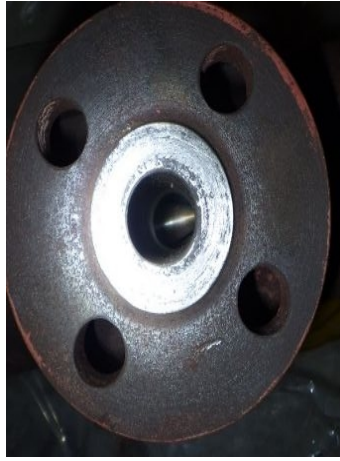
③弁入口管

⑥－3 流量調整弁（BD-123C）（異物なし）

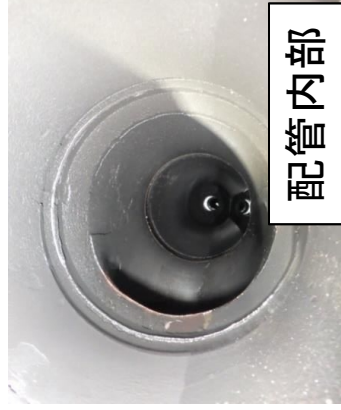
⑦-2 B-SG 流量制限オリフイス (異物なし)

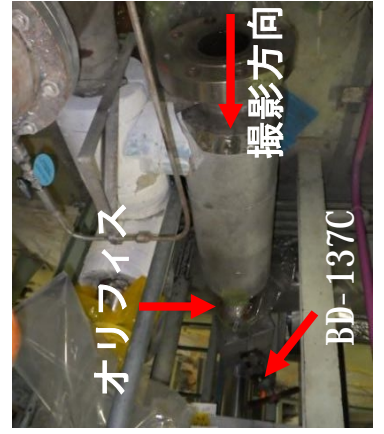
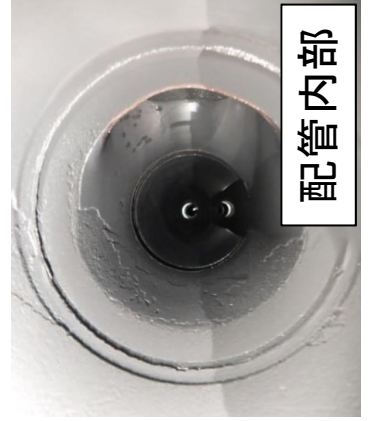
⑦-3 C-SG 流量制限オリフイス (異物なし)

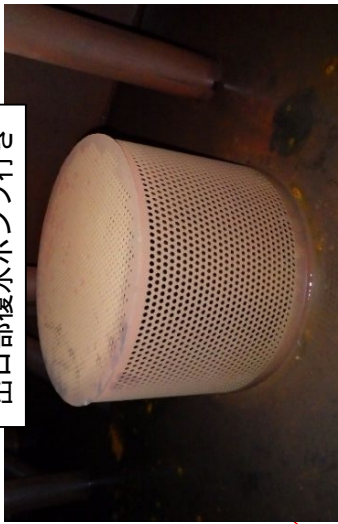
<p>B-2ホットウエル全体</p>	<table border="1"><tr><td data-bbox="539 1133 673 1507"><p>(B-2側)</p> </td><td data-bbox="673 1133 1321 1507"></td><td data-bbox="1321 1133 1433 1507">   </td></tr><tr><td data-bbox="539 739 673 1133"> </td><td data-bbox="673 739 1321 1133"></td><td data-bbox="1321 739 1433 1133">   </td></tr></table>	<p>(B-2側)</p>

<p>出口部復水ポンプ行き</p>

<p>A-2ホットウエル全体</p>
<p>(B-2側)</p>

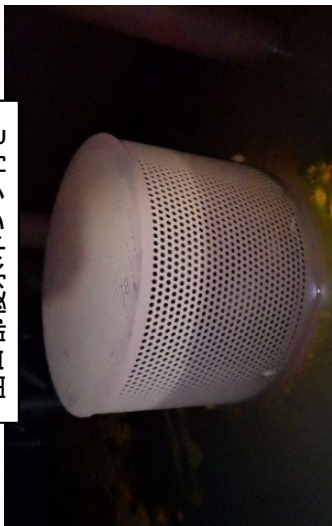
⑧-3 復水器ホットウエルNo. 3 (異物なし)

<p>B-3ホットウエル全体</p>	<table border="1"><tr><td data-bbox="534 1131 670 1512">(B-3側) ↓</td><td data-bbox="670 1131 1316 1512"></td><td data-bbox="1316 1131 1428 1512">↓</td></tr><tr><td data-bbox="534 739 670 1131">(A-3側) ↑</td><td data-bbox="670 739 1316 1131"> </td><td data-bbox="1316 739 1428 1131">↑</td></tr></table>	(B-3側) ↓		↓	(A-3側) ↑	 	↑

<p>出口部復水ポンプ行き</p>

<p>A-3ホットウエル全体</p>
(B-3側) ↓		↓							
(A-3側) ↑	 	↑

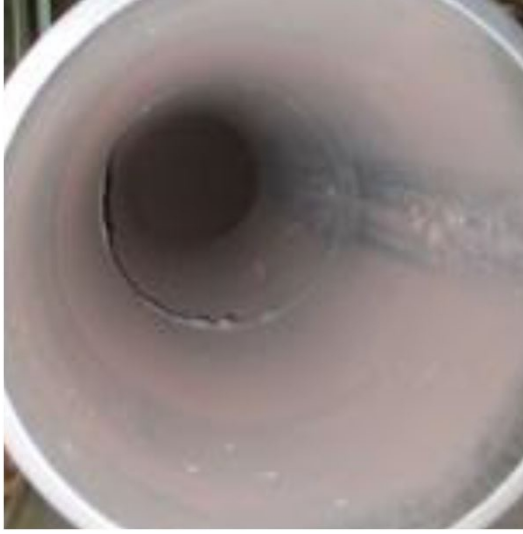
SGブローダウンタンク行

配管内 (異物なし)
