1号機PCVガス管理設備排気ファン全停に伴う LCO逸脱事象について（案）

2020年12月8日

東京電力ホールディングス株式会社

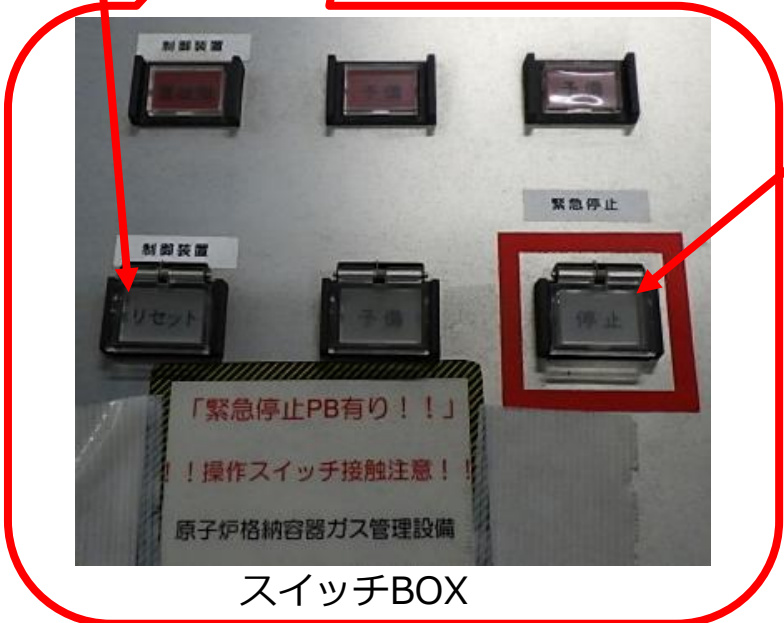
緊急停止

本来、PC上画面ソフトPBで警報確認操作を行うべきところ、スイッチBOXの緊急停止ボタンを警報確認ボタンと思い込んで押した。
