2020年11月10日
日本原燃株式会社

日本原子力発電(株)東海第二発電所から受け入れた廃棄体における 錆による損傷の調査結果および再発防止対策と当社の対応について（報告）

返送された廃棄体の原因調査報告書

日本原子力発電株式会社
東海第二発電所

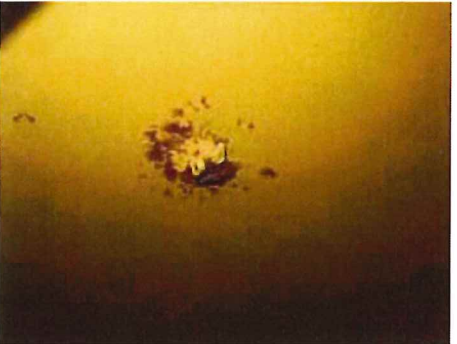
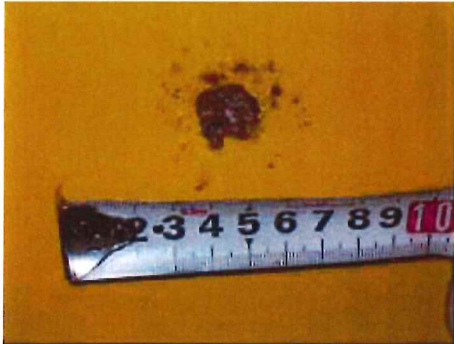
ドラム缶底部状況 (拡大) 1	ドラム缶底部状況 (拡大) 2

- (1) 当該廃棄体の調査結果
 - ①日本原子力発電(株)による外観確認結果
 - ・廃棄体底面（外面）：2ヶ所の錆（大：直径約2cm、小：直径約5mm）および塗装の盛り上がりを確認
 - 直径約2cmの錆について、タッチアップの形跡^(注1)を確認。

- ・断面観察測定の結果、母材板厚1,600 μm （仕様）に対し、局所的に腐食による減肉が生じているが、最小板厚が706 μm 残存していることを確認し、外面と内面との貫通は認められない。
- ・外面および内面の錆は進行が遅い黒錆^{（注2）}と考えられ、それぞれ母材の表層部分のみであり、外面と内面の錆は繋がっていない。
- ・成分分析の結果、外面に錆促進成分（Cl等）は検出されなかった。内面に錆促進成分（Cl等）は検出されたが、微量であり錆を促進させる効果は小さい。

・断面観察の結果1600 μ m（仕様）の母材に対し、局所的に腐食による減肉が生じたが、最小板厚が706 μ m残存していることを確認した。なお、断面観察は外面の錆の浸食状況から最小板厚となる部分を選択した。（当該ドラム缶は2009年8月18日に製作され、2017年8月10日に自主検査で外観の健全性を確認、その後2020年3月19日に事象が確認されており、長期保管が錆の進展に影響したと考

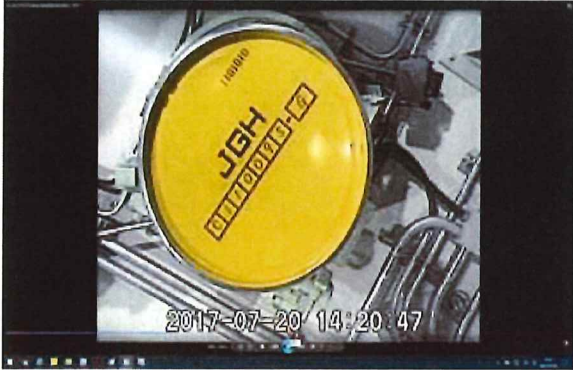
C110095G	
上面	底面

外周部のタッチアップペイントが比較的多いが、中心部のものもあり、特定部位に集中していることはなかった。なお、輸送容器で保管中、ドラム缶底部は輸送容器床面に密着することになり、狭い閉空間となるため、腐食促進する環境であった可能性もあるが当時の状況の検証は不可能である。

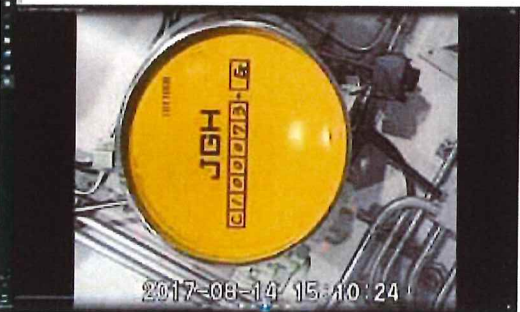
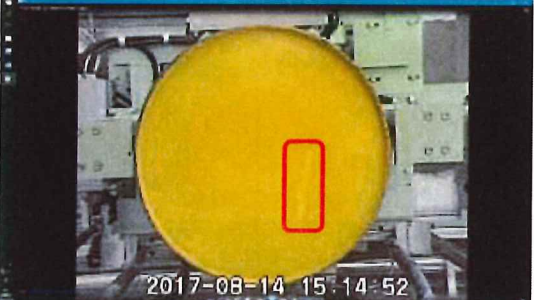
<p>2017-08-14 09:36:30</p>
C100073G	
上面	底面

底部にタッチアップペイントを施したドラム缶の写真 (7/14)

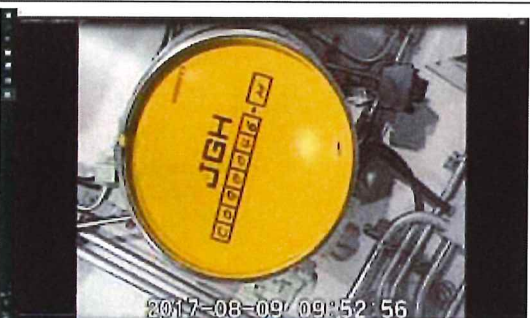
C090046M	
上面	底面

底部にタッチアップペイントを施したドラム缶の写真 (8 / 14)

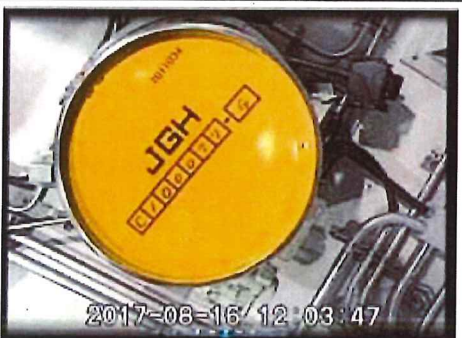
底部にタッチアップペイントを施したドラム缶の写真 (9 / 14)

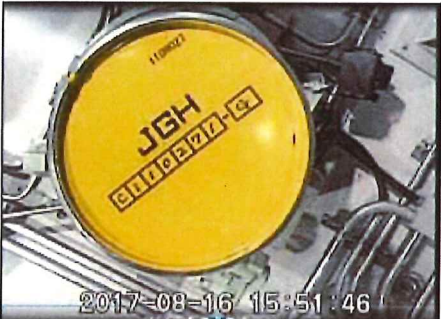
底部にタッチアップペイントを施したドラム缶の写真 (10 / 14)

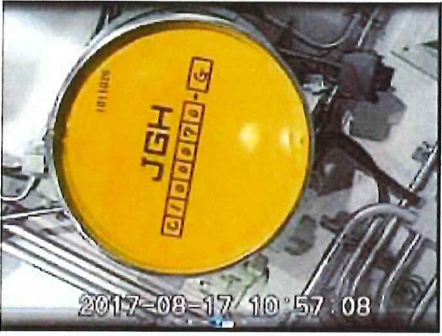
C100070G	
上面	底面

底部にタッチアップペイントを施したドラム缶の写真 (11/14)

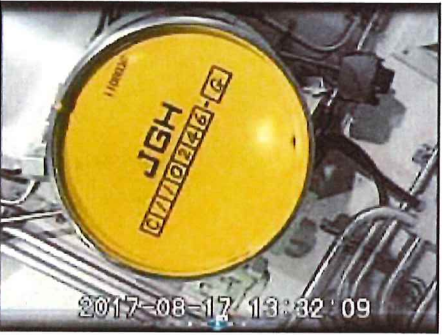
底部にタッチアップペイントを施したドラム缶の写真 (12 / 14)

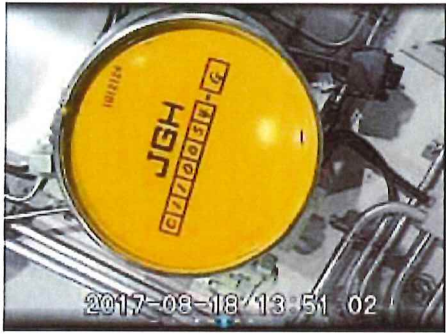
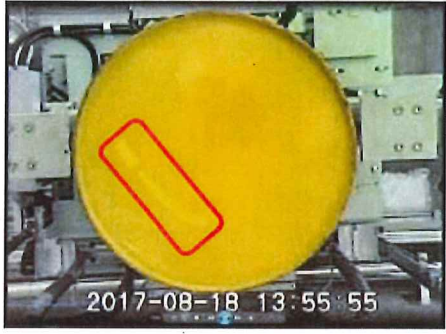
C110054G	
上面	底面

底部にタッチアップペイントを施したドラム缶の写真 (13 / 14)

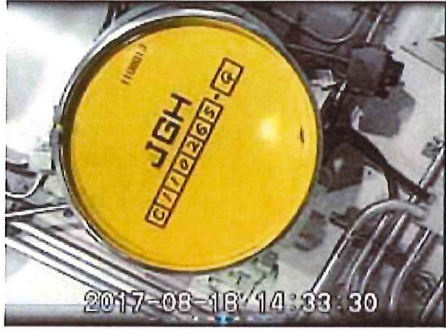
底部にタッチアップペイントを施したドラム缶の写真 (14 / 14)

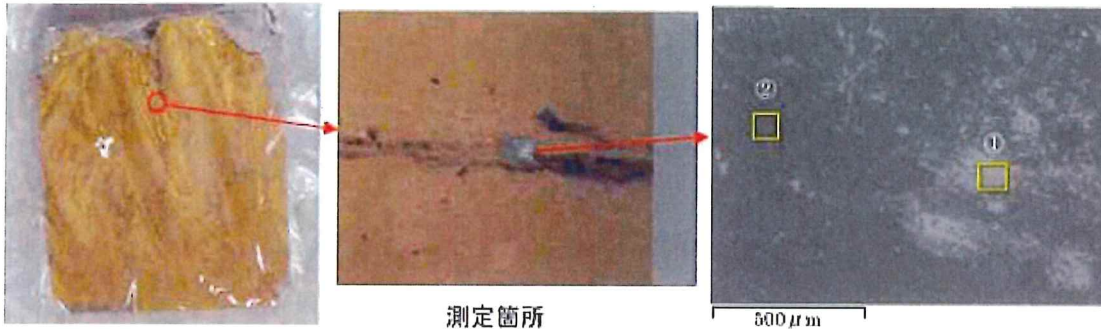
分析の結果、切断片②内側の①の主成分は炭素+酸素であると推察される。Al と Si は台座シート^{*}の組成より含まれているため、台座シートの影響と思われる。

Zn は、塗膜が剥離しており母材上の亜鉛を計測した可能性あり。
