日本原子力発電(株)東海第二発電所から受け入れた廃棄体における
錆による損傷の調査結果および再発防止対策と当社の対応について（報告）

返送された廃棄体の原因調査報告書

日本原子力発電株式会社
東海第二発電所

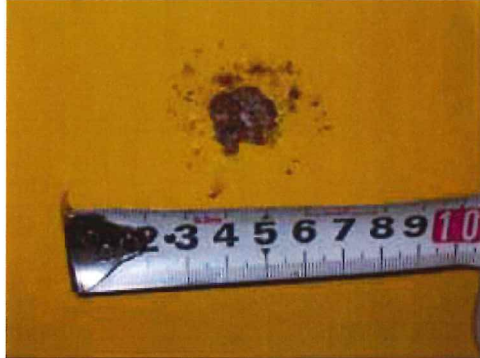
ドラム缶底部状況（拡大） 1	ドラム缶底部状況（拡大） 2

- ・廃棄体底面（外面）：2ヶ所の錆（大：直径約2cm、小：直径約5mm）および塗装の盛り上がりを確認
直径約2cmの錆について、タッチアップの形跡^(注1)を確認。

- ・自主検査時に廃棄体底面に塗装傷^(注3)を確認しタッチアップを実施したが、手順を定めていなかったため、錆およびタッチアップを考慮した十分な下地処理が行われず、母材表面の錆が除去されなかった。
- ・自主検査後から搬出までの間、長期保管（約 2.5 年）により廃棄体底面（外面）の母材表面の錆が進展し、錆による体積の膨張により塗装が割れ、剥がれた。
なお、長期保管中は廃棄体の点検を行っていなかった。

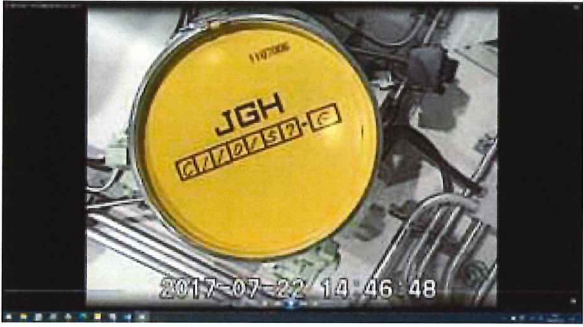
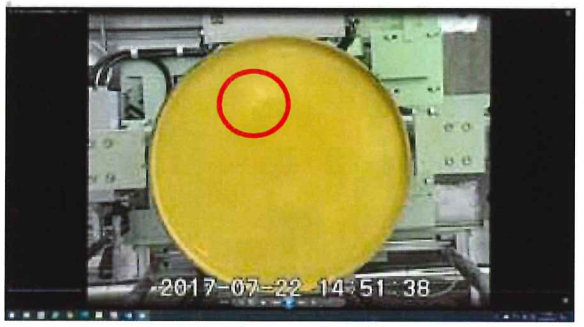
C110157G	
上面	底面

底部にタッチアップペイントを施したドラム缶の写真 (4 / 14)

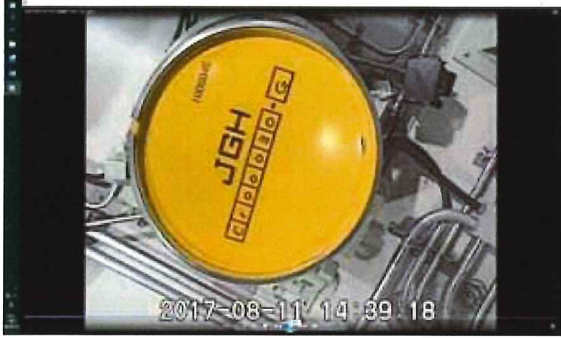
C100030G	
上面	底面

底部にタッチアップペイントを施したドラム缶の写真 (6 / 14)

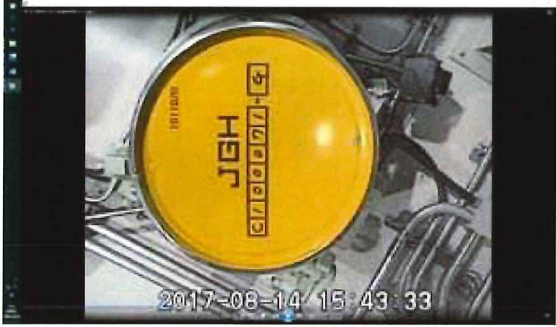
C100071G	
上面	底面

底部にタッチアップペイントを施したドラム缶の写真 (7 / 14)

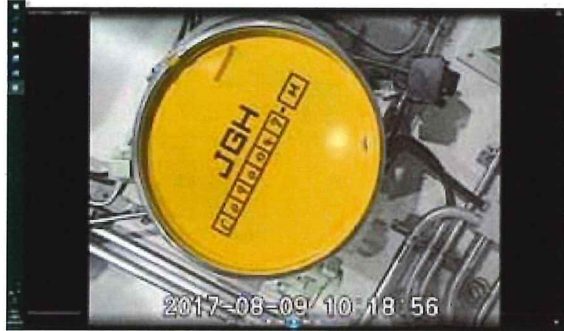
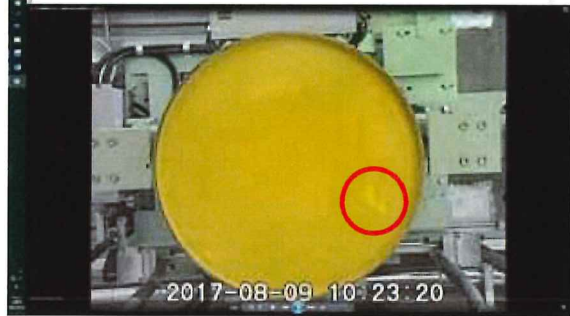
C090047M	
上面	底面

底部にタッチアップペイントを施したドラム缶の写真（8 / 14）

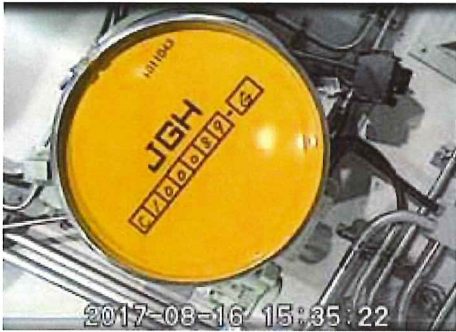
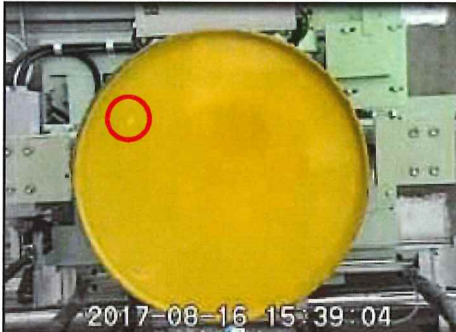
C100089G	
上面	底面

底部にタッチアップペイントを施したドラム缶の写真 (9 / 14)

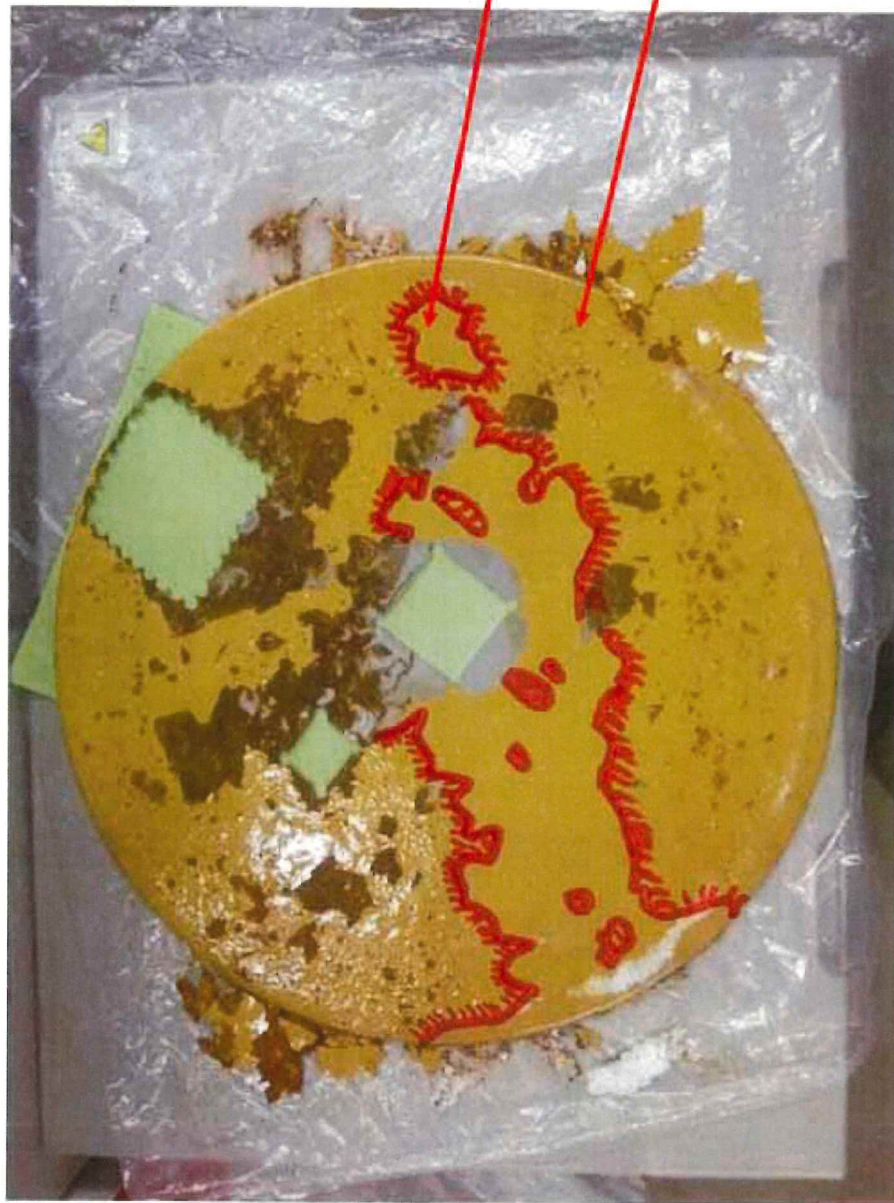
2. 当該ドラム缶（内側）観察状況

- ・ 廃棄体底面（内面）：中央部を除く範囲にて複数箇所の錆および塗装の盛り上がりを確認。
底面（内面）に水滴の無いことを確認
- ・ 廃棄体底面以外：特に異常なし

塗装は容易に剥がれるものについては剥がした状態である

表面が平らで、腐食が進んでいないと考えられる領域

表面が盛り上がり、腐食が進んでいると考えられる領域

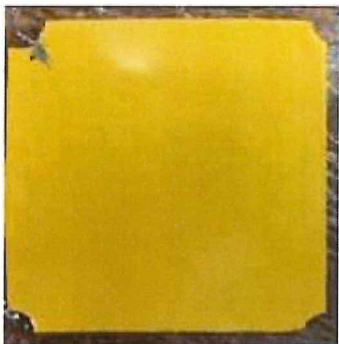
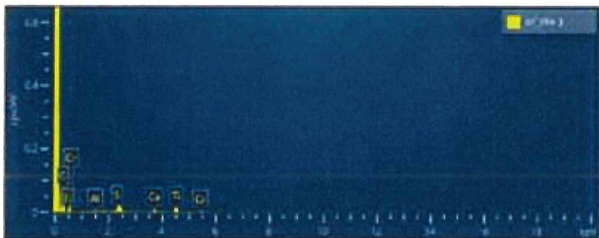
<p>500 μm</p> <p>備考: 電子照射線によって試料表面に発生する二次電子の帯電現象により, SEM画像の観察が出来なかった。</p> </div> </div> <p>4. 分析結果 分析の結果, 切断片②外側の主成分はTiで, 下地に由来する鉄が検出されていないことから, 塗料表面からの分析深さは下地に到達していないと推察され, 塗膜由来によるものと判断する。</p>

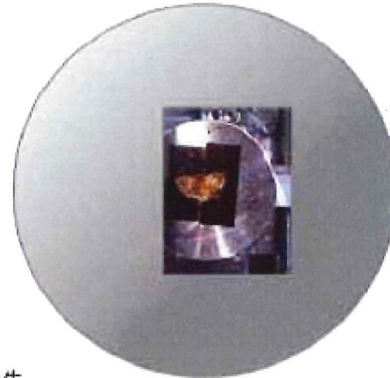
1. 調査内容
当該ドラム缶底部の錆箇所の切断片①内側付着物脱離の成分分析を行った。
2. 使用機器
エネルギー分散型 X 線分析装置 (EDX)

4. 分析結果
分析の結果、切断片①内側付着物の主成分は酸素+鉄と推察される。Al と Si は台座シートの組成より含まれているため、台座シートの影響と思われる。
錆の進行を促進する塩素が検出されていないことから、錆は大気中の酸素と水分により進行したことが推察される。

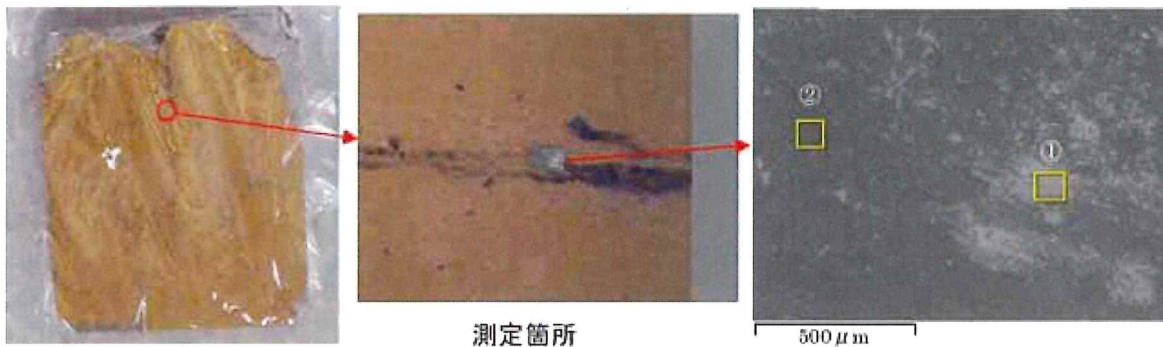
分析の結果、切断片②内側の①の主成分は炭素+酸素であると推察される。Al と Si は台座シート組成より含まれているため、台座シートの影響と思われる。

Zn は、塗膜が剥離しており母材上の亜鉛を計測した可能性あり。

分析の結果、切断片②内側の②の主成分は炭素+酸素であると推察される。Al と Si は台座シートの組成より含まれているため、台座シートの影響と思われる。

Ti で、下地に由来する鉄が検出されていないことから、塗料表面からの分析深さは下地に到達していないと推察され、塗膜由来によるものと判断する。

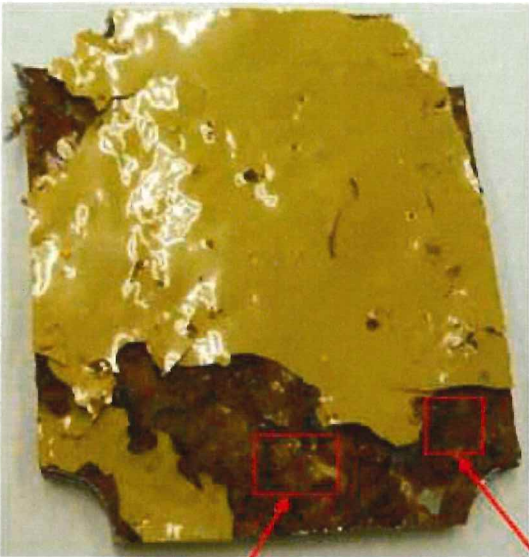
当該ドラム缶内側錆箇所の成分分析及び台座シート浸漬試験結果																		
内容	成分分析	分析部位	切断片③内側錆箇所、台座シート															
分析年月日	2020年6月8日、6月10日	分析者	JAPC															
<p>1. 調査内容 当該ドラム缶内側の錆箇所の成分分析、及びドラム缶内の緩衝材として使用している台座シートの浸漬試験、並びに腐食促進成分（Cl、SO₄）濃度の分析を行った。</p> <p>2. 使用機器 エネルギー分散型X線分析装置（EDX）、分光光度計</p> <p>3. 分析試料 ①ドラム缶（長さ：約3cm×3cm） ②台座シート（大きさ：約4cm×4cm、重量：2.8g ※1） ※1 9等分したシートを200mLの純水に浸漬し、600rpmで一晩攪拌させた水を分析した。</p>

測定箇所①		測定箇所②																
<p>4. 分析結果 ①ドラム缶 分析の結果、錆の主成分は鉄+酸素であると推察される。またCl等の腐食を促進する成分は検出されなかった。</p>
