高浜発電所 4号機 蒸気発生器伝熱管の損傷について (概要版)

2021年1月28日

1. 事象の概要

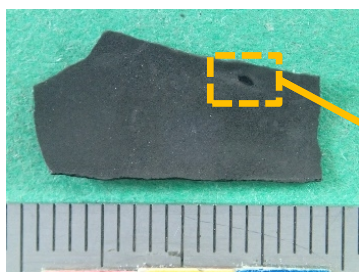
○回収スケールの形状や筋状痕、接触痕の位置は、以下の通りX55, Y8の減肉箇所や周辺の第三管支持板表面の接触痕の位置と一致することを確認した。

筋状痕と減肉部の位置
関係は一致

凹面の接触痕と、第
三管支持板 B E C
穴ランド部の接触痕
の位置関係は一致

第三管支持板表面の接
触痕の位置関係と一致

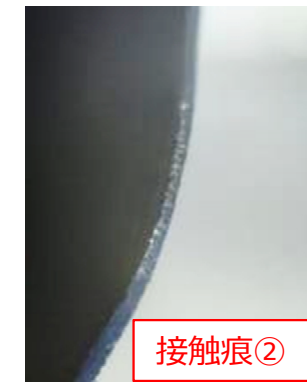
<凸面>

減肉が認められたX21,Y8の第三管支持板部の下方、X21-22,Y12第一管支持板上面で回収したスケール（以下、スケールC3）を分析した結果は、次のとおりである。

- 回収スケールの表面を観察した結果、凸面に接触痕を確認した。また、形状（**R形状**）を計測した結果、直径約22.6mmの円筒状に沿った形状であり、これは伝熱管の外径22.23mmに近い形状である。

大きさ：約23mm×約11mm
厚さ：約0.3mm
質量：約0.25g
