大飯発電所 3号機
加圧器スプレイライン配管溶接部での事象への対応について

関西電力株式会社
2021年 1月29日

大飯発電所3号機 加圧器スプレイ配管溶接部での事象の対応として、これまでの調査結果及び追加確認結果を踏まえた、本事象の発生要因及び水平展開について以下のとおり報告する。

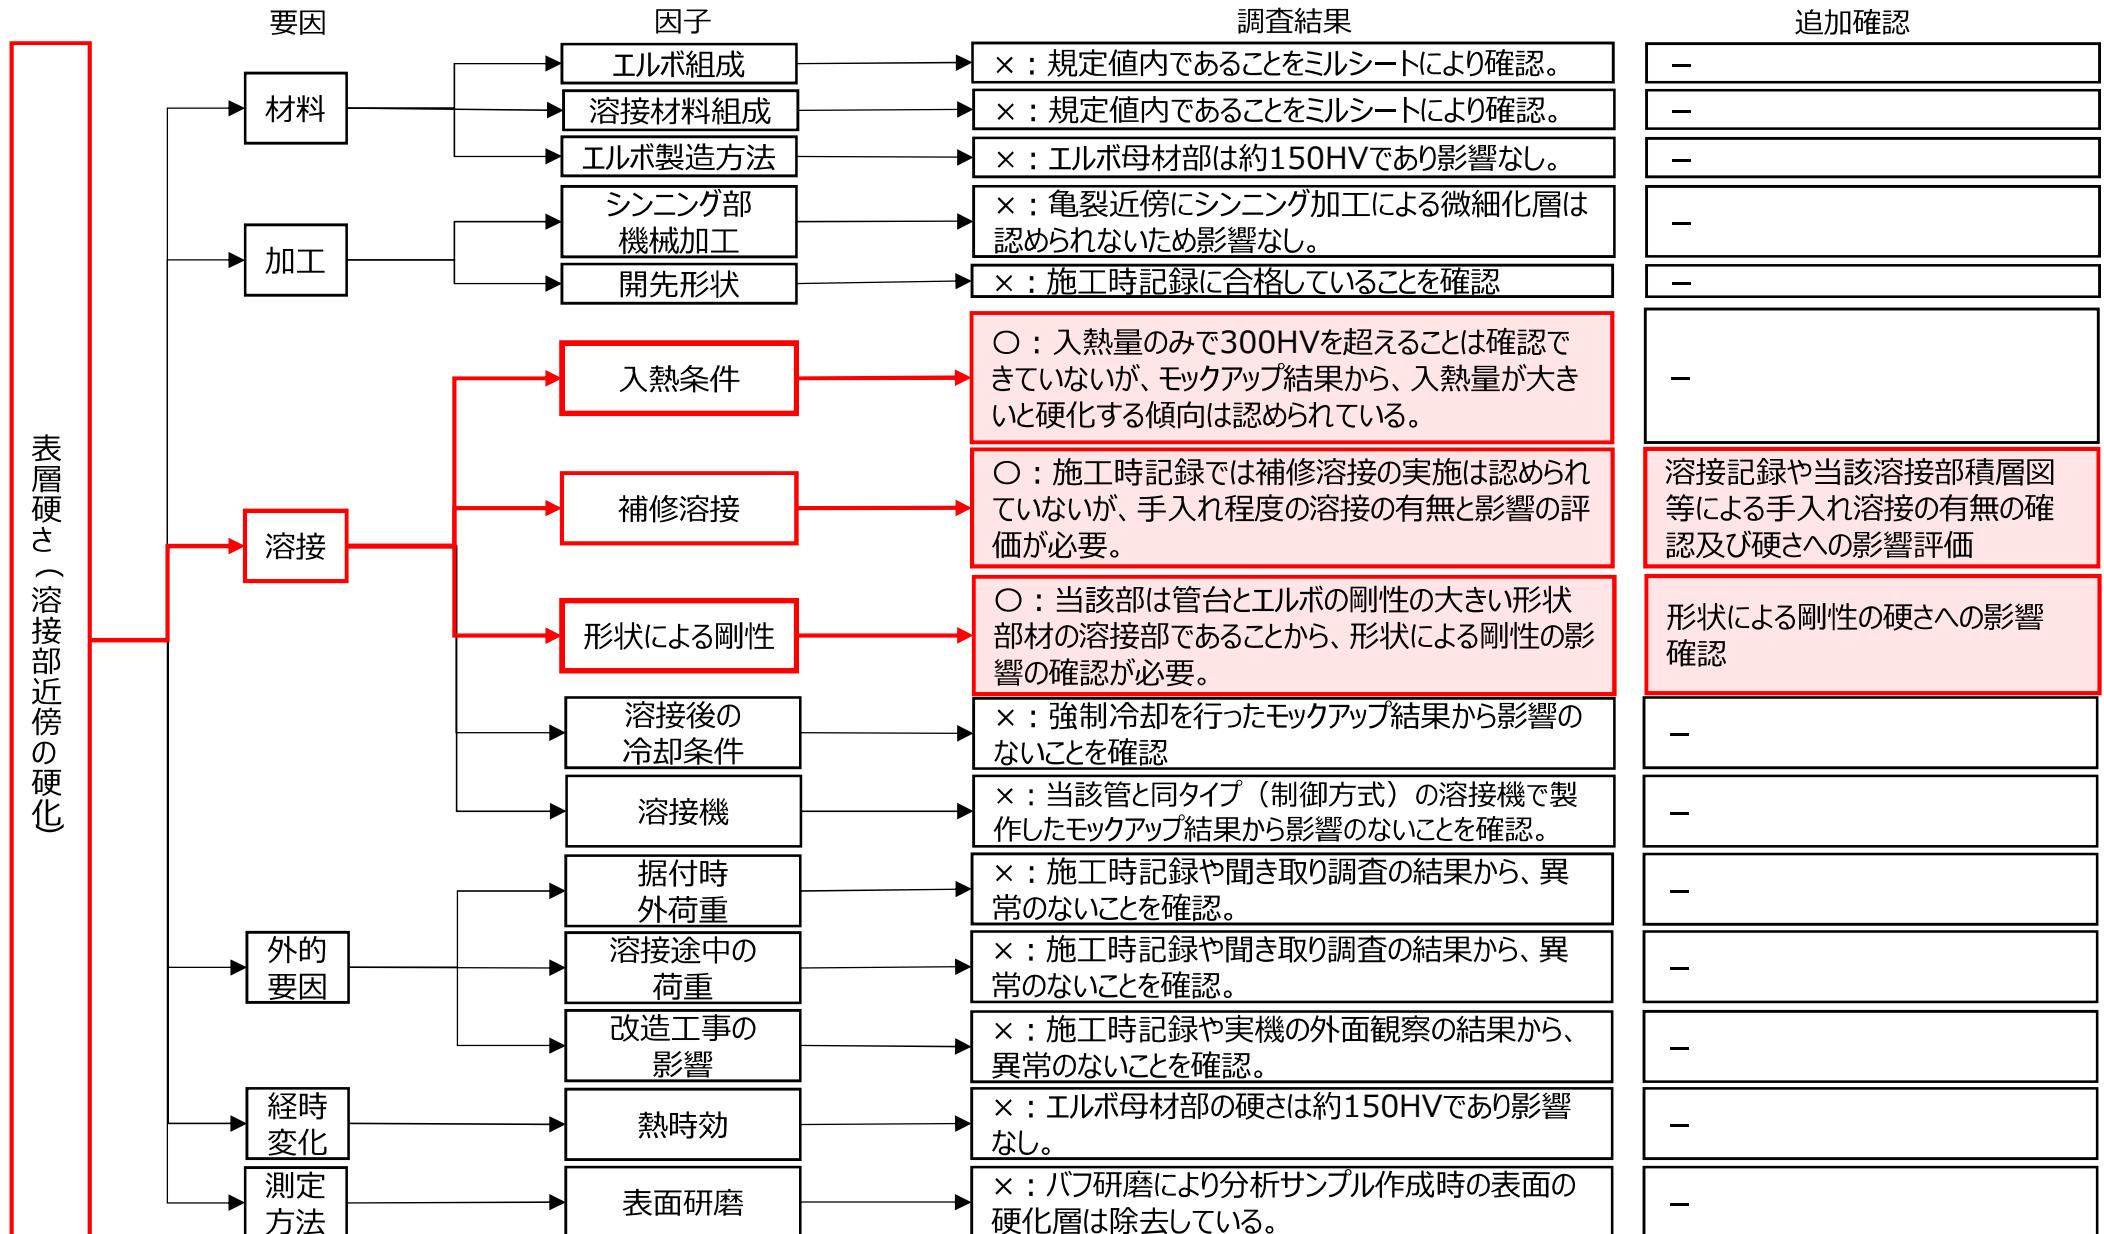
亀裂発生要因のFT図（3/3）

▶ 硬化要因としては、溶接入熱に加え補修溶接（手入れ溶接）、形状による剛性について追加確認が必要と判断した。

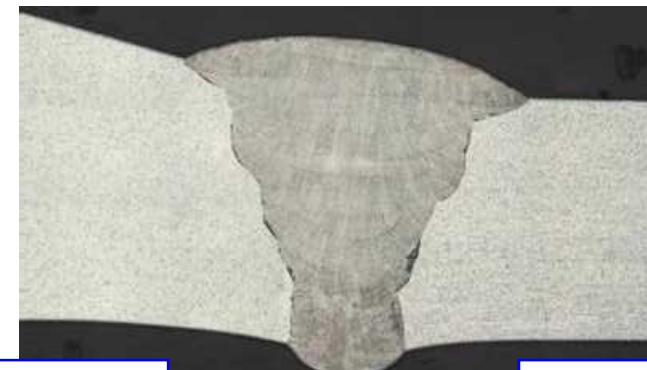
ケース	溶接方法	形状
ケース2	初層Tig+SMAW (入熱量：大)	エルボー直管

➤ エルボー直管、初層Tig+SMAWで溶接したモックアップでは、300HVを超える硬さを再現できなかった。

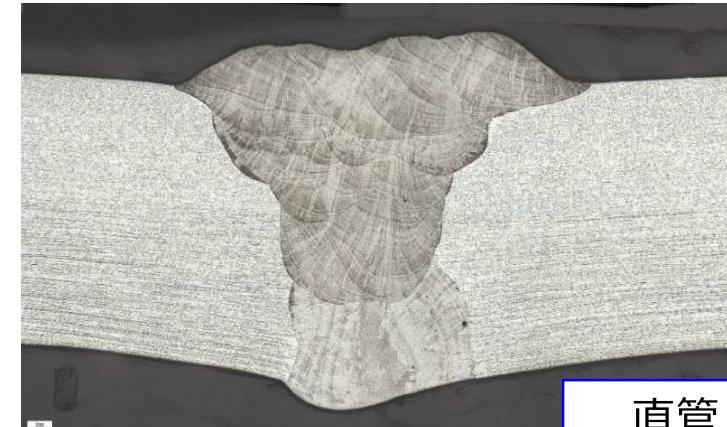
ケース	溶接方法	形状
ケース3	初層Tig+SMAW (入熱量：大)	直管－直管

- 直管－直管、初層Tig+SMAWで溶接したモックアップでは、300HVを超える硬さを再現できなかった。

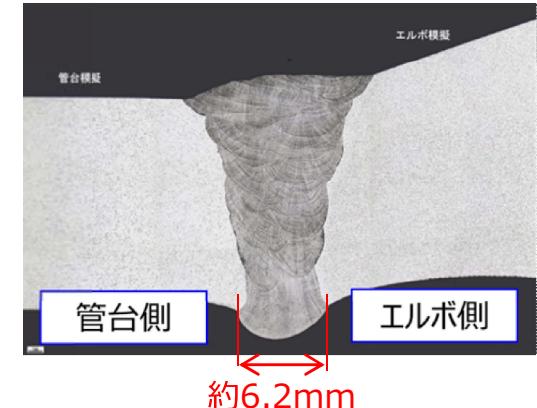
[ケース4]
管台-エルボ 全層Tig
(入熱量:中)
溶接部断面図

- ▶ 全層Tig溶接では、2層目以降の溶接が比較的安定することから、初層Tig+SMAW溶接よりも初層の再溶融による裏波のへこみや溶け落ちのリスクが小さいため、薄めの初層溶接を行うことで、入熱が小さくなる傾向がある。
- ▶ 初層溶接を薄く溶接するために入熱量が抑えられる全層Tig溶接を、高めの入熱中で実施したモックアップ試験の結果としても、裏波幅は6mm程度であり、当該部程の裏波幅にはならないことを確認した。
- ▶ また、亀裂が認められた当該配管周辺における実機材の溶接裏波調査の結果、全層Tig溶接部の裏波幅は4mm程度であり、入熱量が大きくなっていないことを確認した。
