福島第一原子力発電所一時保管エリアに保管していたノッチタンクからの
核燃料物質等の漏えい事象に関する発電用原子炉施設故障等報告書の提出について

発電用原子炉施設故障等報告書

| <p>件名</p> | <p>福島第一原子力発電所 一時保管エリアに保管していたノッチタンクからの核燃料物質等の漏えい事象について</p> |
| <p>事象発生の発電用原子炉施設名</p> | <p>福島第一原子力発電所構内 一時保管エリアP (エリアP1, エリアP2)</p> |

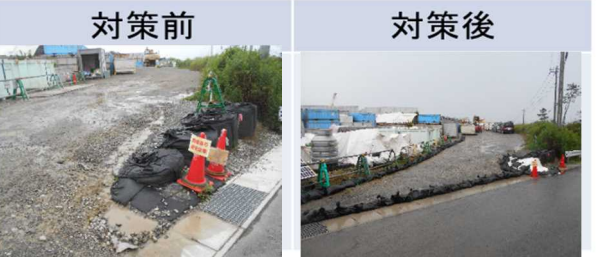
ゼオライト土嚢を設置（7月11日）

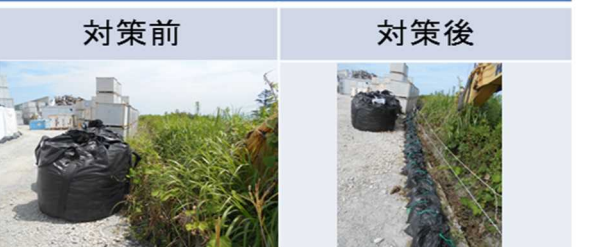
ゼオライト土嚢を設置（7月26日）

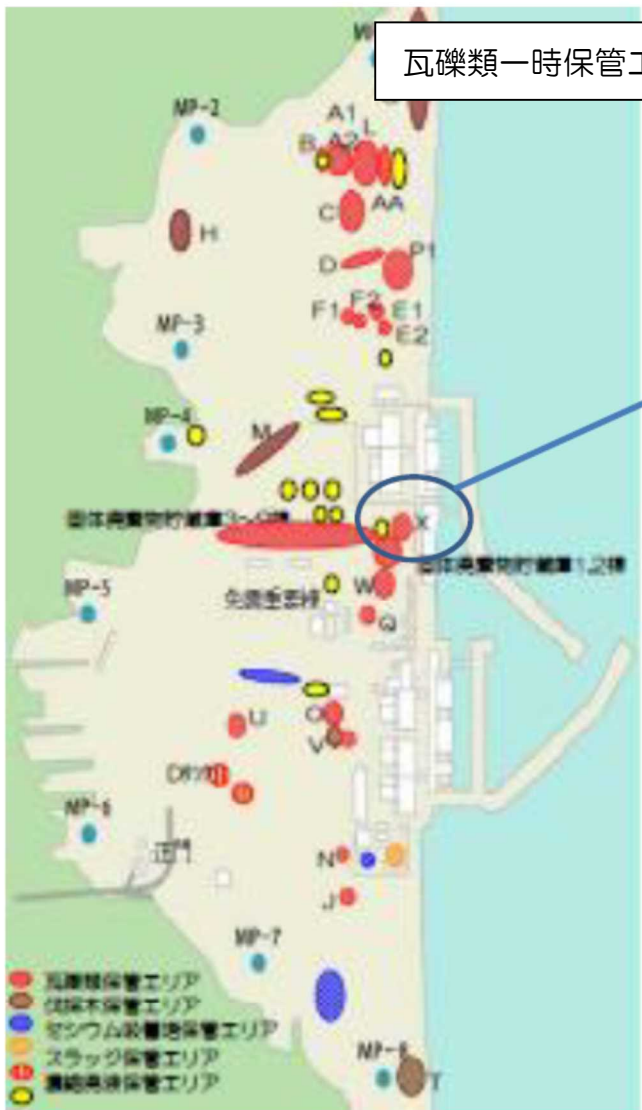
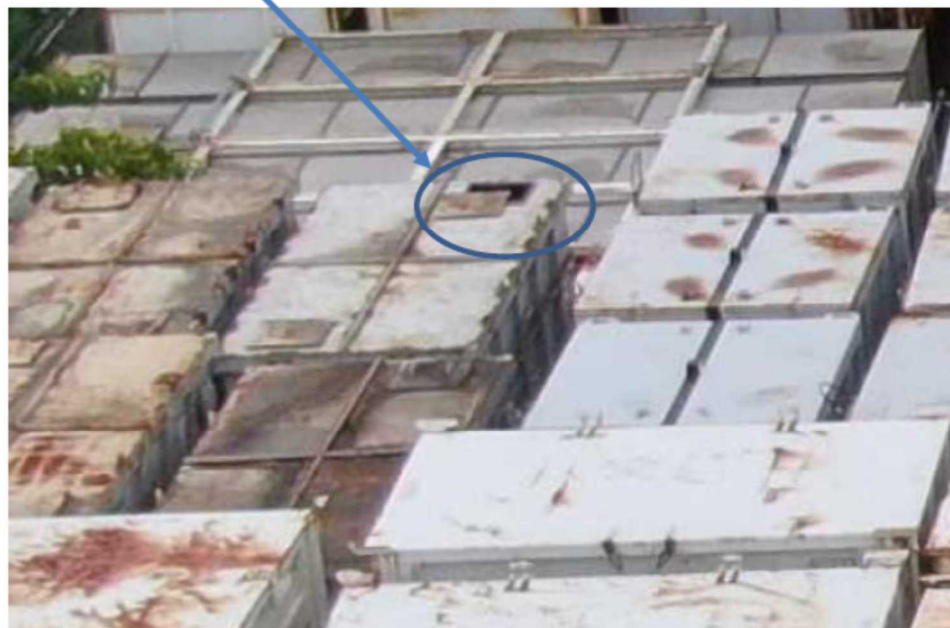
瓦礫類一時保管エリアX

一時保管エリアに保管しているノッチタンクの点検結果

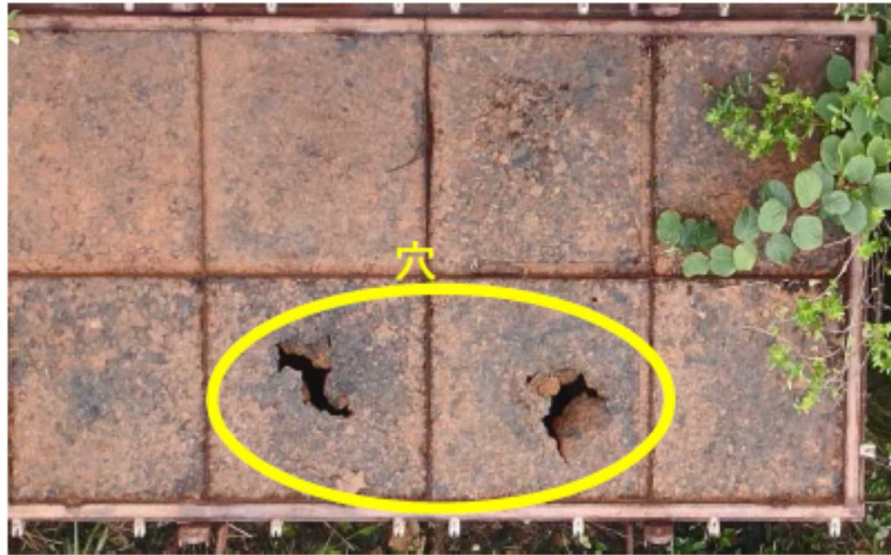
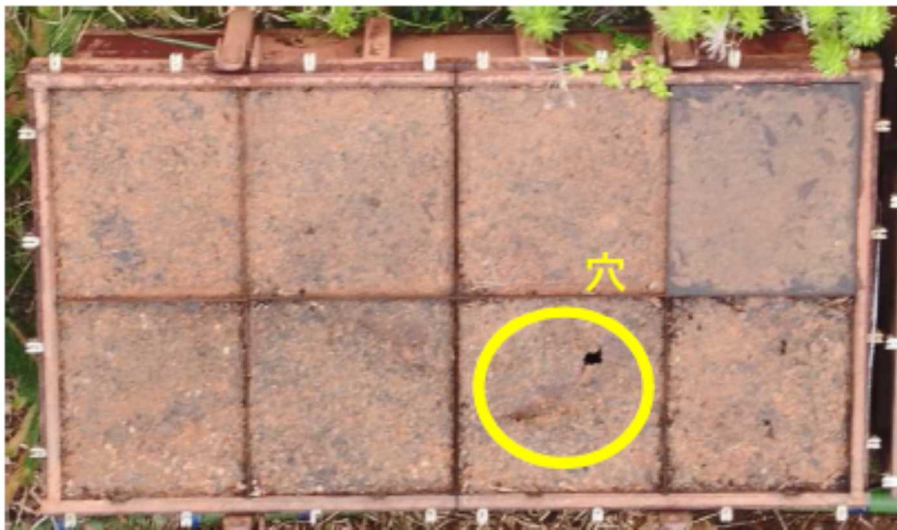
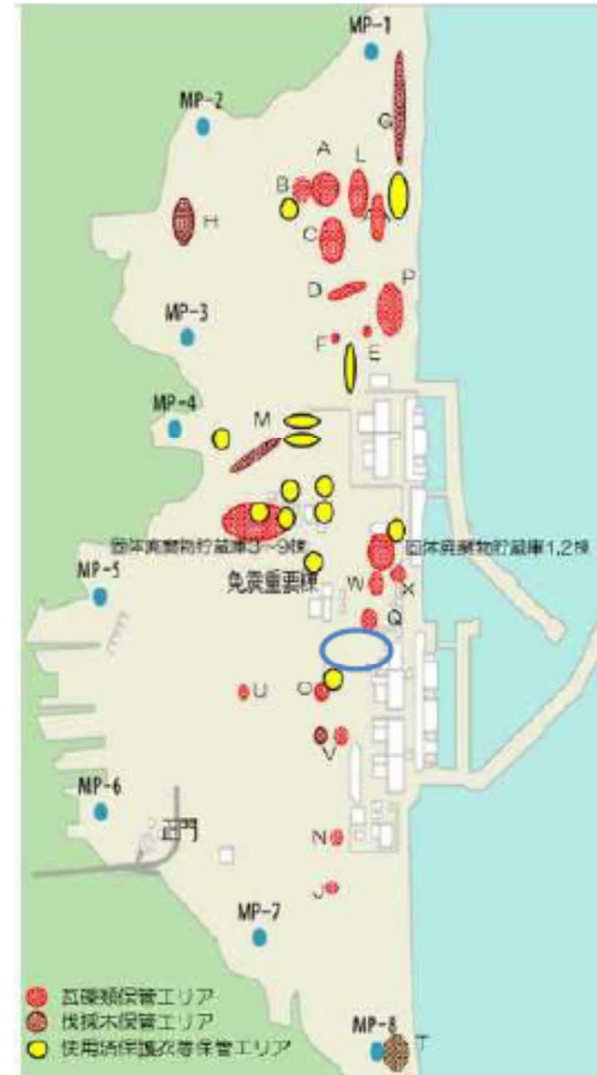
一時保管エリアに保管しているノッチタンクの点検結果

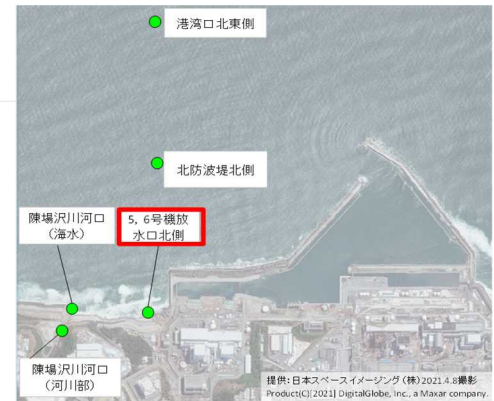
・5・6号機放水口北側

陳場沢川河口付近における海水の分析結果（平成30年5月1日～令和3年7月27日）

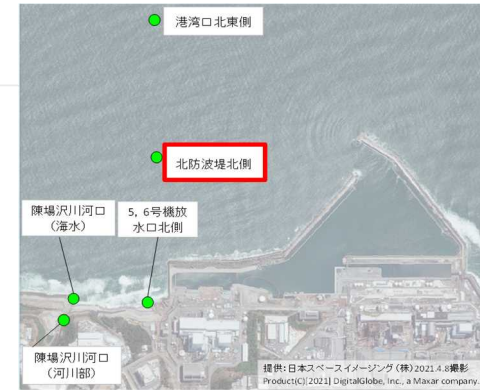
・北防波堤北側

北防波堤北側の海水の分析結果に有意な上昇は見られない。

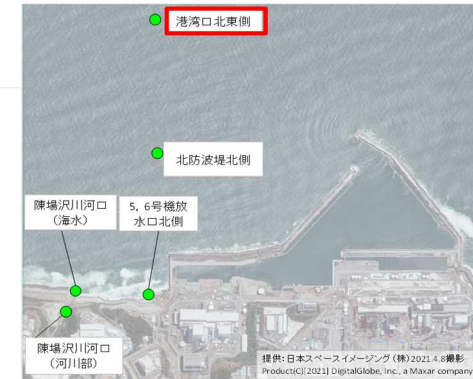
・港湾口北東側

陳場沢川河口付近における海水の分析結果（平成30年5月1日～令和3年7月27日）

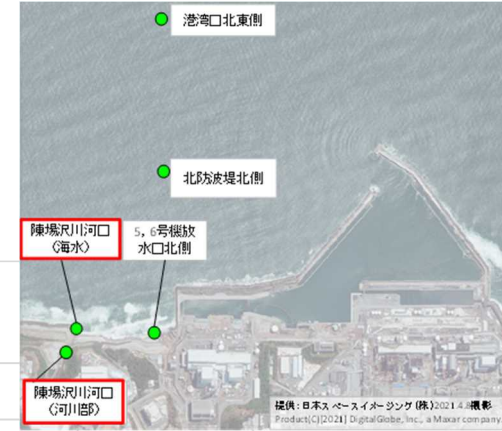
陳場沢川河口（河川部、海水）の測定結果（令和3年5月1日～令和4年1月31日）
