# 1号機 PCV内部調査の状況について

2022年5月27日

技術研究組合 国際廃炉研究開発機構  
東京電力ホールディングス株式会社

# 1. PCV内部調査の概要

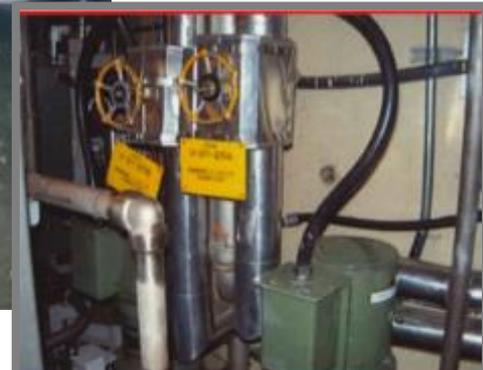
写真1.機器ドレンサンプポンプ付近の状況

RCW配管・弁

堆積物上層

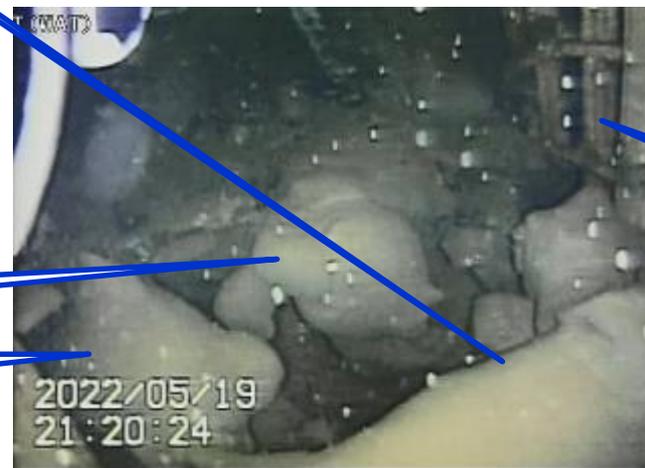
写真3.ペDESTル開口部(内部手前)の状況

鉄筋

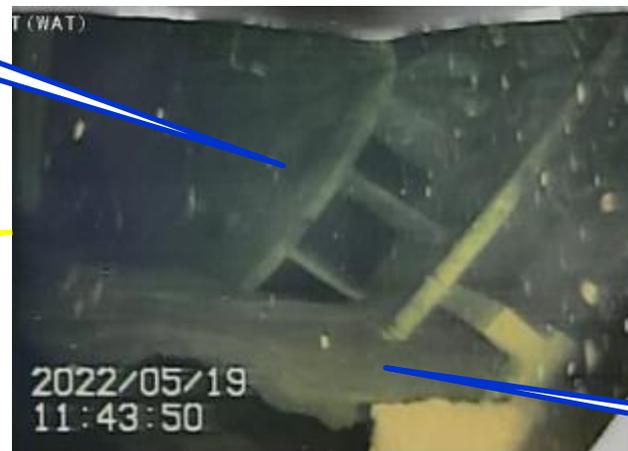
写真1.ジェットデフレクター(D)俯瞰

- ✓ ジェットデフレクター(D)付近および裏側(圧力抑制室側)において堆積物が確認されました。
- ✓ ジェットデフレクター(C)付近において堆積物が確認されました。

ジェット  
デフレクター

堆積物

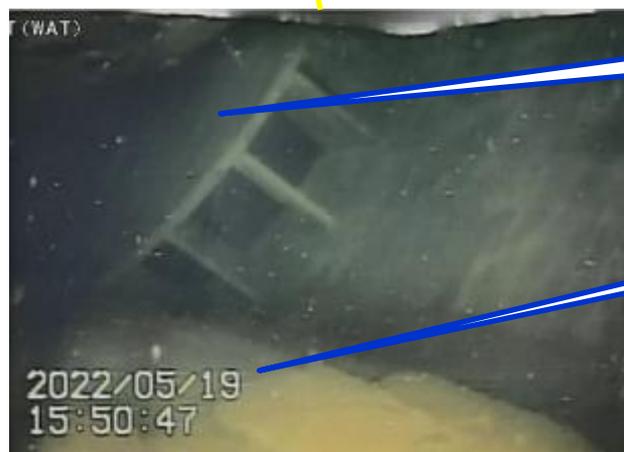
写真2.ジェットデフレクター(C)俯瞰

ジェット  
デフレクター

堆積物

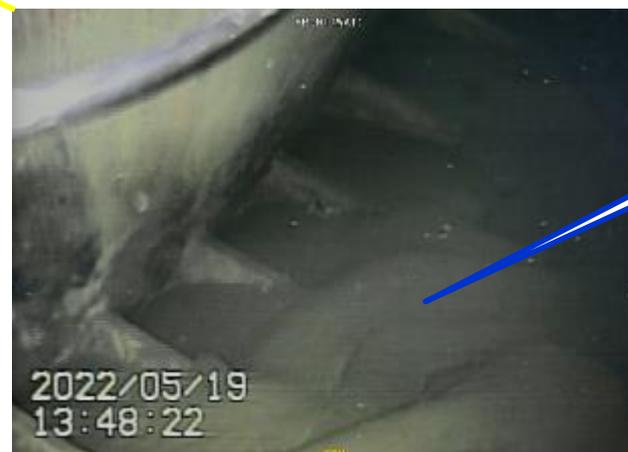
写真3.ジェットデフレクター(D)裏側の状況

堆積物
