# (参考1-2) 申請時までの調査結果の見直し

# (参考1-2) 申請時までの調査結果の見直し —基礎掘削面—

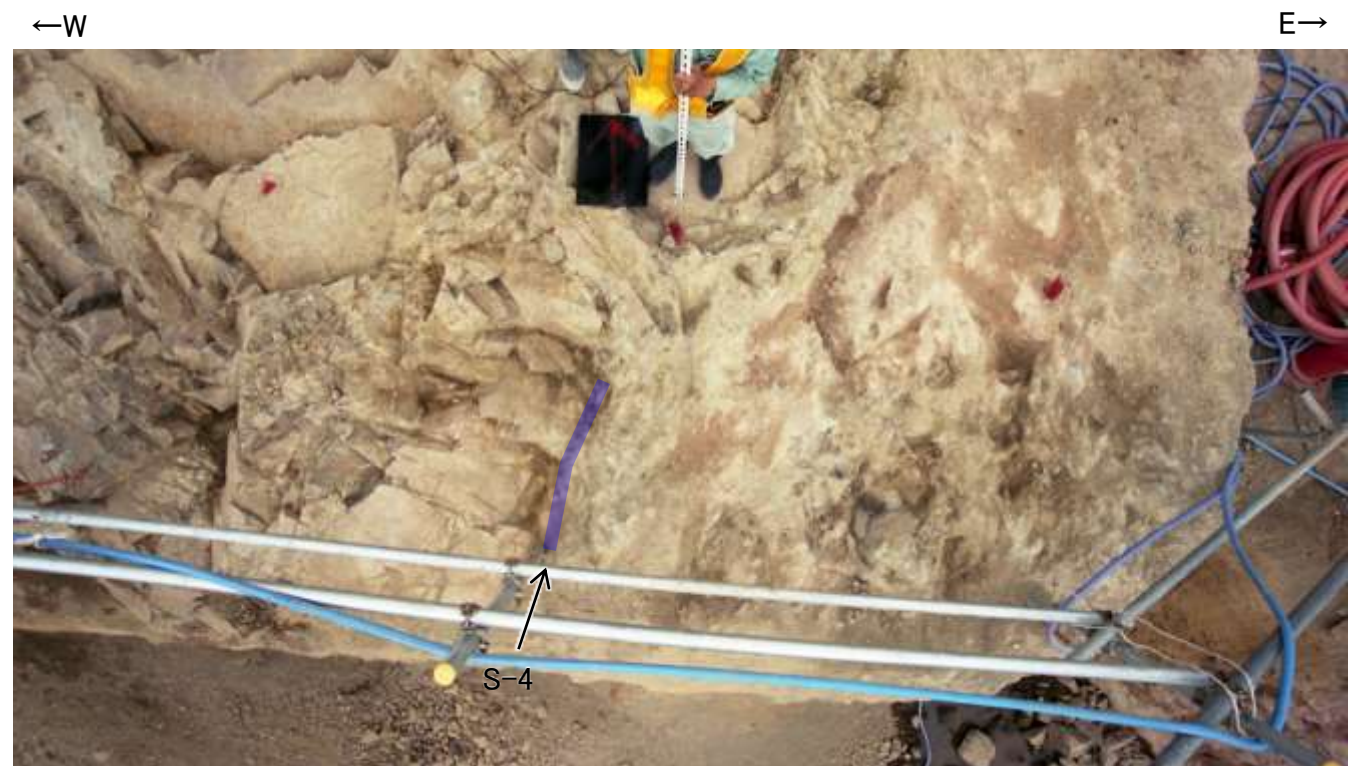
写真② 2号機地下式軽油タンク(DBA)連絡ダクト底盤 S-4端部

・2号機地下式軽油タンク(DBA)連絡ダクトの底盤中(EL15.7m)において、シームは認められなくなる。

(この写真は2号機地下式軽油タンク(DBA)連絡ダクト均しコンクリート打設前に撮影したもの)

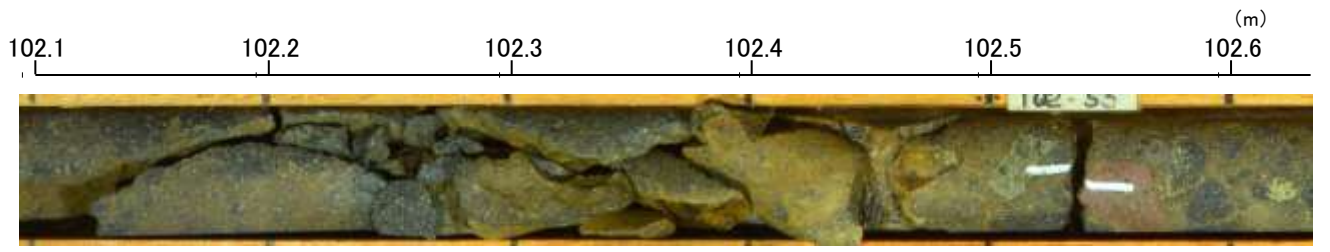
コア採取不良箇所  
E-10孔

孔名及び深度 (標高)	建設時の 柱状図記載	見直し結果	近傍における追加 ボーリング調査結果
F-10孔 深度40.76m (EL-16.50m)	掘削時に逸水 あり	コア形状不良のため破 砕部が確認できない	F-9.6孔等において破 砕部を確認
E-9孔 深度158.85m (EL-140.24m)	記載なし	厚さ2cmの固結した破 砕部	F-9.6孔等において破 砕部を確認
E-10孔 深度102.42m (EL-81.33m)	記載なし	コア形状不良のため破 砕部が確認できない	D-9.6SE孔等において破 砕部を確認

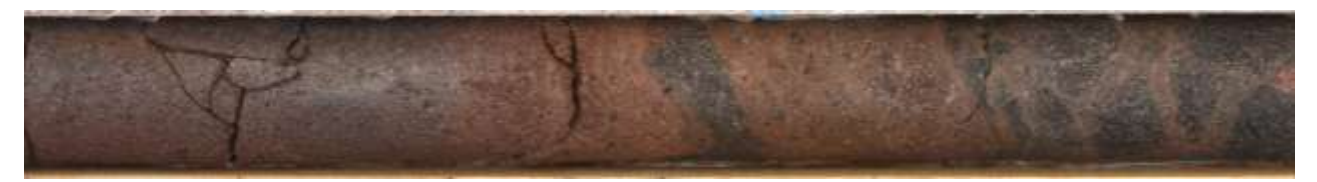
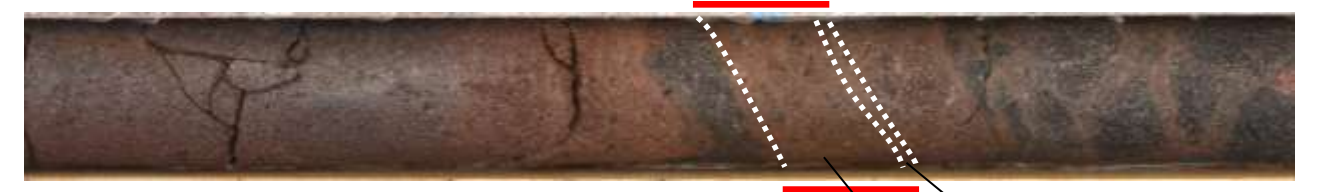
孔名及び深度 (標高)	調査結果	走向・傾斜
D-9.6SE孔 深度86.56m (EL-49.81m)	厚さ5cmの固結した破砕部	N24° E/59° NW
D-10.2-1SE孔 深度61.22m (EL-31.99m)	厚さ5cmの固結した破砕部	N27° E/54° NW
E-10.8SE孔 深度35.08m (EL-9.33m)	厚さ1cmの固結した破砕部	N27° E/53° NW

固結した角礫状破砕部 ③-2 ③-1 固結した粘土・砂状破砕部  
N24° E/59° NW  
D-9.6SE孔(下は破砕部を加筆)

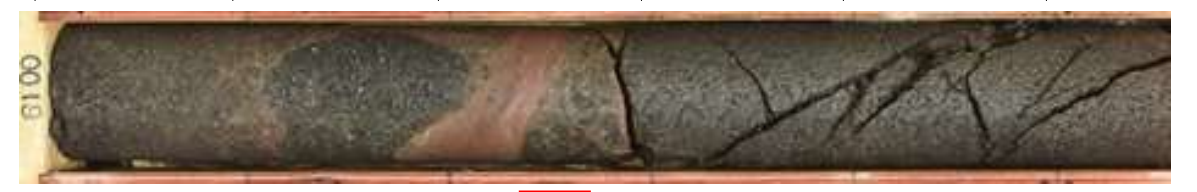
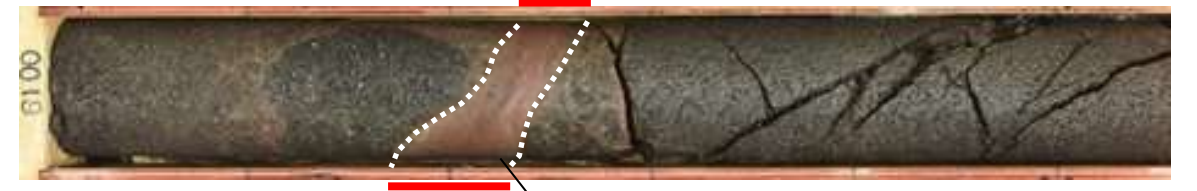
N27° E/54° NW ③-1 固結した粘土・砂状破砕部  
D-10.2-1SE孔(下は破砕部を加筆)

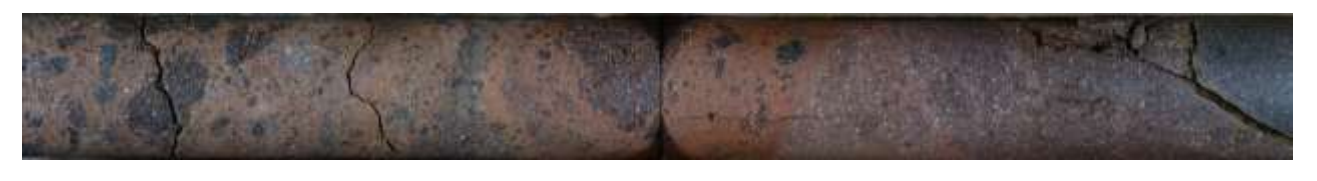
N27° E/53° NW ③-1 固結した粘土・砂状破砕部  
E-10.8SE孔(下は破砕部を加筆)

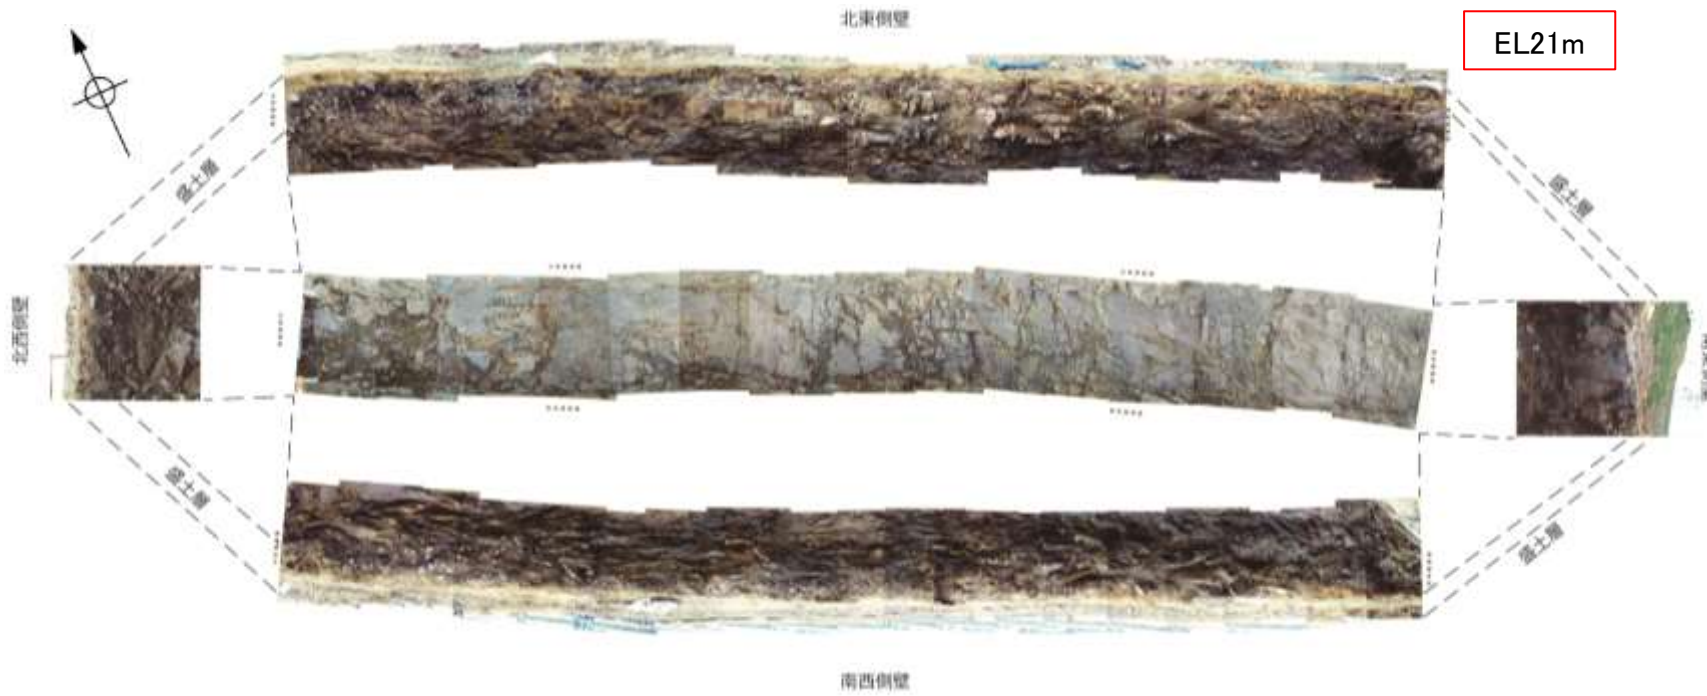
トレンチ写真

○建設時の調査であるNo.2トレンチの写真及びスケッチでは、シームは認められないものの、固結した破碎部の有無については判断できない。

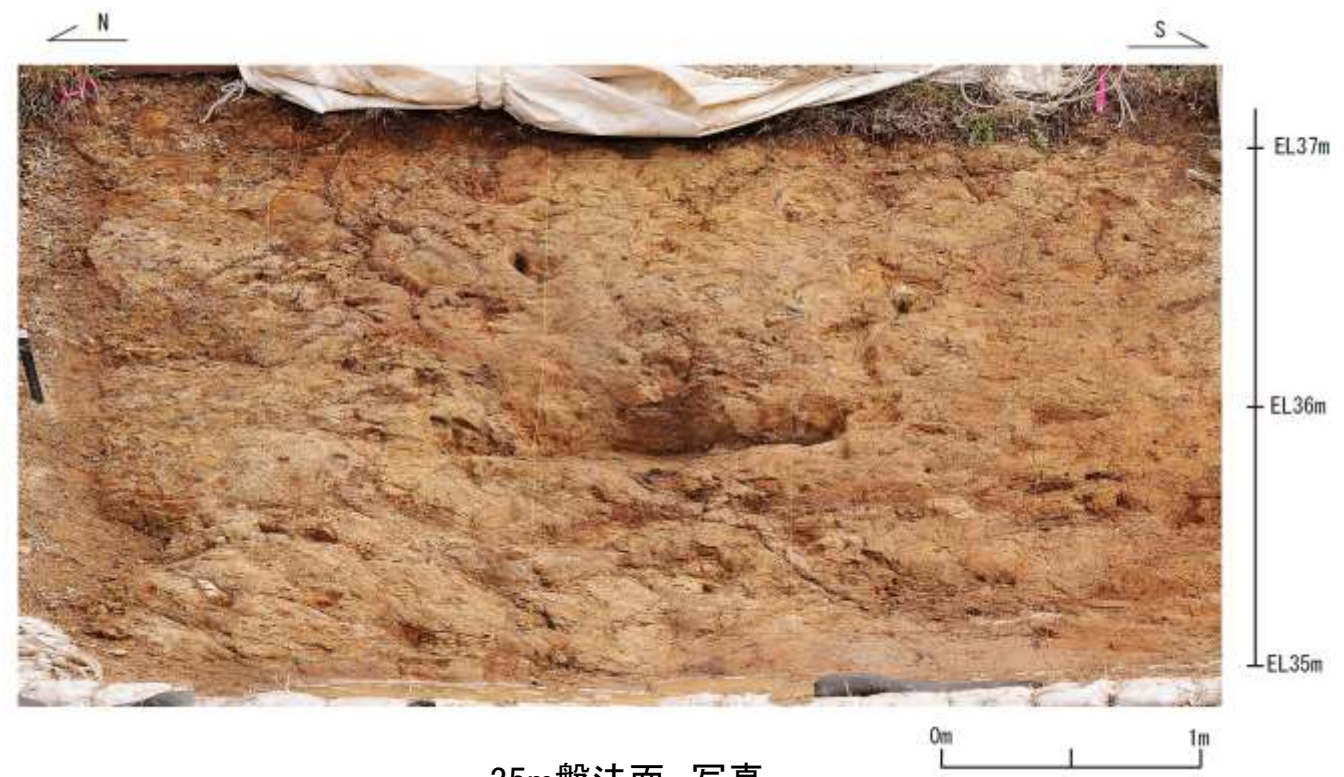
35m盤法面 写真

【35m盤法面によるS-4破碎部の性状】

走向	概ね北東-南西走向(N24° ~38° E)
傾斜	北西傾斜(70° ~76° NW)
破碎部の幅	1~15cm

走向傾斜N24~38° E/70~76° NWを示し、固結した粘土・砂状破碎部が幅1~15cm程度で挟まれる。固結した粘土・砂状破碎部は、細粒な火山碎屑物からなり、弱い流理状構造が、走向傾斜方向に沿って認められる。分離面は認められず密着している部分が多いが、黒色被膜の沈着した分離面が法面の中～下部に認められる。分離面の一部には、皮膜状に黄灰色の粘土が分布する。

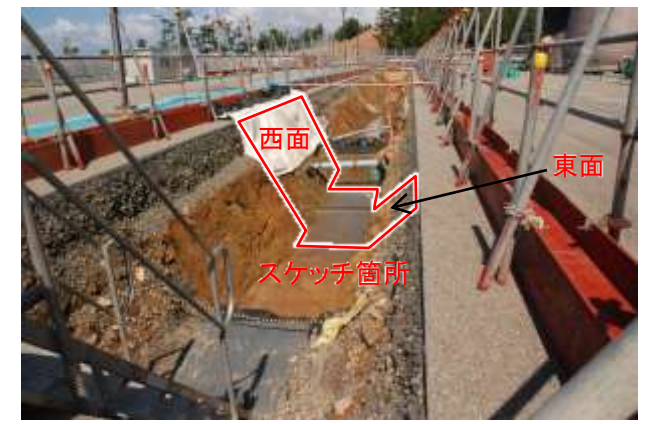
トレンチ全景写真

【破碎部の分布, 性状】  
・東面では、安山岩(角礫質)と安山岩(均質)の境界に沿って分布し、明瞭で平滑な面が認められる。厚さは1～10cmで、明黄灰色のシルトの基質と径0.5～2cmの安山岩角礫からなり、固結している。  
・底盤では、東面で認められた明瞭で平滑な面は西面に向かって次第に不明瞭で凹凸に富むようになり、N10° W/80° SWとN26° W/68° SWの2条に分岐し、前者はせん滅し、後者は断続的になる。  
・西面では、破碎部は断続的に分布するが、上部に向かって平滑な面は認められなくなる。

・取水槽付近トレンチにおいて認められる固結した破碎部は、破碎部の性状や走向・傾斜等からS-7に対応すると判断される。  
・本破碎部は、底盤で2条に分岐し、それぞれせん滅、断続的になることから、南東側から連続してきたS-7の末端部の性状を示していると考えられる。2.3-4-69

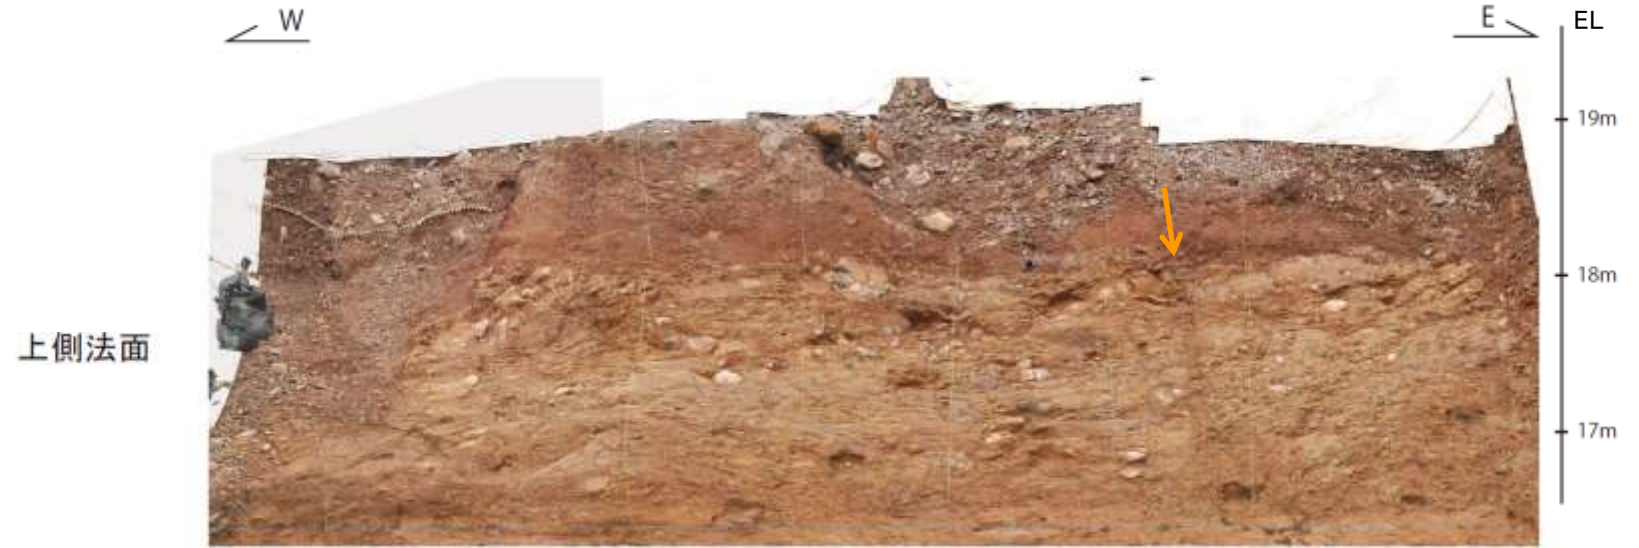
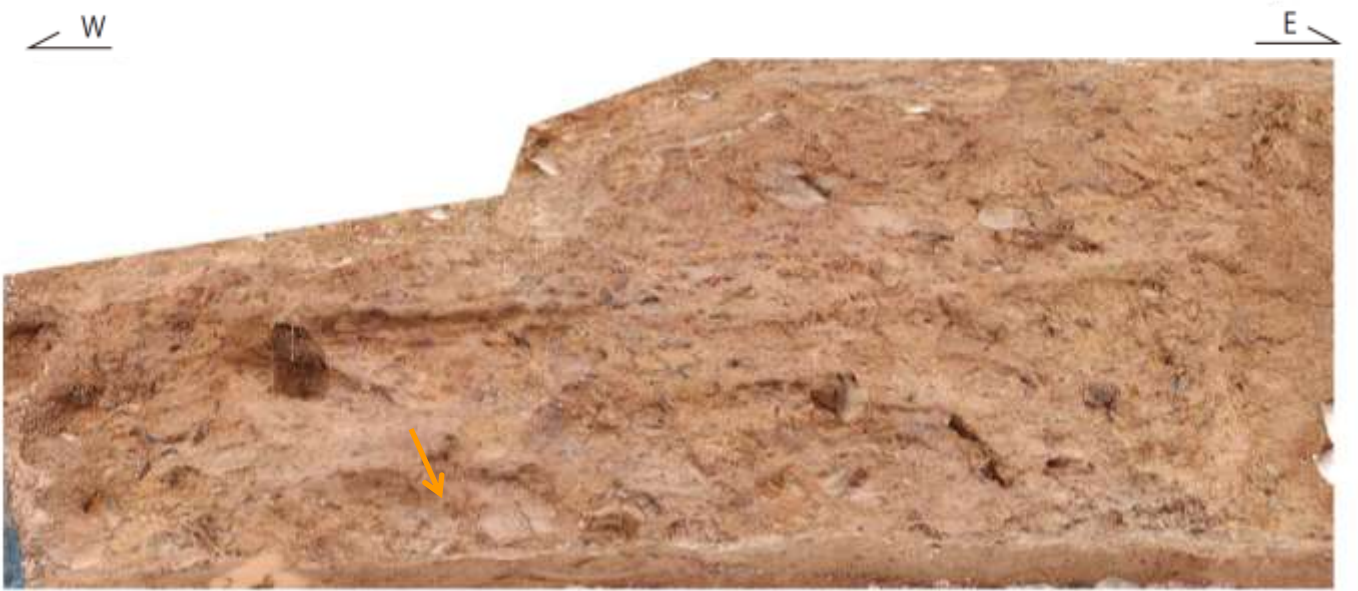
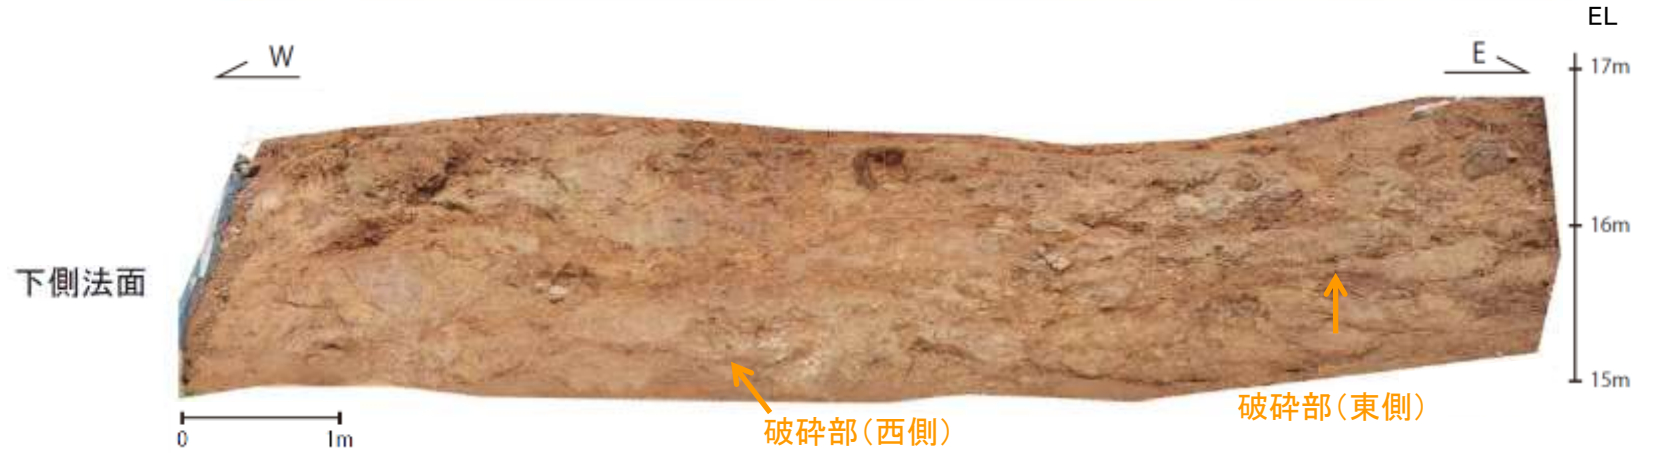
S-8周辺写真

破碎部(西側) 破碎部(東側)

**【破碎部の分布, 性状】**  
 ・法面西側と東側の2箇所に分結した破碎部が認められ、細粒な碎屑岩と径数cmの安山岩亜角～亜円礫からなり、高角な帯状の方向に沿った塑性流動状の構造が認められる。  
 ・西側の破碎部は、下側法面から小段にかけて高角な帯状に分布する。幅10～20cmであり、上部へ向かって幅40cm程度まで膨らむ。下側法面の中～下部では、複数の低角な割れ目※によって左にズラされている。この破碎部は小段の途中で2条に分岐してせん滅する。走向・傾斜はN22° W/72° SWで、S-8と概ね調和的である。  
 ・東側の破碎部は、下側法面の途中から上側法面にかけて高角な帯状に分布する。全体的に不明瞭で幅10～40cmで膨縮し、下側法面の途中から上側法面にかけて分布し、岩盤上面まで認められるが、岩盤上面に高度差は認められない。走向・傾斜はN12° W/86° SWで、S-8と概ね調和的である。

・周回道路北側法面表土はぎにおいて認められる2箇所の固結した破碎部は、破碎部の性状や走向・傾斜等からS-8に対応すると判断される。  
 ・西側の破碎部は岩盤中で消失し、東側の破碎部は岩盤上面まで認められるが、岩盤上面に高度差は認められない。

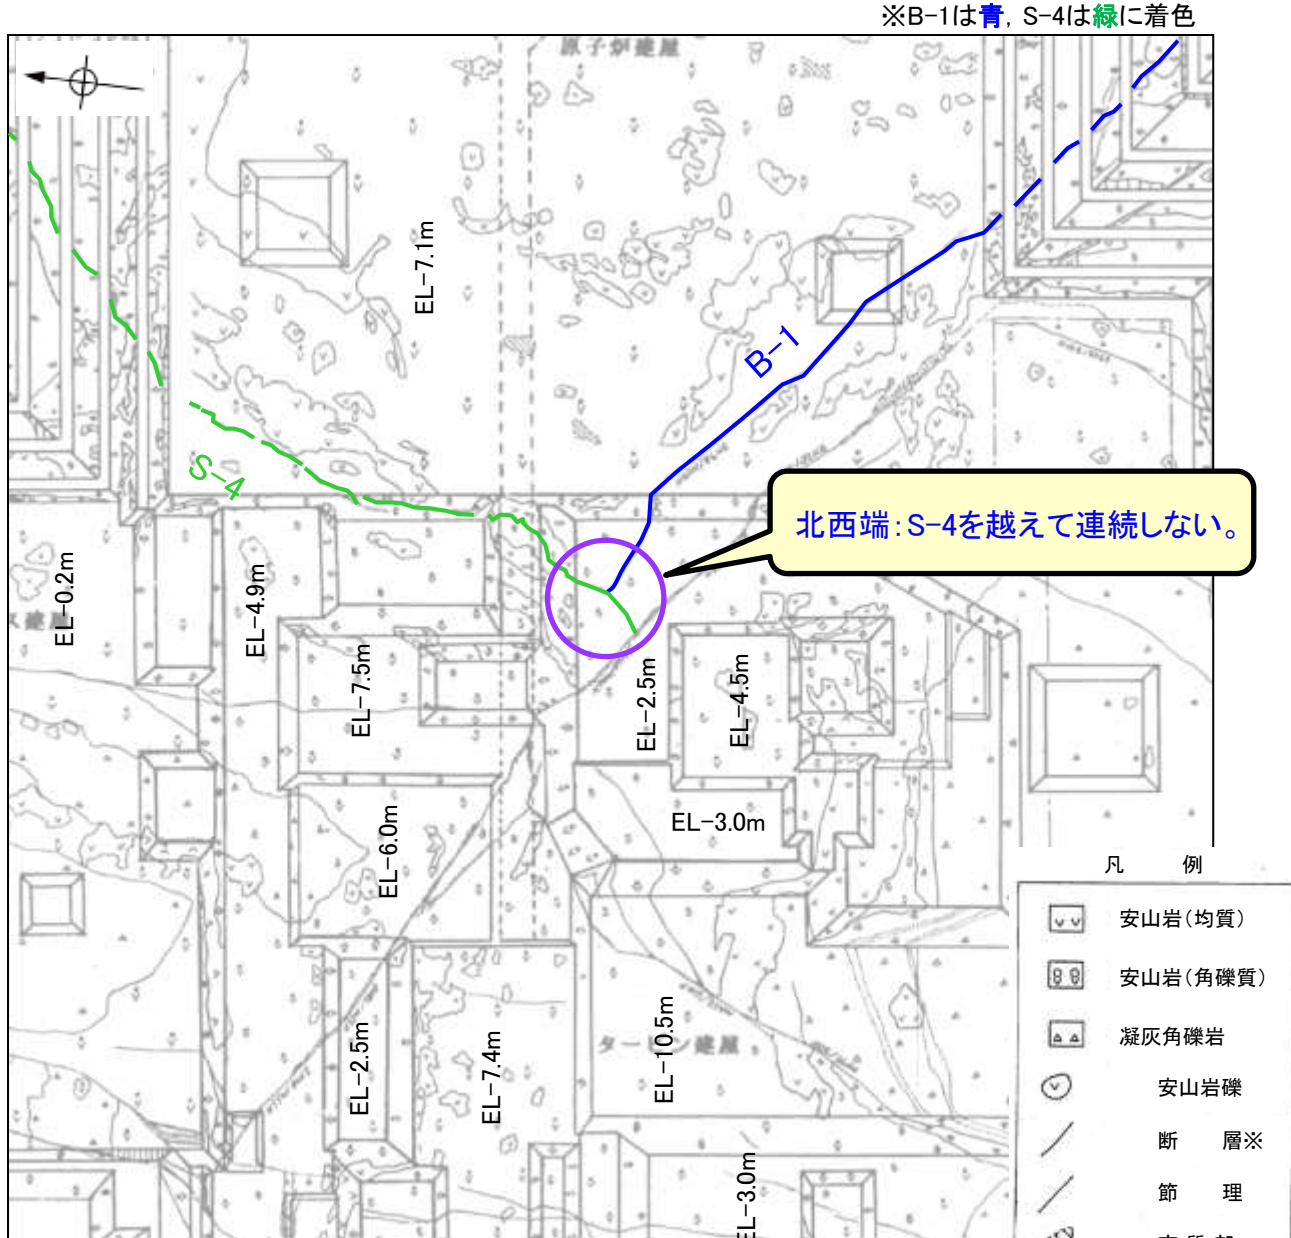
1号機基礎掘削面

**【B-1北西端の評価】**  
1号機基礎掘削面において、B-1はS-4を越えて連続しないことを確認。

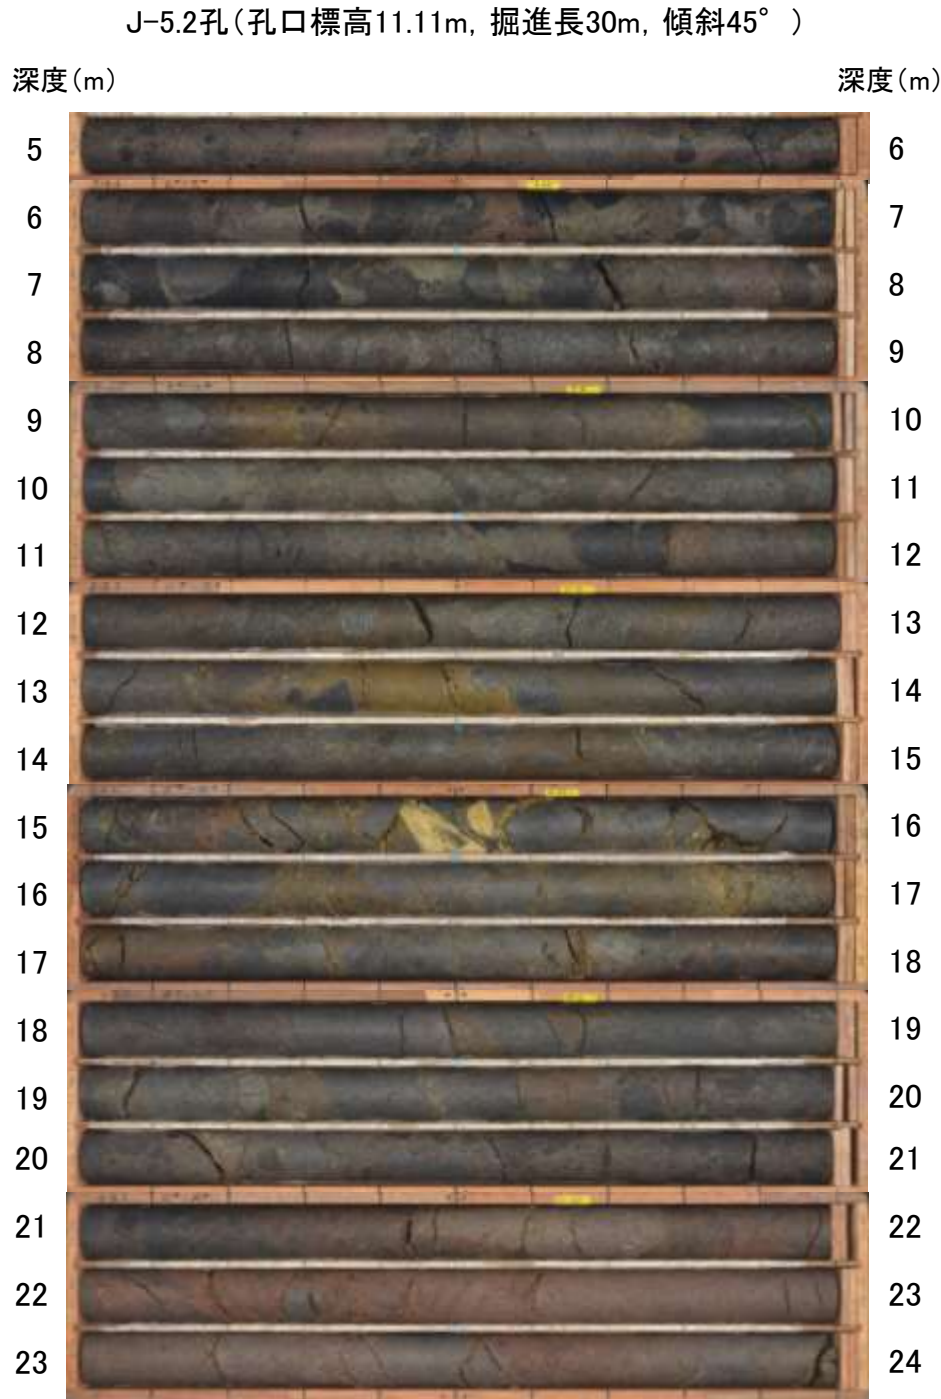
コア写真(深度5~24m)

・B-3想定延長範囲(深度5~24m)のコア写真を以下に示す。

B-3  
想定延長位置  
(16.9m付近)

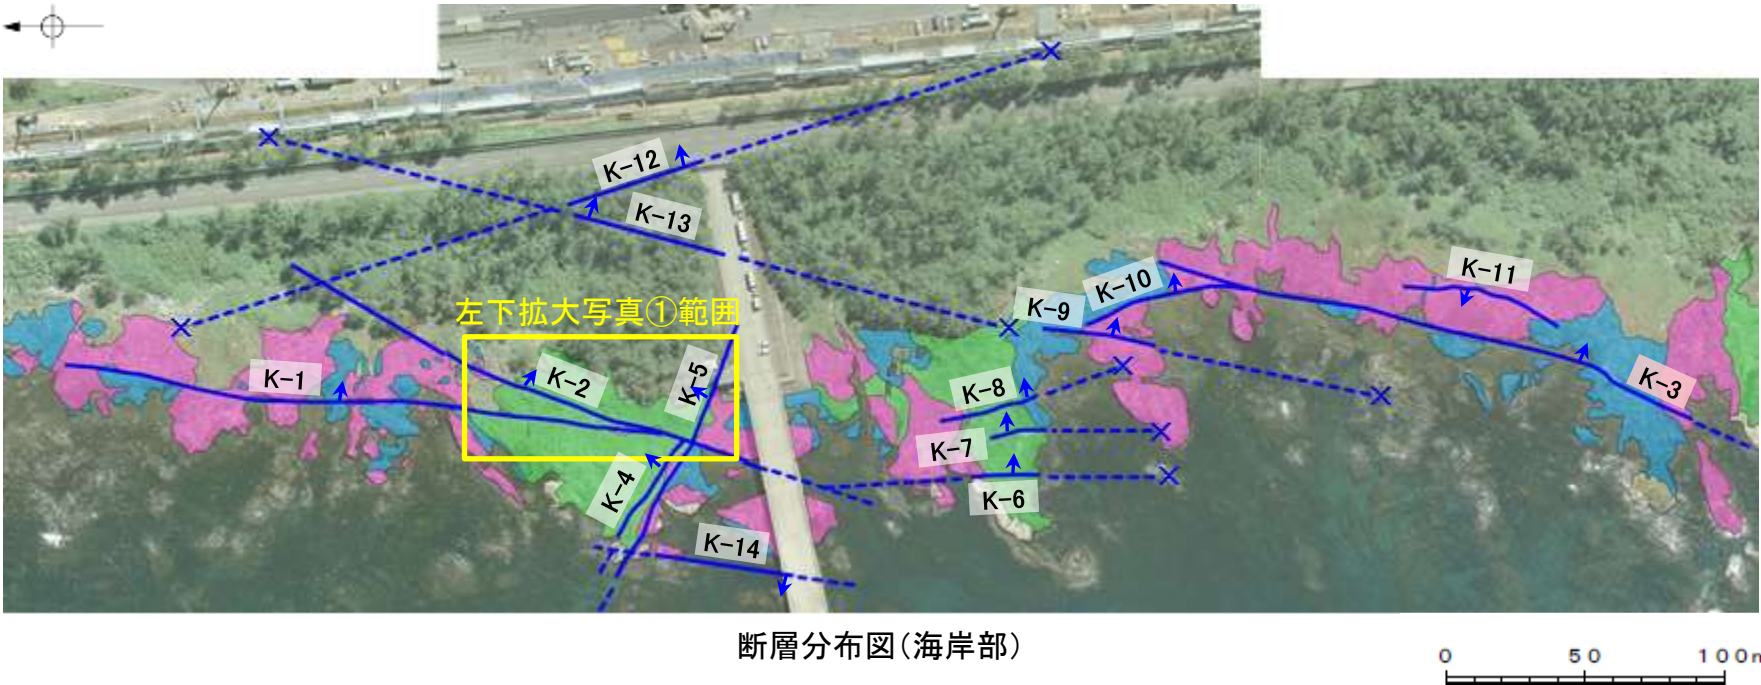
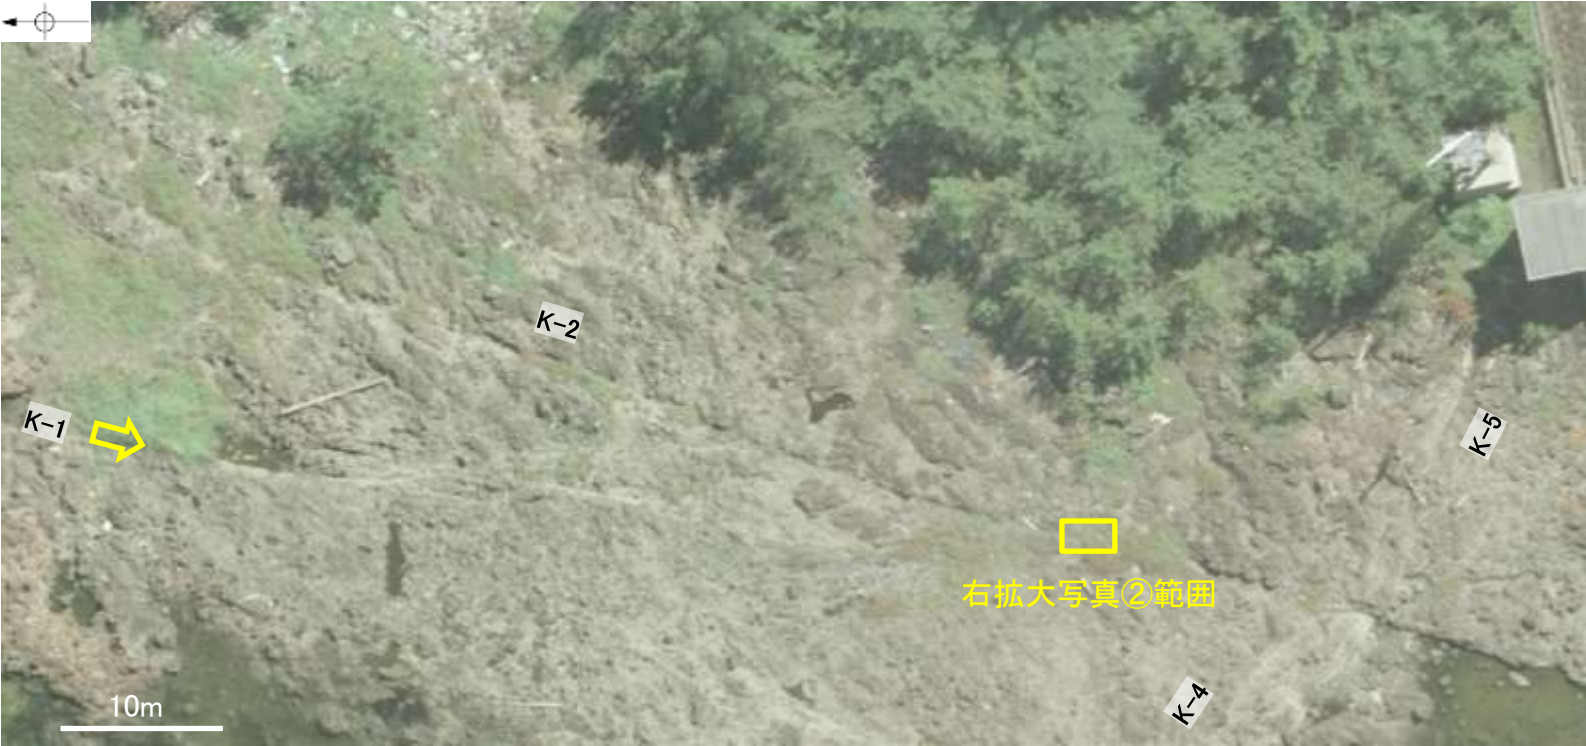
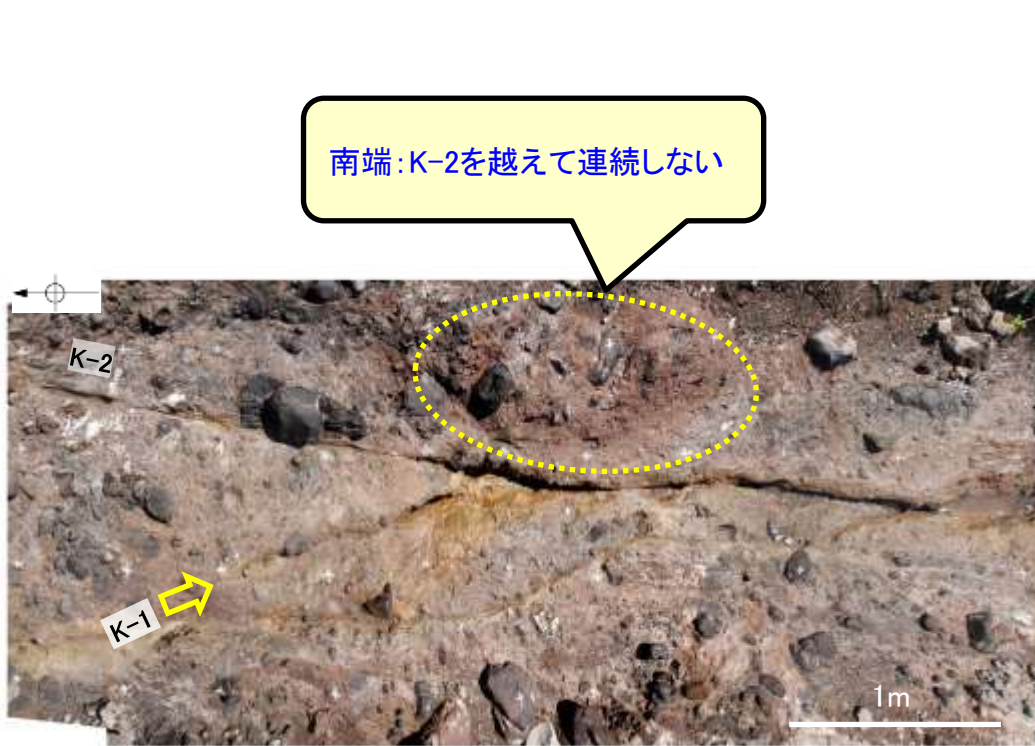
**【K-1南端の調査結果】**  
露岩域において、K-1はK-2を越えて連続しないことを確認。

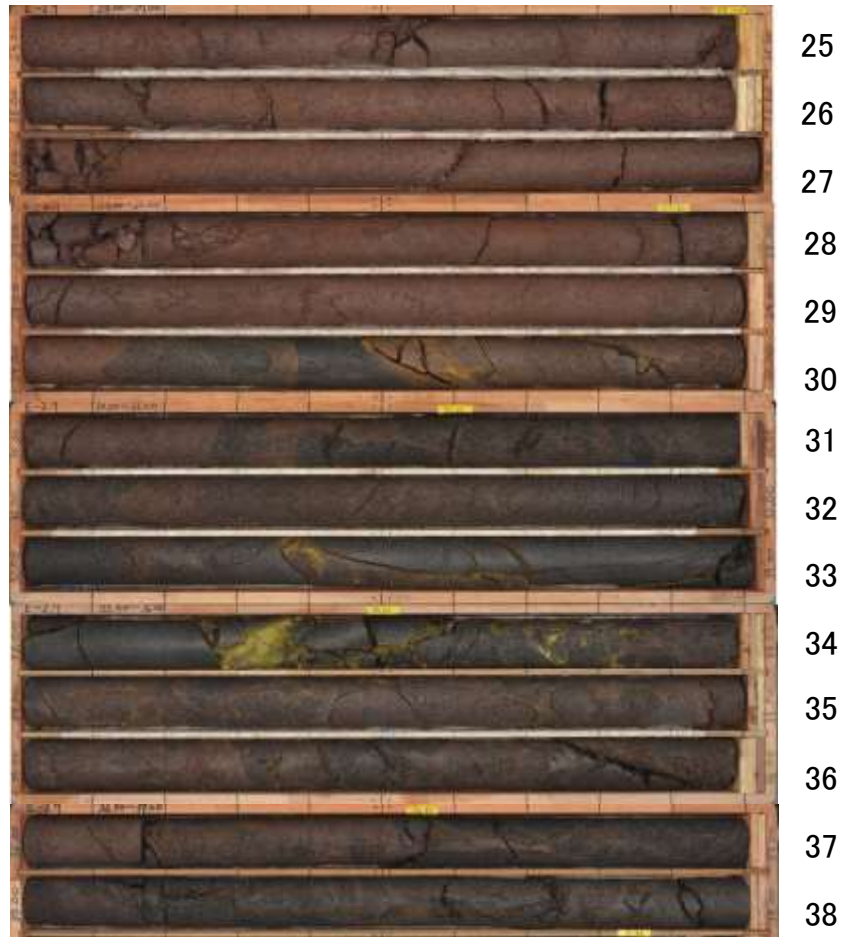
コア写真(深度2～38m)

K-2  
想定延長位置  
(20.3m付近)

- ・深度 : 29.50～29.74m
- ・走向傾斜 : N28° W/83° NE
- ・記事 : 厚さ12cmの固結した破砕部及び厚さ0.1cmの黄褐色の粘土状破砕部からなる。

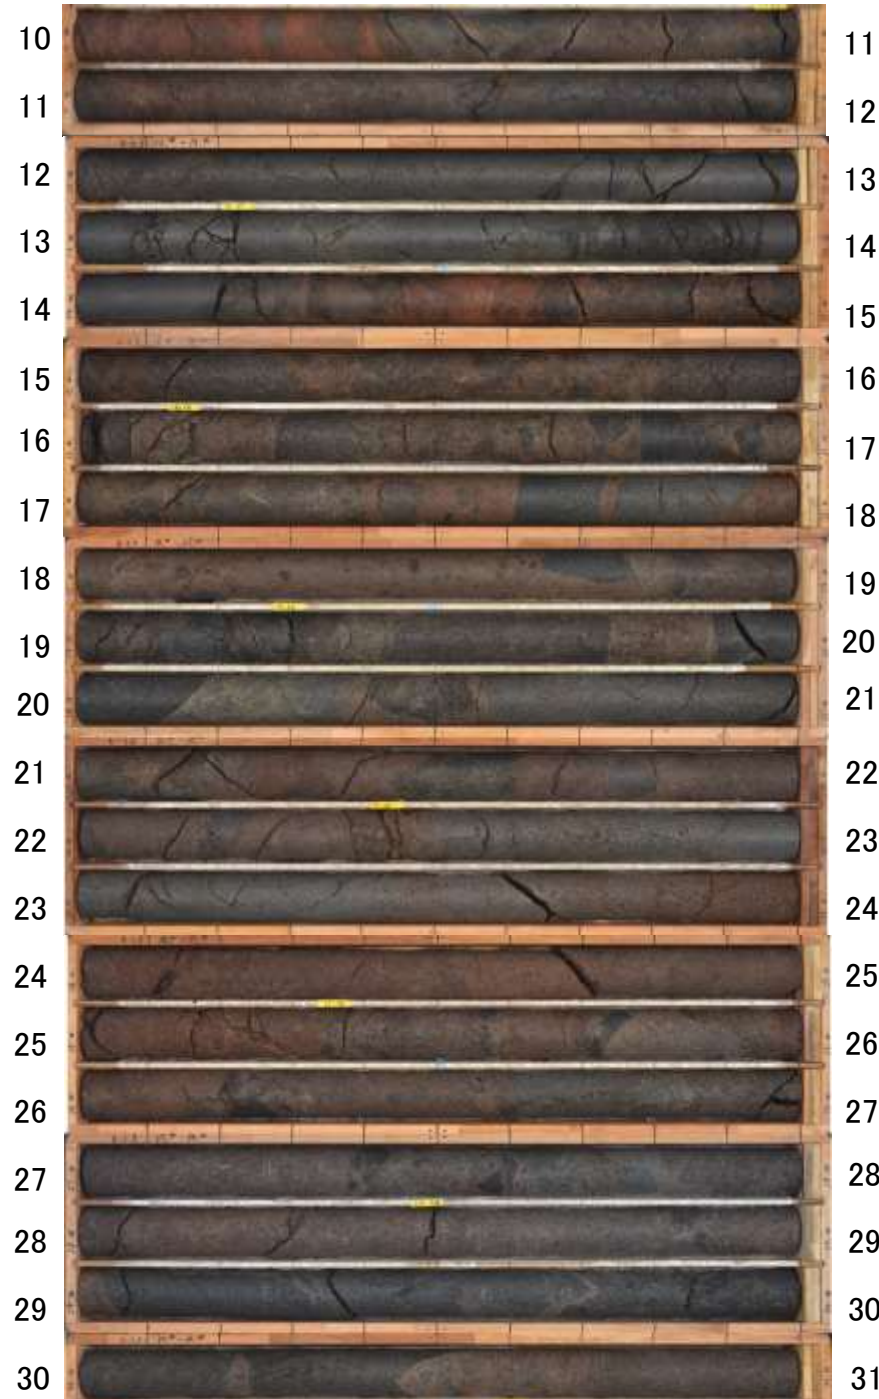
コア写真(深度10~31m)

- ・右の断面図に示すとおり, K-3の想定延長範囲は, 深度10m~31mとなる。
- ・想定延長範囲において, K-3は認められない。
- (想定延長範囲のコア写真は次頁参照)

← K-3  
想定延長位置  
(19.8m付近)

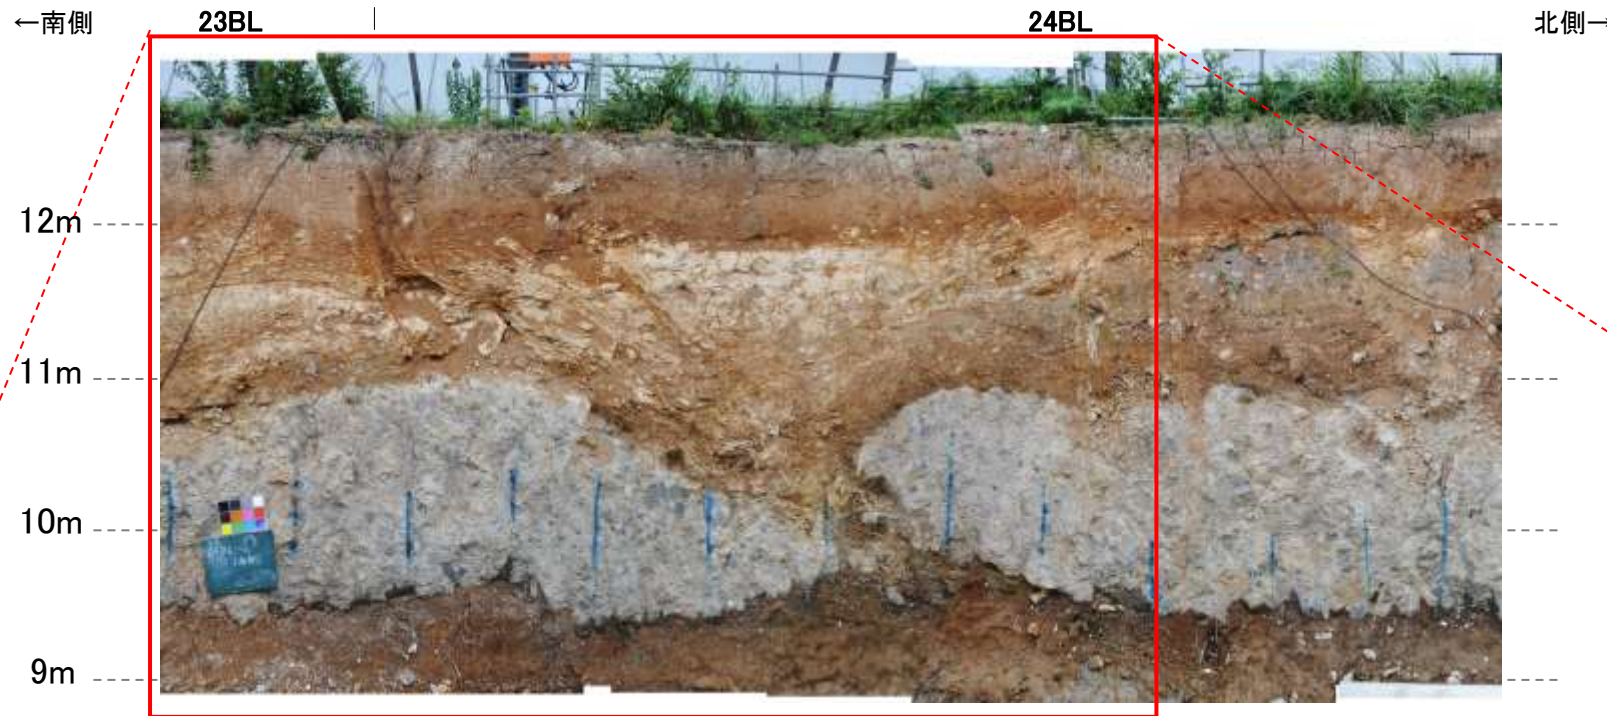
防潮堤設置時写真[23BL, 24BL]

・防潮堤基礎[24BL]には、  
断層は認められない。

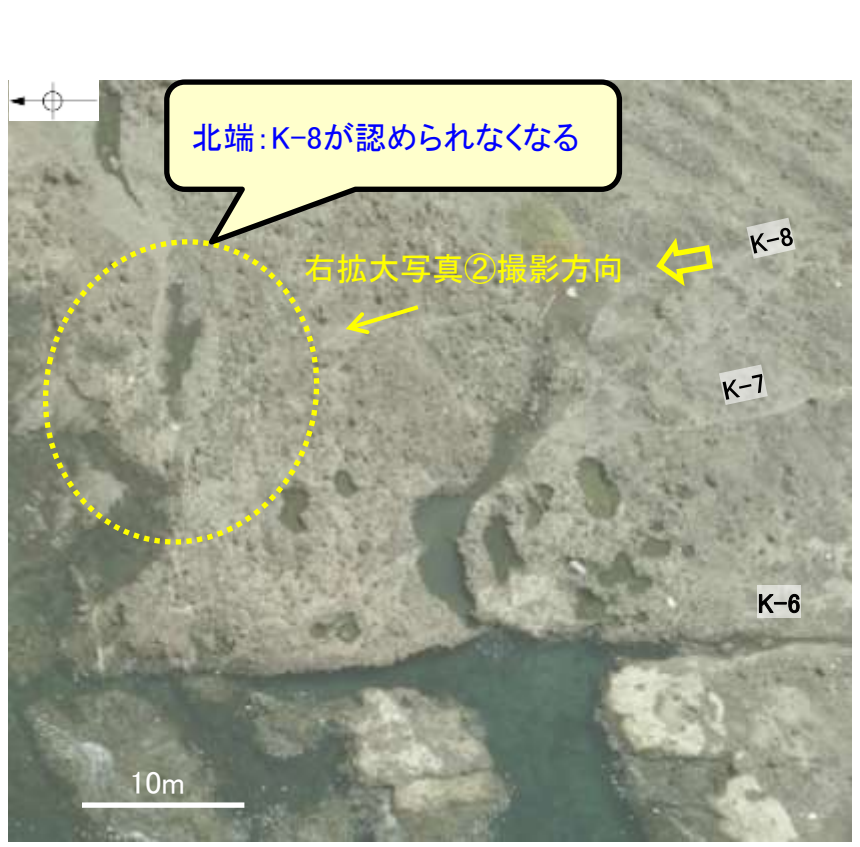
拡大写真①  
K-8の北方付近

**【K-8北端の調査結果】**  
露岩域において、K-8が認められなくなることを確認。

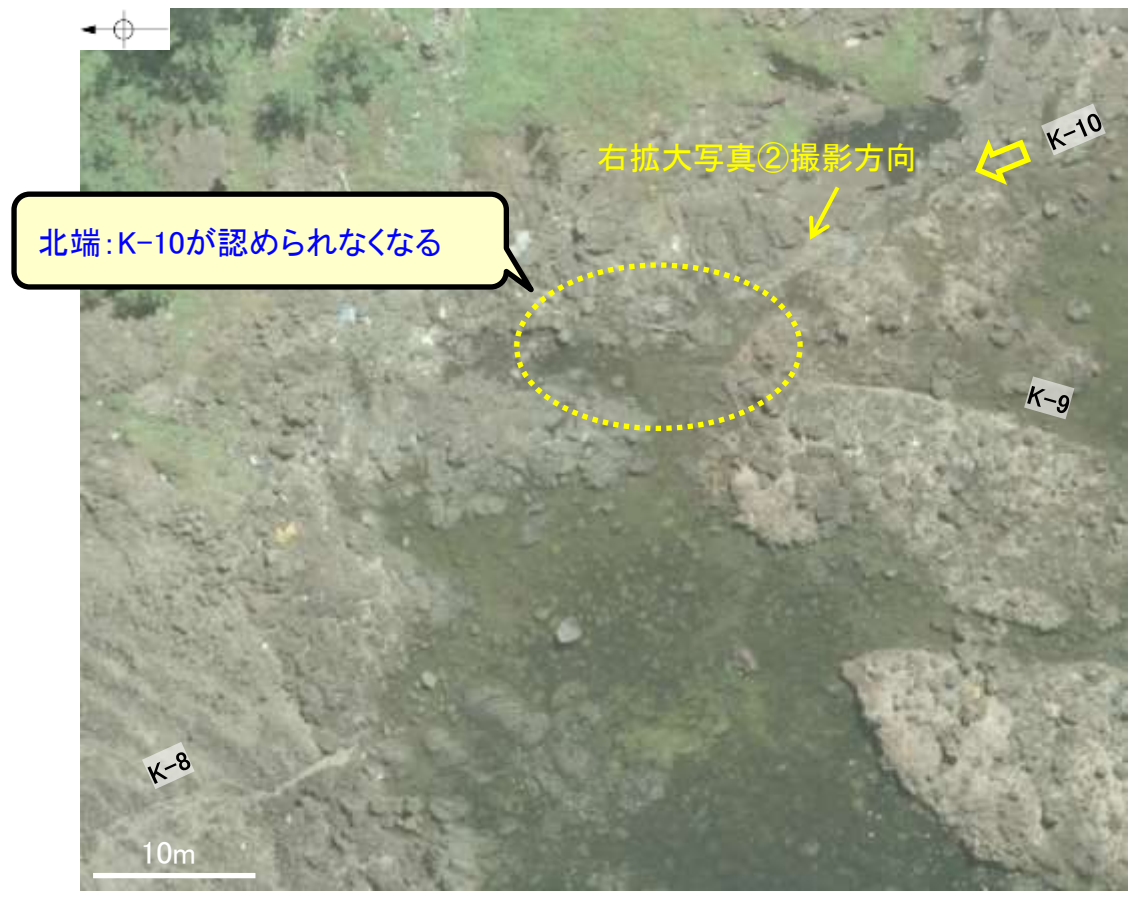
拡大写真①  
K-10の北方付近

**【K-10北端の調査結果】**  
露岩域において、K-10が認められなくなることを確認。

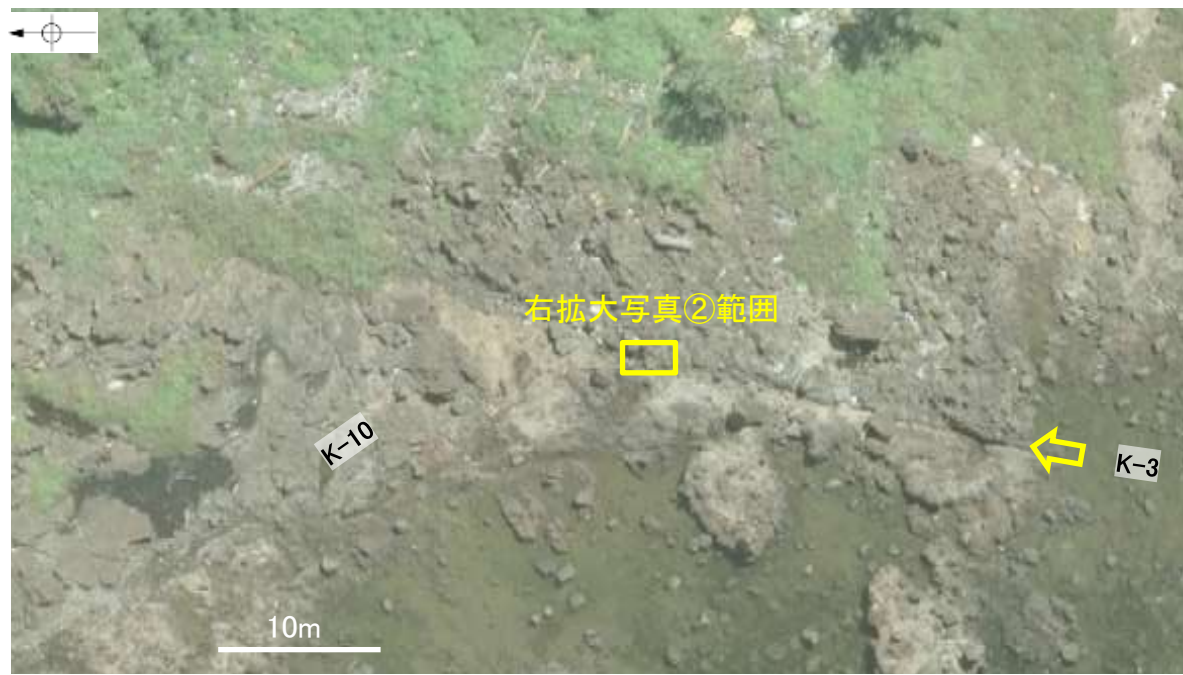
拡大写真①  
K-10の南方付近

**【K-10南端の調査結果】**  
露岩域において、K-10はK-3を越えて連続しないことを確認。

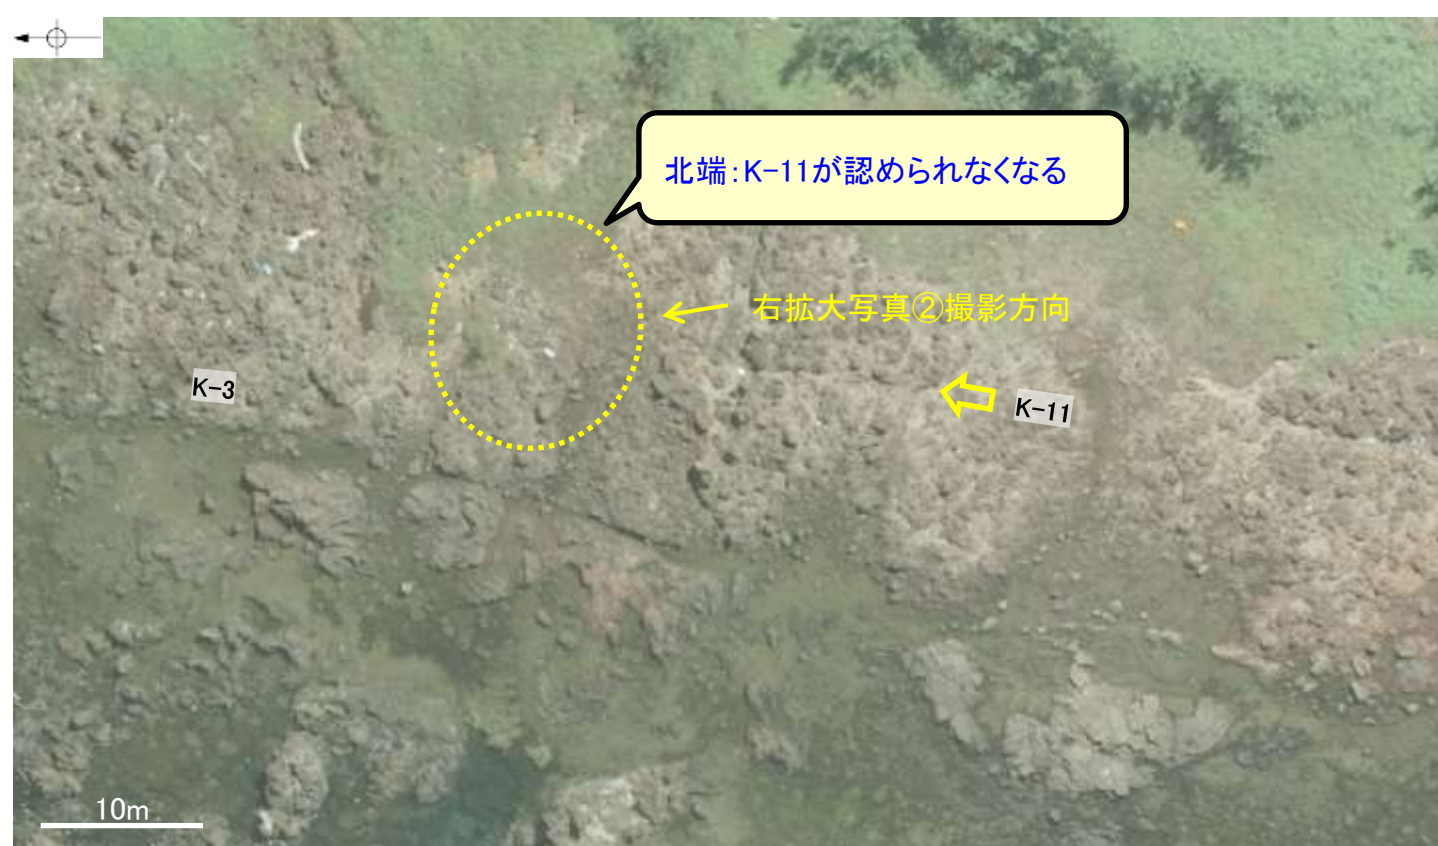
拡大写真①  
K-11の北方付近

**【K-11北端の調査結果】**  
露岩域において、K-11が認められなくなることを確認。

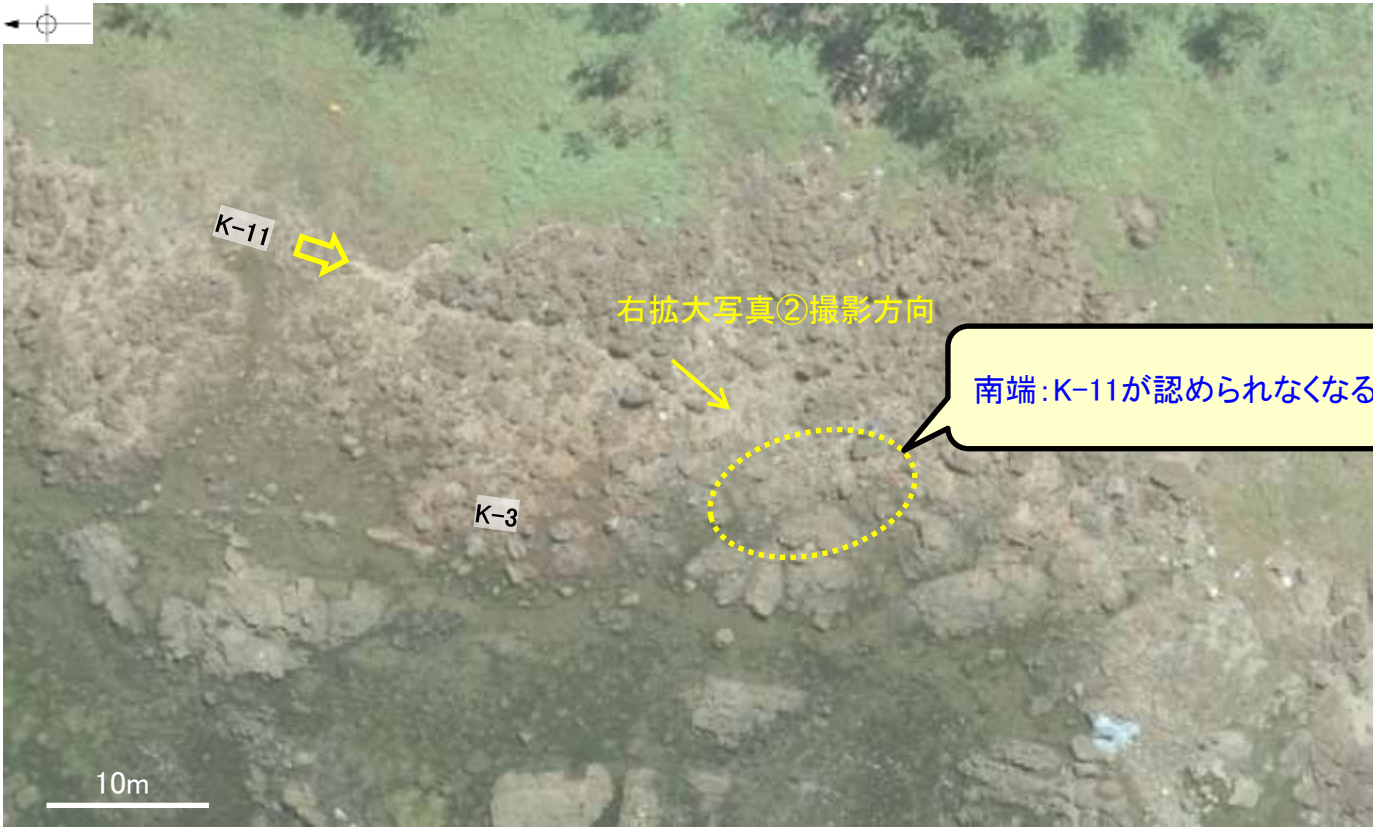
拡大写真①  
K-11の南方付近

**【K-11南端の調査結果】**  
露岩域において、K-11が認められなくなることを確認。
