# (参考1-2) 申請時までの調査結果の見直し

# (参考1-2) 申請時までの調査結果の見直し —基礎掘削面—

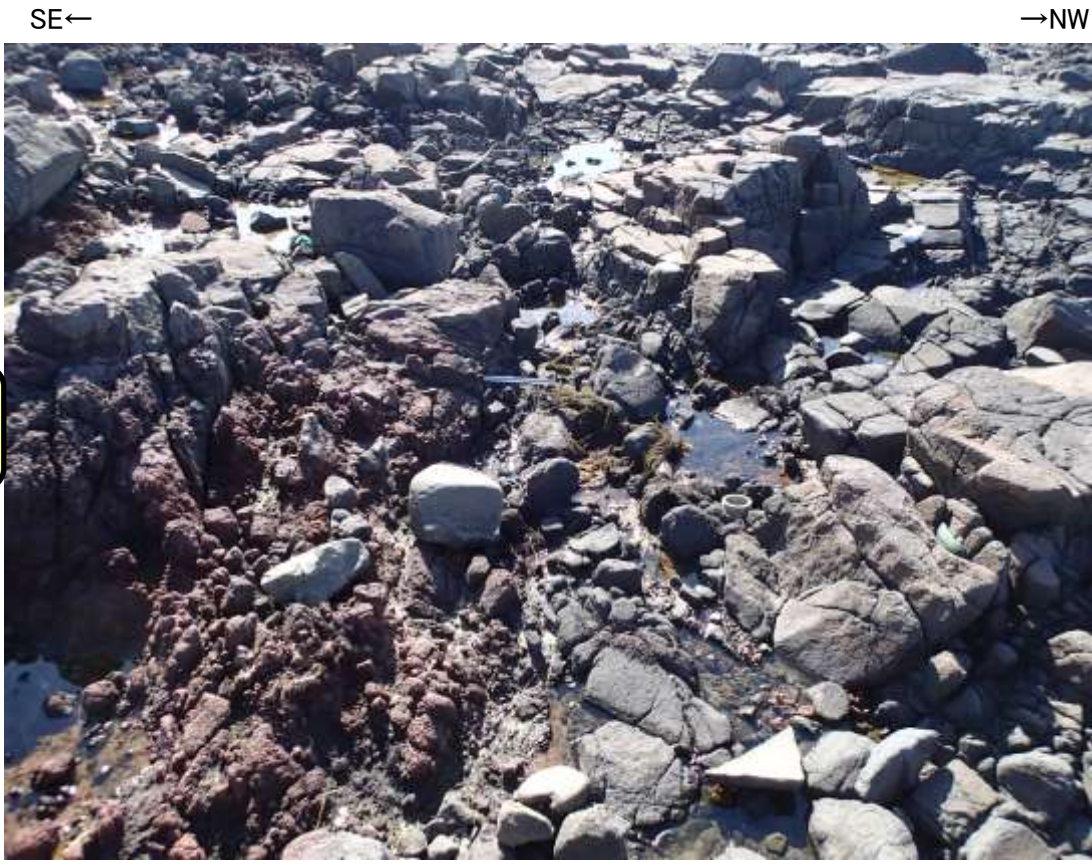
拡大写真②  
K-11の南方延長

**【K-11南端の調査結果】**  
露岩域において、K-11が認められなくなることを確認。

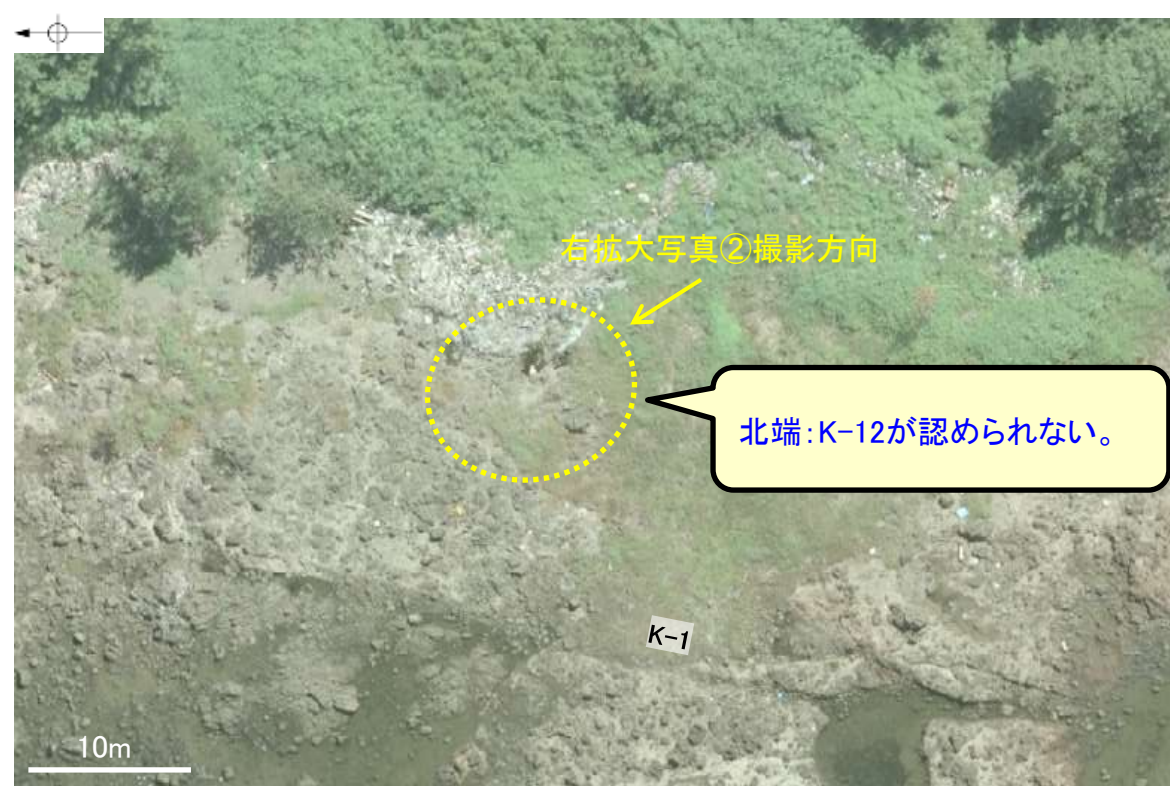
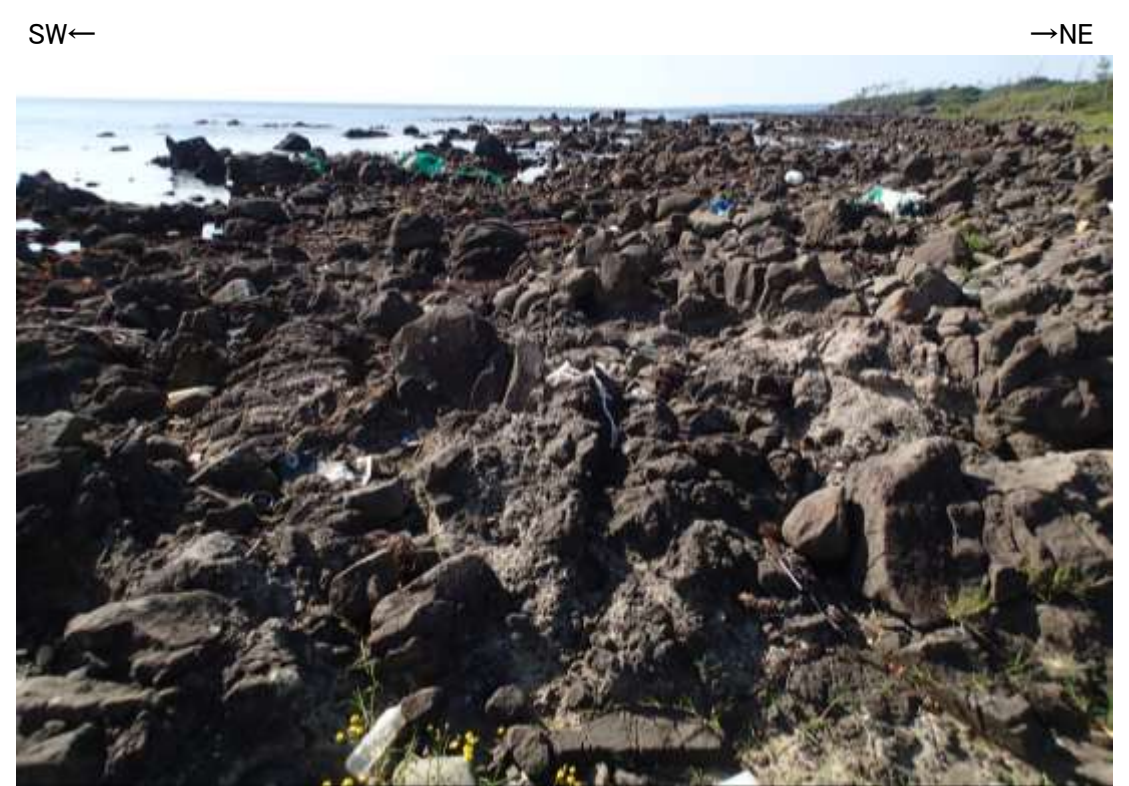
**【K-12北端の調査結果】**  
露岩域において、K-12が認められないことを確認。

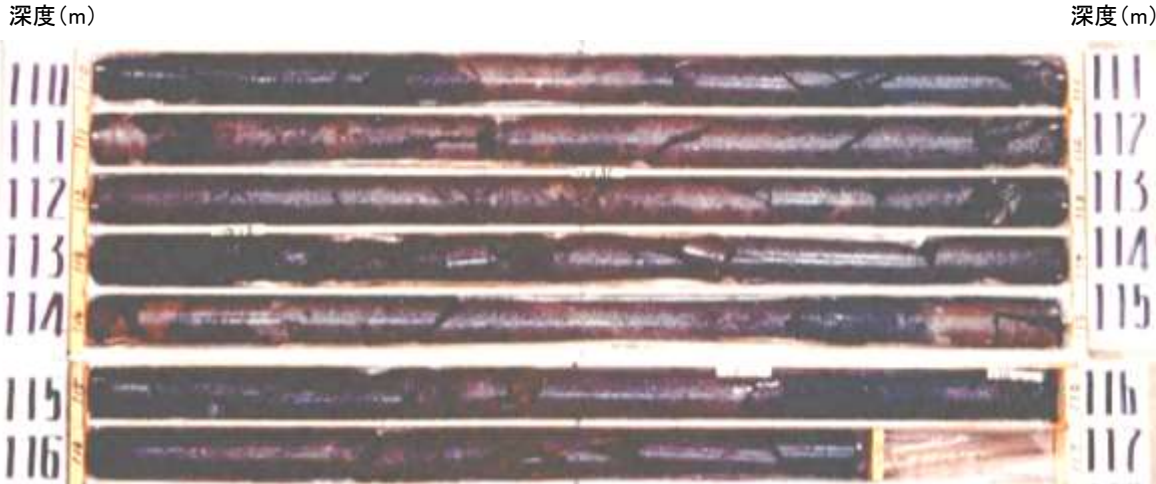
コア写真(深度90~116.8m)

H-7孔において、想定延長位置付近にS-4は認められない。

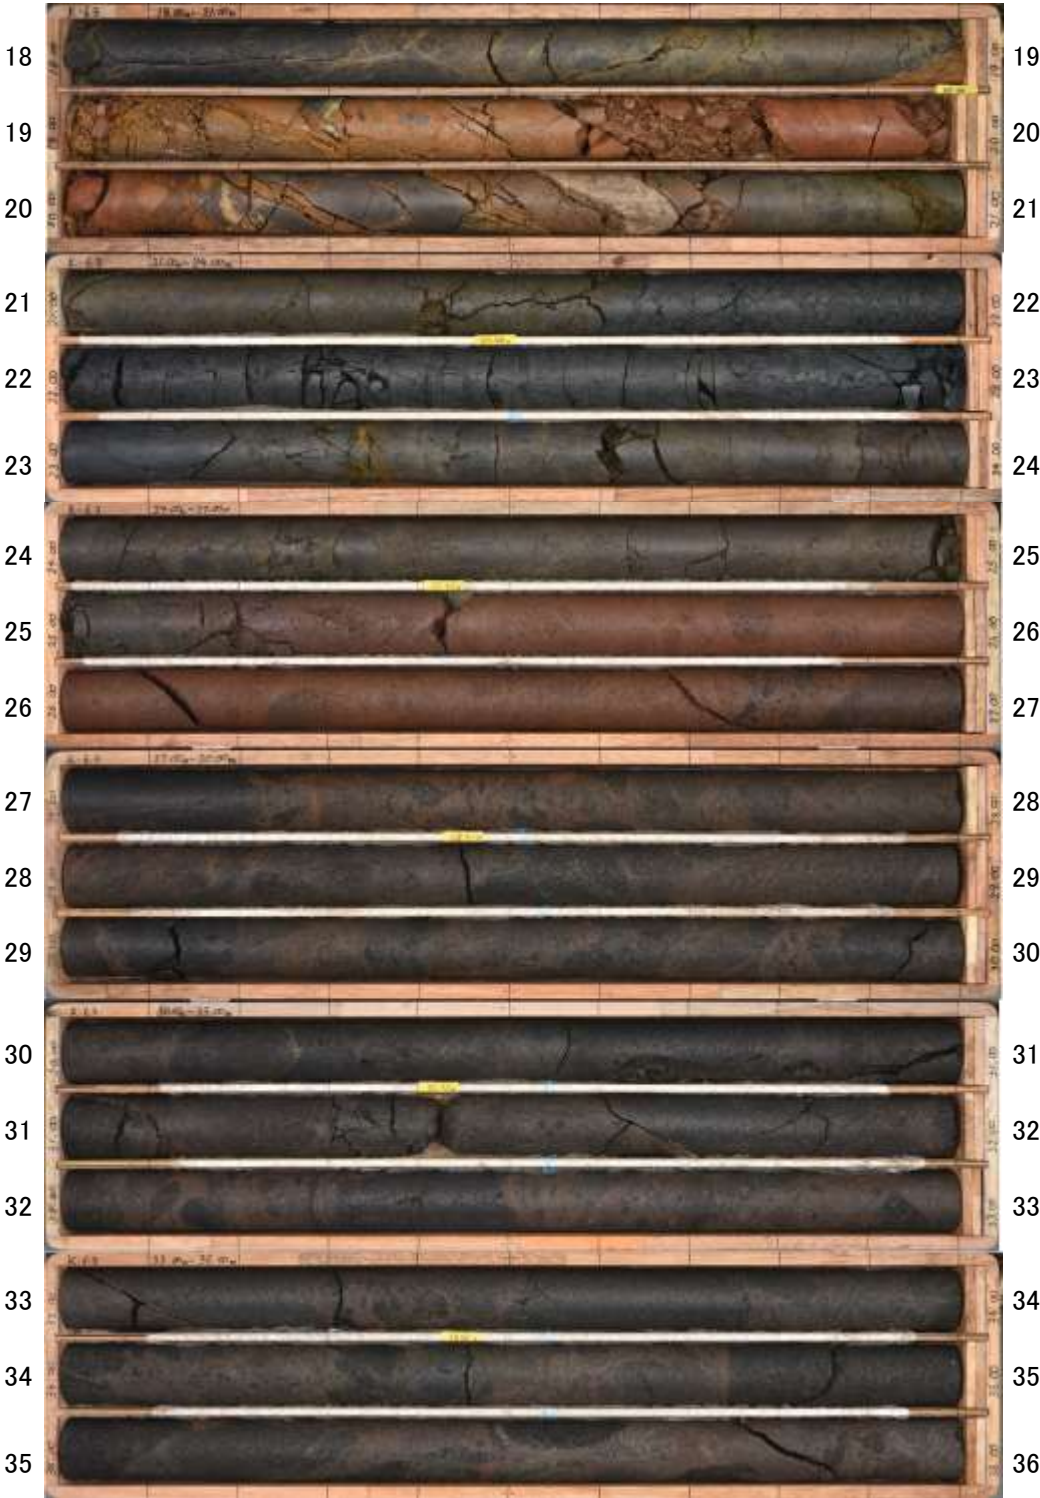
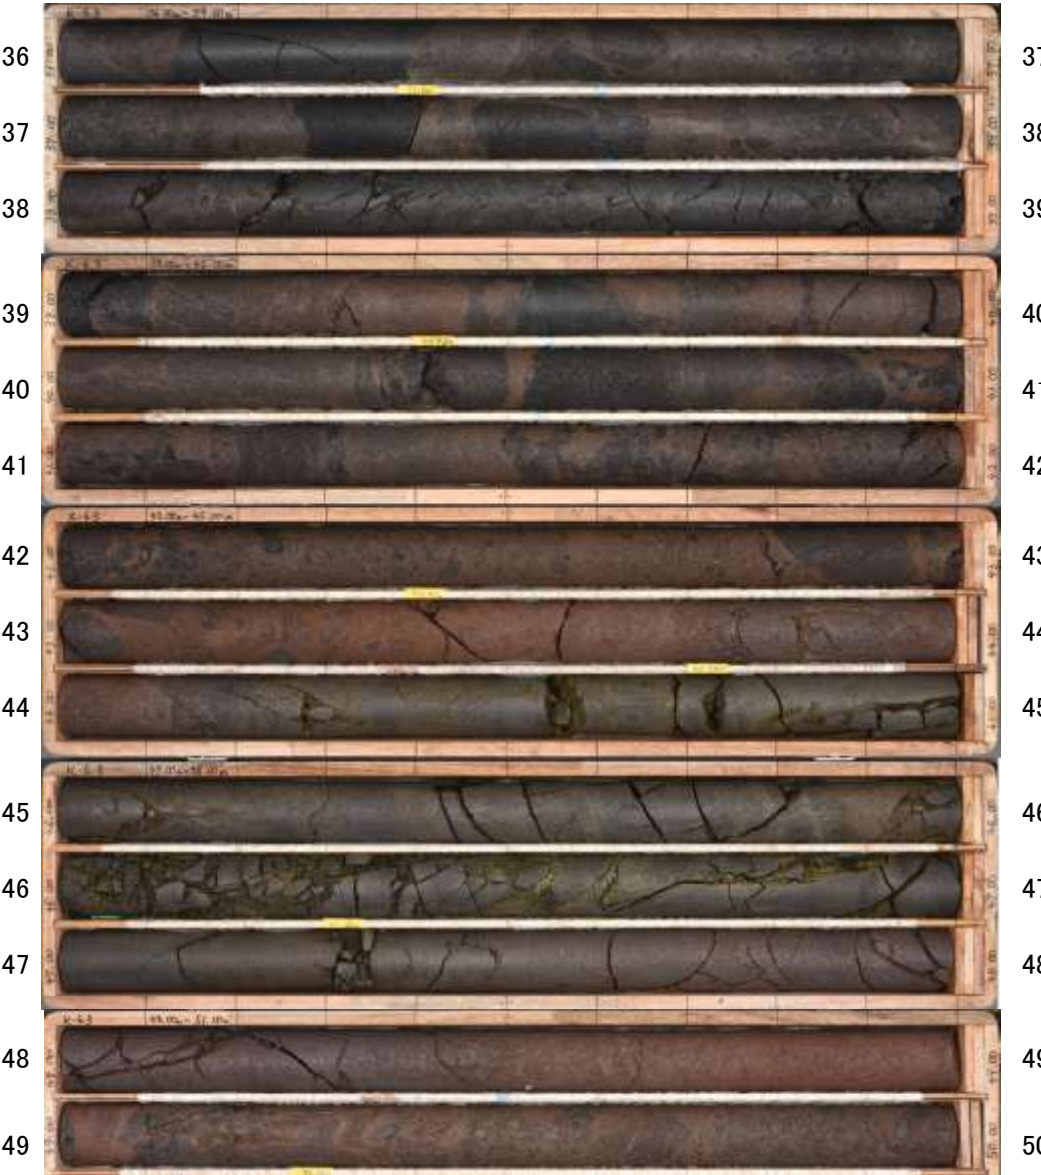
K-6.3孔(孔口標高11.05m, 掘進長50.00m, 傾斜85°)

←S-2・S-6確認位置  
(20.61m)

←B-3  
想定延長位置  
(35m付近)

K-6.3孔において、想定延長位置付近にB-3は認められない。

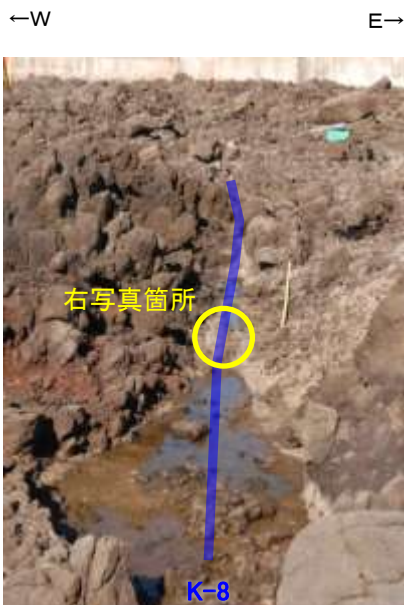
<p>測定番号a地点 遠景</p>

名称	一般走向・傾斜 (真北)	破碎部		調査位置図・露頭写真
		測定番号	幅※(cm)	
K-8	N15° W/80° NE	a	10~21

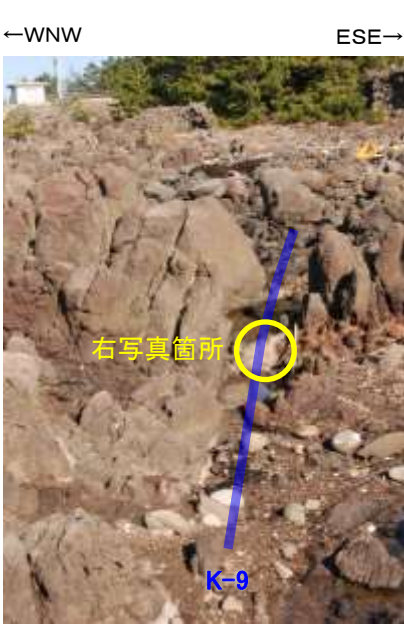
名称	一般走向・傾斜 (真北)	破碎部		調査位置図・露頭写真
		測定番号	幅※(cm)	
K-9	N10° E/88° SE	a	10~12

<p>←WNW                      ESE→</p> <p>右写真箇所</p> <p>K-9</p> <p>測定番号b地点 遠景</p>

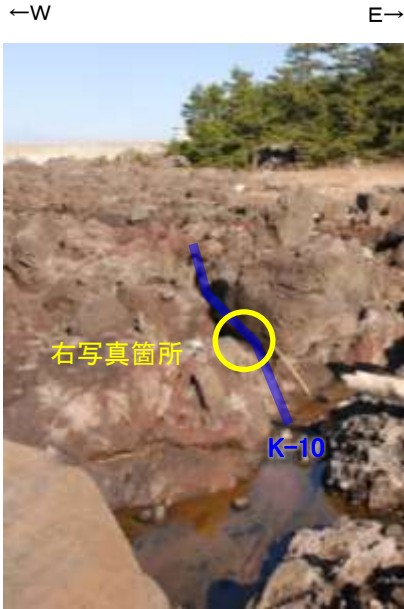
<p>測定番号a地点 遠景</p> </div> <div style="text-align: center;">

名称	一般走向・傾斜 (真北)	破碎部		調査位置図・露頭写真	<div style="display: flex; align-items: center;"> <div style="border-bottom: 2px solid red; width: 20px; margin-right: 5px;"></div> 破碎部                 <div style="margin-left: 20px;">                     ③-1 固結した粘土・砂状破碎部                      ③-2 固結した角礫状破碎部                 </div> </div>
		測定番号	幅※(cm)		
K-10	N16° W/62° NE	a	4~10

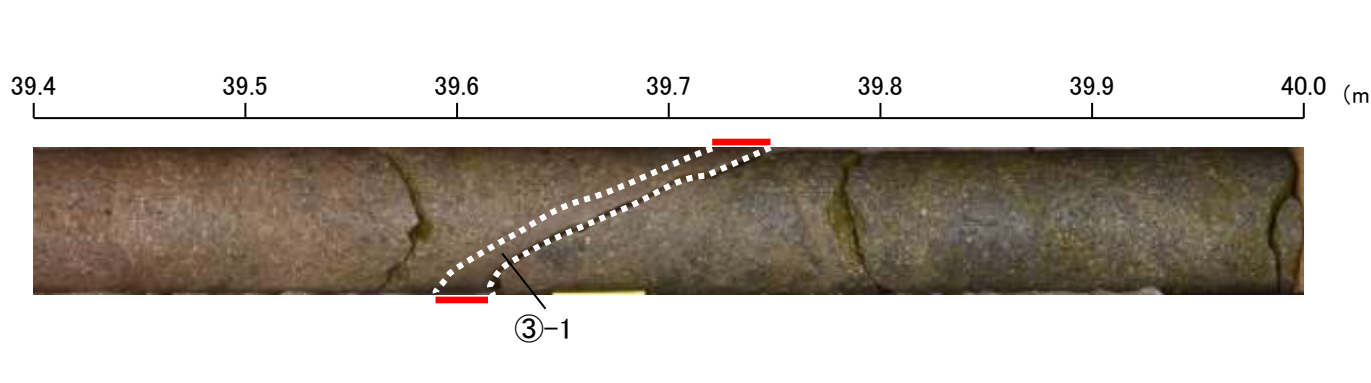
H-0.9-70 (傾斜70°)	39.68 (EL-31.02)	N12° W/87° NE	2
