高浜発電所3号機 蒸気発生器伝熱管の損傷について

## 発電用原子炉施設故障等報告書

件名	高浜発電所3号機 蒸気発生器伝熱管の損傷について										
事象発生の日時	2023年10月17日 11時00分 (技術基準に適合していないと判断した日時)										
事象発生の場所	高浜発電所3号機 原子炉格納容器内										
事象発生の発電用原子炉施設名	原子炉冷却系統施設 一次冷却材の循環設備 蒸気発生器 (AおよびC)										
事象の状況	<p>1. 事象発生の状況</p> <p>高浜発電所3号機 (加圧水型軽水炉、定格電気出力87万kW、定格熱出力266万KW) は、2023年9月18日より第26回定期検査中であり、3台ある蒸気発生器 (以下「SG」という。) の伝熱管<sup>*1</sup>全数について、健全性を確認するため渦流探傷試験<sup>*2</sup> (以下「ECT」という。) を実施した結果、A-SGの伝熱管1本およびC-SGの伝熱管1本について、有意な信号指示<sup>*3</sup>が認められた。</p> <p>A-SGの1本は、高温側の第二管支持板部付近に外面からの減肉とみられる信号指示が認められ、C-SGの1本は、高温側の管板部に管軸方向に沿った内面きずを示す信号指示であった。</p> <p>以上から、実用発電用原子炉及びその附属施設の技術基準に関する規則第18条ならびに第56条に適合しておらず、実用発電用原子炉の設置、運転等に関する規則第134条に該当することを2023年10月17日11時00分に判断した。</p> <p><sup>*1</sup> SGの中で一次冷却材 (1次側) と給水 (2次側) の熱交換を行う逆U字形の管群。一次冷却材は入口管板部 (高温側) から入り、給水と熱交換後に出口管板部 (低温側) へ流れる。</p> <p><sup>*2</sup> 高周波電流を流したコイルを伝熱管に挿入することで伝熱管に渦電流を発生させ、伝熱管の欠陥により生じる渦電流の変化を電気信号として取り出すことで欠陥を検出する試験 (ECT: Eddy Current Test)。全周に対して渦電流の発生と検出を別々のコイルを用いた24組のコイルで伝熱管の欠陥による渦電流の変化を信号として検出する。</p> <p><sup>*3</sup> ノイズレベル (雑音信号レベル) を超える信号であって、SG管支持板等の外部構造物あるいは伝熱管の形状等に起因する信号 (疑似信号) ではない信号指示。</p> <p>2. ECT結果</p> <p>(1) 検査期間</p> <p>2023年10月2日 ~ 2023年10月17日 (定期事業者検査終了日)</p> <p>探傷検査・データ整理期間 2023

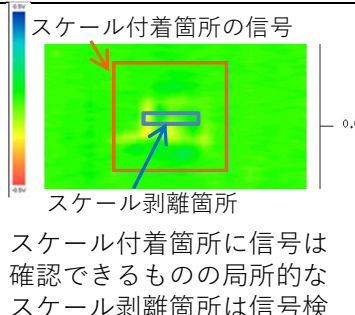
表1 実機波形とスケール付着・剥離（EDMスリット有り）、スケール付着・剥離（EDMスリット無し）比較

実機波形 (A-SG X46,Y7) MIX	スケール付着・剥離 (EDMスリット有り) MIX	スケール付着・剥離 (EDMスリット無し) MIX
<p>信号検出有り</p>

<p>EDM信号</p> <p>MIXフィルタによりスケール付着箇所の信号は消去されたが、EDMスリット信号は検出された。</p>	<p>信号検出なし</p>

<p>MIXフィルタによりスケール付着箇所の信号は消去された。</p>
実機波形 (A-SG X46,Y7) 100kHz	スケール付着・剥離 (EDMスリット有り) 100kHz	スケール付着・剥離 (EDMスリット無し) 100kHz

<p>EDM信号</p> <p>スケール付着箇所の信号</p> <p>スケール付着箇所の信号およびEDMスリット信号が検出された。</p>

<p>スケール付着箇所の信号</p> <p>スケール付着箇所に信号は確認できるものの局所的なスケール剥離箇所は信号検出されず。</p>

- スケール付着・剥離（EDMスリット有り）の試験片を用いた検証結果より、スケール付着箇所の信号はMIXフィルタにより消去されるが、EDMスリットの信号は消去されず、有意な信号として検出される。
  - スケール付着・剥離（EDMスリット無し）の試験片を用いた検証結果より、局所的なスケール剥離箇所では信号が検出されない。
- ⇒実機波形はMIXフィルタを適用しても有意な信号が検出されていることから、スケール付着や局所的なスケール剥離の信号ではなく、減肉信号と考えられる。

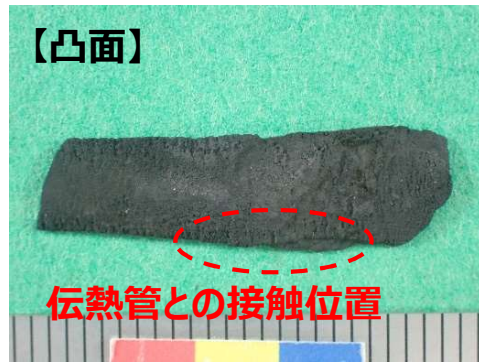
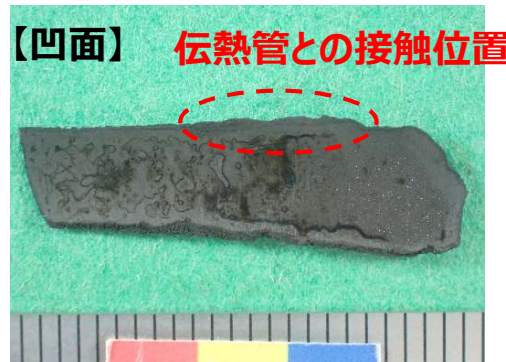
## ① 外観観察結果と伝熱管との接触位置推定

- スケールの形状は円筒状に沿った形状であり、伝熱管の外径に近い形状であった。サイズおよび質量は以下のとおり。

大きさ：約23mm×約7mm  
厚さ：約0.4mm  
質量：約0.2g

- スケールは、下図のとおり減肉管X46Y7と接触していたことを確認しており、その目視結果から伝熱管との接触位置を推定した。

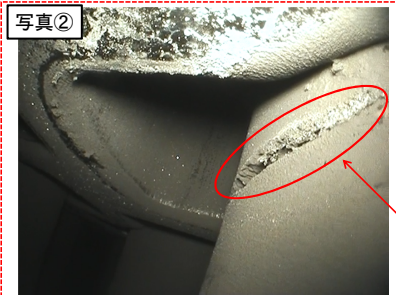
隣接伝熱管の健全性 (A-SG 高温側第二支持板下面 伝熱管 X46, Y7)

右記波形データにおける  
外面減肉信号と推定  
される部位
